DİYARBAKIR KENT SURLARI KORUMA SORUNLARI

Neriman ŞAHİN GÜÇHAN, Ali İhsan ÜNAY,
Hasan BÖKE, Fuat GÖKÇE

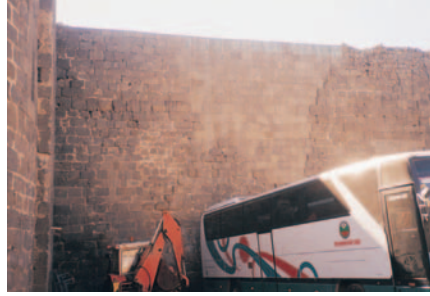
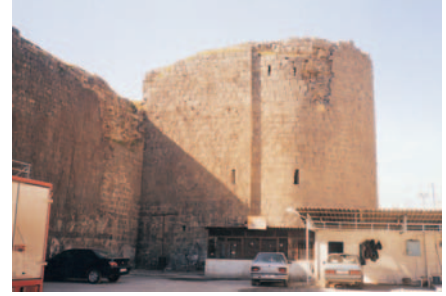
Resim 4, 5. Tek Kapı Burcu.

Kente giriş almak için surlara geç dönemde eklenen bu kapının doğu burcu onarılmış durumdadır. Batı burcunda ise ciddi yapısal sorunlar vardır. Burcun dış çeperlerinde üstte geniş, temele doğru daralan çatlaklar gözlenmektedir. Burcun iç kısmındaki kapalı mekanlarda ise büyük çaplı yıkılmalar vardır. Batı burcunun dış cephesindeki farklı örgü teknikleri, burca değişik zamanlarda müdahaleler yapıldığını gösterir. Burcun dış cephesinde, özellikle alt kotlarına yakın noktalarda, çapı 20-25 cm. olan silindirik biçiminde taş elemanların duvar örgüsü içinde dikine saplanarak kullanıldığı gözlenir (Resim 4-7).

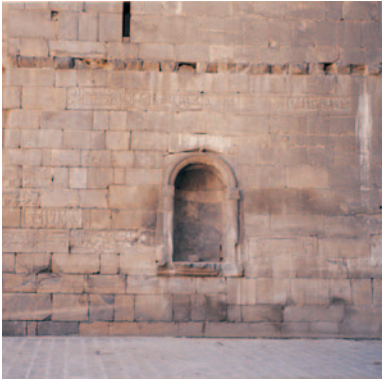
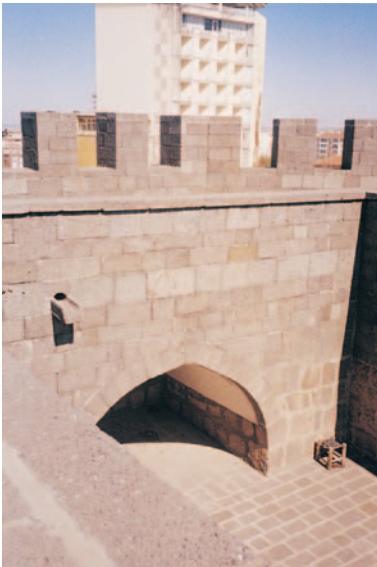
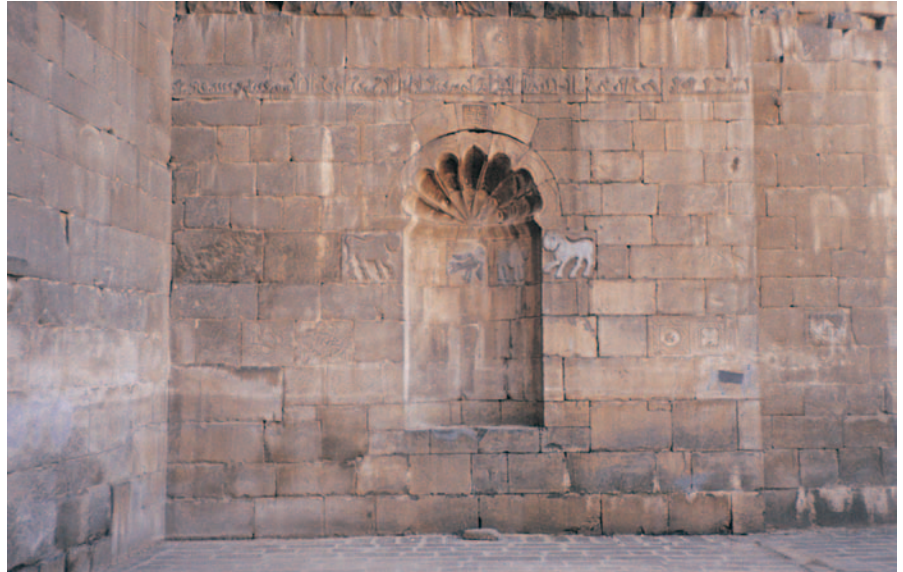
Resim 8, 9, 10. Harput (Dağ Kapı) Burcu.

1978’de onarılan Dağ Kapı burçları yapısal açıdan iyi durumda gözükmeyle birlikte; burçların dış çeperlerinin taş kaplama avlu ile birleştiği kesimlerde, yerden yaklaşık 60-70 cm yüksekliğe ulaşan bölümlerde yerden yükselen neme bağlı olarak tuzlanma, renk değişimi, yüzey aşınması, çatlakların oluşması gibi sorunlar gözlenir (Resim 8-10). Bu sorun büyük bir olasılıkla geçmişte yapılan onarımdan kaynaklanmaktadır. Yeni oluşturulan avlunun taş kaplama zemini, topraktan gelen nemin kurumasına olanak verecek biçimde, geçirgen değildir. Bu durumda topraktaki nem, sur duvarlarından yükselerek buharlaşmaktadır. Bu süreçte yerden yükselen nem, toprakta ve onarımda kullanılan çimento da var olan tuzları taş malzemenin bünyesine taşır. Kısa dönemde taşta renk farklılığı, yüzey tuzlanması gibi sorunlar ortaya çıkmaktadır. Uzun dönemde ise taşınan tuz, taşın gözenekleri içinde su ile çözünüp, kuruma ile tekrar kristalleşerek çatlaklara neden olacaktır. Burçların dış çeperlerinde gözlenen bozulmalar tüm bu özellikleri taşırlar.

Dağ Kapı burçlarının kuzey (dış) çeperinde, yerden yaklaşık 5-6 m. yükseklikte bulunan ve burçları boydan boya saran özgün taş korniş, nem ve sıcaklık farklılıklarına bağlı olarak ciddi biçimde hasar görmüş, çatlayıp dökülmeye başlamıştır.

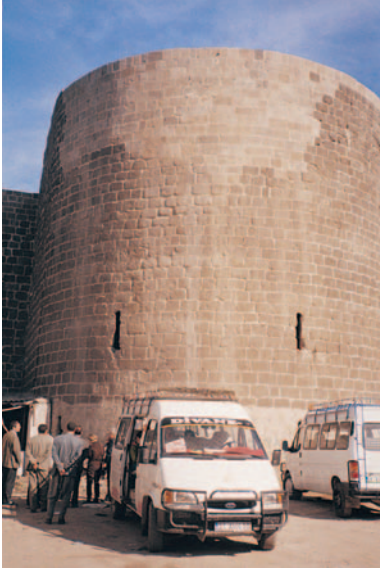
Daha önceki onarımın başarısızlığının nedenleri tam olarak anlaşılmeden, 1999 yılında yapılan yeni onarımların sonucunda benzer sorunların oluşması kaçınılmazdır. İnceleme sırasında, tamamlanma aşamasında olan onarımla ilgili yapılan görüşmede, duvarların şişmesinin nedenlerinin anlaşılmaya çalışıldığı ve onarımda 'erkek' bazalt kullanılması gibi ilkelere dikkat edildiği ifade edilmiştir. Ancak bu onarımda da çimento ve tesviye betonu kullanımı gibi geri dönülmesi olanaksız olan müdahaleler yapılmıştır. Dolayısı ile bu onarım da ne yazık ki beklenen performansı vermeyecek ve özgül malzemelerin yıpranmasına neden olacaktır (Resim 11-13).

Resim 11. Surlar, Ergani Minibüs Durağı Çevresi.

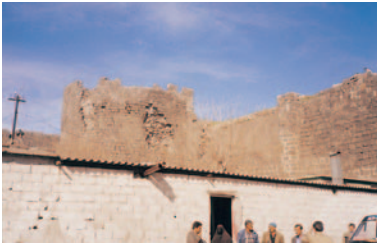
Resim 13. Surlar, Ergani Minibüs Durağı Çevresi.

Bu burçta gözlenen sorunlar, onarım görmemiş tüm burçlarda ve sur duvarlarında da izlenmektedir. Surların içeriden ya da dışarıdan gecekondularla çevrelendiği alanlarda ise, malzeme kaybı ve yıkılmaların boyutları daha da büyümektedir (**Resim 13**).

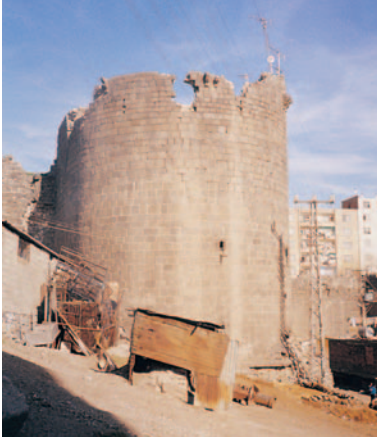
Resim 14. F Noktası, taş boşalması.

Urfa Kapı'dan güneye doğru beşinci burçta da E noktasında gözlenen tüm sorunlar izlenir. Bennüsen mevkiinde yer alan bu burcun altında sonradan yapılmış izlenimi veren bir mahmuz bulunmaktadır. Burcun dış gövdesinde üst kotlardaki kalkan duvarı oluşturan taşlar dökülmeye başlamıştır. Burcun iç çeperinde ise ciddi strüktürel sorunlar saptanmıştır. İç çeperdeki ana kemerin bir kanadı tamamen yıkılmış olup diğer kanattaki taşlar boşaltılmıştır (**Resim 12**). Üst örtüdeki sorunlarla birlikte, strüktürel sorunlar da sunan bu burç çevredekiler için ciddi tehlikeler yaratır ve kısa sürede müdahale edilmesi gereklidir (**Resim 14-16**).

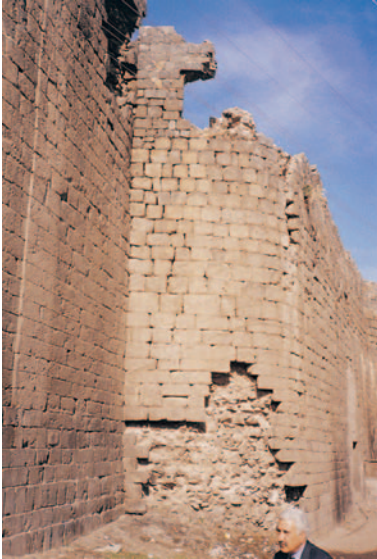
Resim 15. F Noktası, taş boşalması.

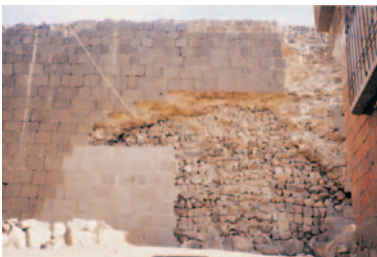
Resim 16. F Noktası, taş boşalması.

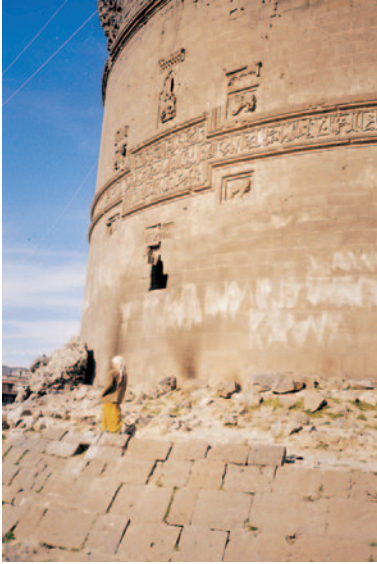
Resim 17, 18, 19. Evli Beden Burcu.

Diyarbakır surları içinde en görkemli burçlardan olan Evli Beden Burcu, Artuklu dönemine ait zengin kitabe ve bezemeleri ile diğerlerinden farklılaşmaktadır. Burcun temeli özgününde kademeli bir 'mahmuz' ile desteklenmiştir. Mahmuz üzerinde de bazı kitabeler yer alır. Geniş bir platform biçiminde burcun temelini saran mahmuzun kaplama taşları da insan eliyle sökülümüş ve mahmuz ciddi hasara uğramıştır. Burcun cephesinde zaman içinde yazılmış ve temizlenmeye çalışılmış duvar yazılarının izleri okunmaktadır. Burcun gövdesine çok yakın konumlarda, yakılan ateşlerin oluşturduğu kirlenme (is) saptanmıştır. Bu sorunların yanı sıra yukarıda surların diğer bölümleri için tanımlanan sorunlar, burada da gözlenmektedir. Burcun en üst kotlarında, ciddi boşalma ve kayıplarla birlikte direncini kaybetmiş, düşme tehlikesi arz eden kütleler bulunur. Burcun sur dışına bakan cephesinde, yağmur suyuna bağlı olarak üst kottan aşağıya, üst katın tonozlu örtüsünün başlangıcına doğru uzanan keskin nem izleri gözlenmektedir. Nemin açıkça izlendiği bu bölgede derzler gevşeyip boşalmaya başlamıştır. Burcun yaklaşık 1/3'üne yayılan ve özellikle üst kesimde gözlenen bu bozulma, yukarıdan yağmur girişi engellenmezse, kısa dönemde burçta ciddi yapısal sorunlara neden olacaktır. Çeperlerdeki kısmi çökme ve boşalmalara koşut olarak, burcun yayaların ulaştığı üst kısmının zemini bugün çökmüş, harap bir durumdadır (**Resim 17-19**).

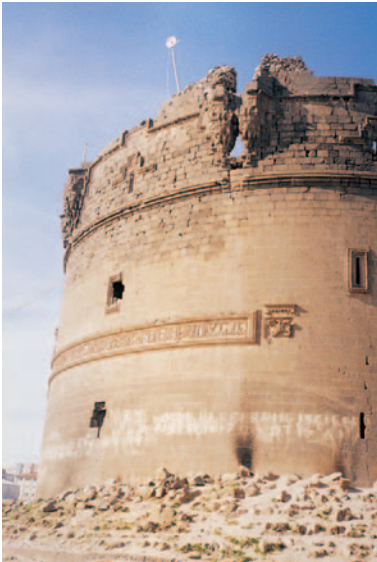
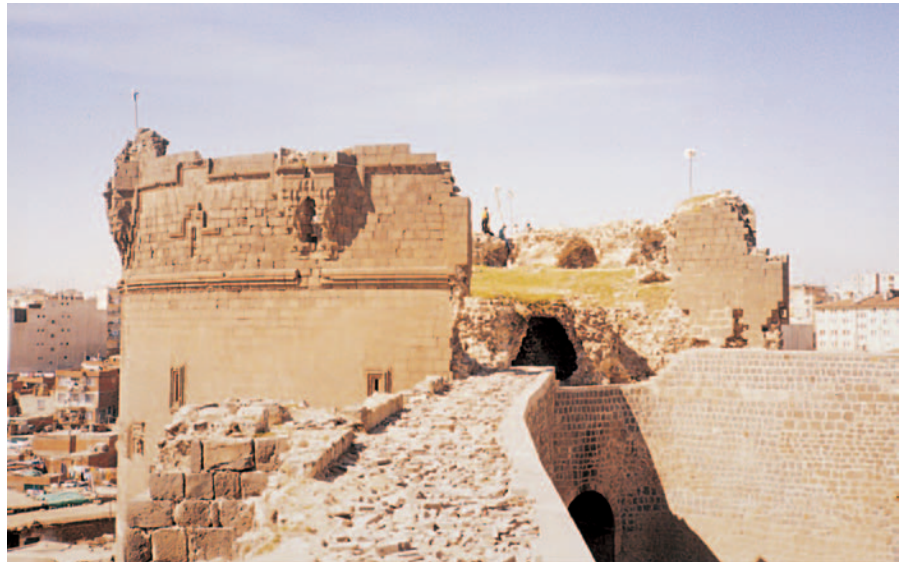
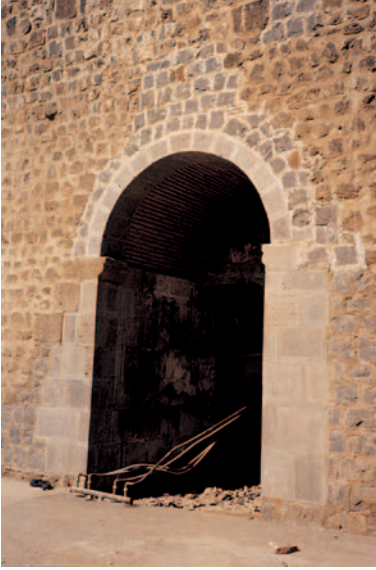
Resim 20, 21. Surlar, Turistik cadde civarı.

Onarımlara ek olarak, çevre düzenlemeleri kapsamında yapılan bazı hatalı uygulamalar da kısa dönemde sur duvarları için sorun yaratacaktır. Mevcut yeşil alan düzenlemesinde sur duvarlarının eteklerine, blokaj üstüne tesviye betonu dökülerek bir gezi parkuru oluşturulmuştur. Bu düzenlemenin tasarım açısından değerlendirilmesi bir yana, uygulanan detay hatalıdır. Sur duvarına bitişik olarak yapılmış olan beton gezi parkuru, mevcut hali ile topraktaki nemin kurummasını engellemektedir. Bu durumda, Dağ Kapı'da olduğu gibi, topraktaki nem, sur duvarı üzerinden kurumaya çalışacak ve duvarların alt kotlarında nem,

tuzlanma, derz boşalması, renk farkı ve çatlak oluşumu gibi bozulmalara neden olacaktır. Bu sorunu engellemek için sur duvarı ile parkur arasında kalan bant, geçirgen bir dolgu maddesi ile kaplanarak altına drenaj döşenmelidir. Bu düzenleme için gezi parkurunun daraltılması veya duvar dibinden daha uzak bir konuma taşınması gerekir (Resim 21, 22).

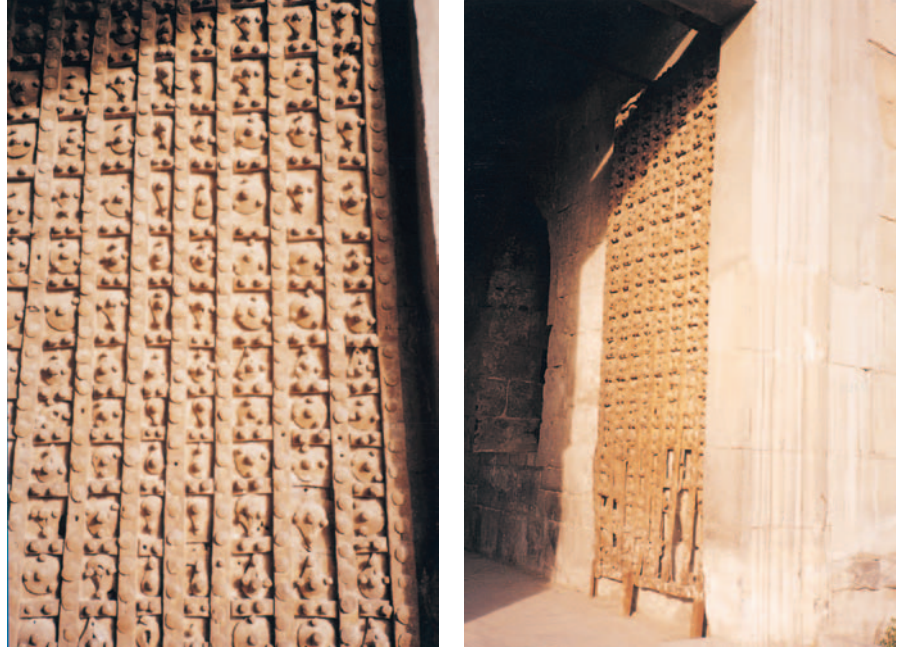
Resim 23, 24. Kapı Kanatları, Mardin Kapı.

Mardin Kapı'da izlenen bir başka önemli sorun, özgün ve eşi bulunmaz örnekler olan demir işlemeli kapılardaki bozulmalardır. Surlarda bir kaç örneği olan bu kapıların bazıları, tesviye betonu içine gömülerek sabitlenmiştir. Bu uygulama, beton içinde kalan parçaların kısa sürede çürümesine neden olacaktır. Demir kapılarda yoğun olarak gözlenen oksitlenme sorunu ciddi bir aşamaya ulaşmıştır ve acil müdahale gerektirir. Bu kapıların temizlenerek oksitlenmeyi geciktirici şeffaf ve mat koruyucularla kaplanması gerekmektedir. Bu konuda da restorasyon malzeme laboratuvarlarına danışılarak uygun temizleme / koruma tekniklerinin deneysel olarak saptanmalıdır (Resim 23, 24).

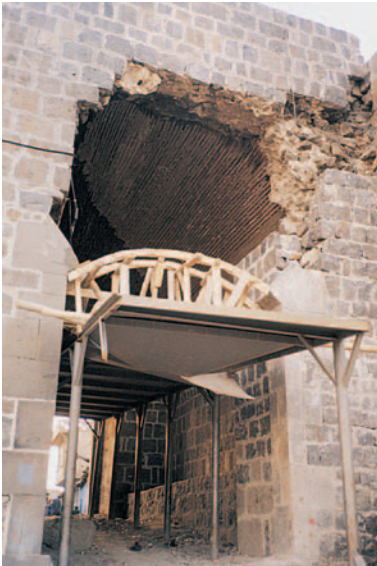
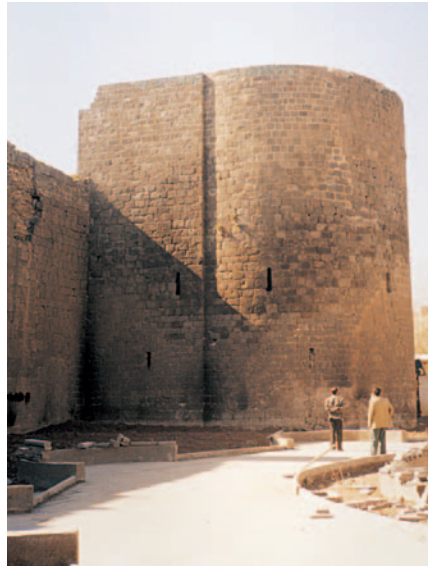
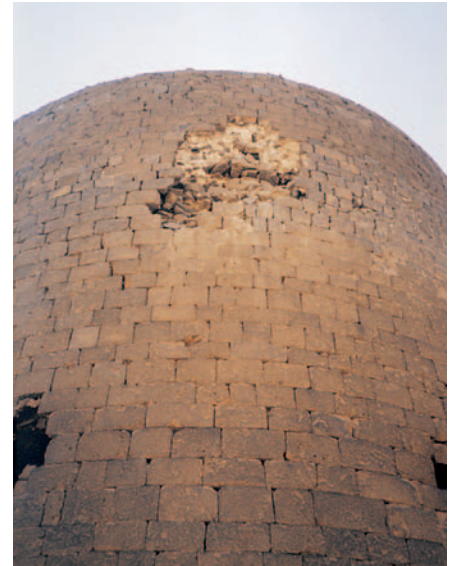
Resim 28, 29. Surlar, Çifte Kapı.

Çifte Kapı'nın doğu burcu, doğu ve batı cephelerinde yerden 4-6 m yüksekliğe ulaşan nem izleri gözlenmiş ve burcun kuzey cephesinde, cephenin 2/3'ünü kaplayan ciddi bir çatlak saptanmıştır. Burcun üst kotuna yakın kısmında, yaklaşık bir metre karelik bir alana yayılan bir bölümde, dıştaki kaplamanın ayrılarak koştugu gözlenmektedir.

Taş örgüdeki tekniğin farklılaşmasından, burcun farklı dönemlerde parça parça onarıldığı anlaşılmaktadır. Yerli uzmanlar tarafından burcun, yakın döneme kadar su deposu olarak kullanıldığı ifade edilmiştir. Başka burçlarda gözlenmeyen sorunların (6 metreye kadar yükselen nem izlerinin gözlenmesi, üst kotlarda boşalma ve çatlaklar) bu burçta

gözlenmesinin temel nedeni, burcun üstlendiği bu işlev olabilir. Tarihi bir eserin içine bu nitelikte bir işlevin getirilmesi son derece sakıncalıdır ve bu müdahalelerin kısa sürede engellenmesi gerekir (**Resim 28-31**).
