KOCAELİ TARİHİ CAMİ ÖRNEKLERİ ÜZERİNDEN PLANLI KORUMA KAPSAMINDA HASARSIZ TEST UYGULAMALARI: ÇOBAN MUSTAFA PAŞA CAMİİ, FEVZİYE CAMİİ VE PERTEV PAŞA CAMİİ (1)

Emre KİSHALI*, Neslihan TÜRKMENOĞLU BAYRAKTAR*,
Mehmet ŞENER*

Anahtar Sözcükler: Planlı koruma; hasarsız testler; tarihi camiler; Kocaeli.

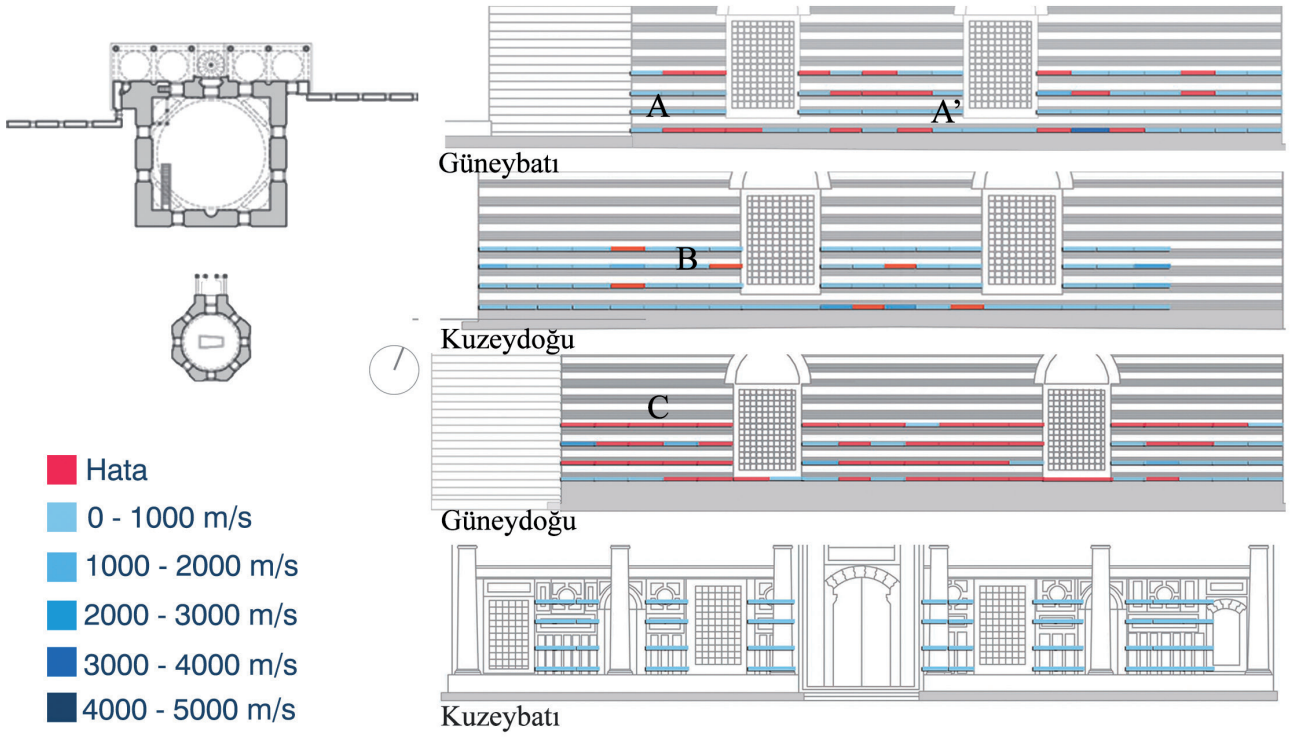
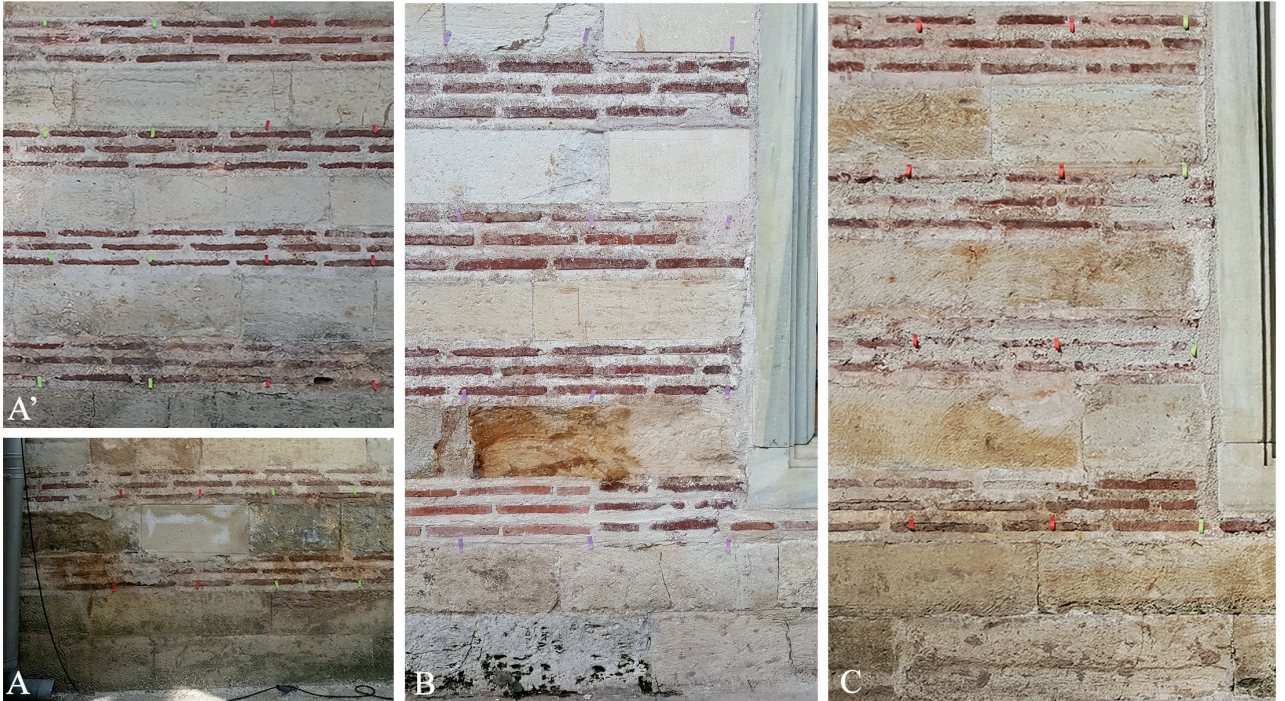
Camilerin cephelerinde yapılan dolaylı ölçüm sonuçları, almaşık yapı kabuğunu oluşturan harç, tuğla ve taş yapı malzemeleri göz önünde bulundurularak değerlendirilmiştir. Çoban Mustafa Paşa Camii sonuçları incelendiğinde, yapı kabuğunun yığma sistem ile inşa edilmiş olmasına rağmen, malzeme düzeninin Pertev Paşa Camisi'nden farklı olduğu görülür. Harç, tuğla ve taşın beraber kullanıldığı kabuk üzerinde yapılan ölçümlerde hatalar malzemenin sinyali iletemeyen boşluklu yapısından veya derzlerden kaynaklanmaktadır. Son olarak malzeme kaybı ve nemden kaynaklanan bozulmalar nedeniyle ortaya çıkan sinyal kaybolmalarıyla UHT ölçümlerinde hatalar gözlemlenmiştir (**Resim 9**).

Resim 9. Çoban Mustafa Paşa Camii UHT dolaylı ölçüm sonuçları

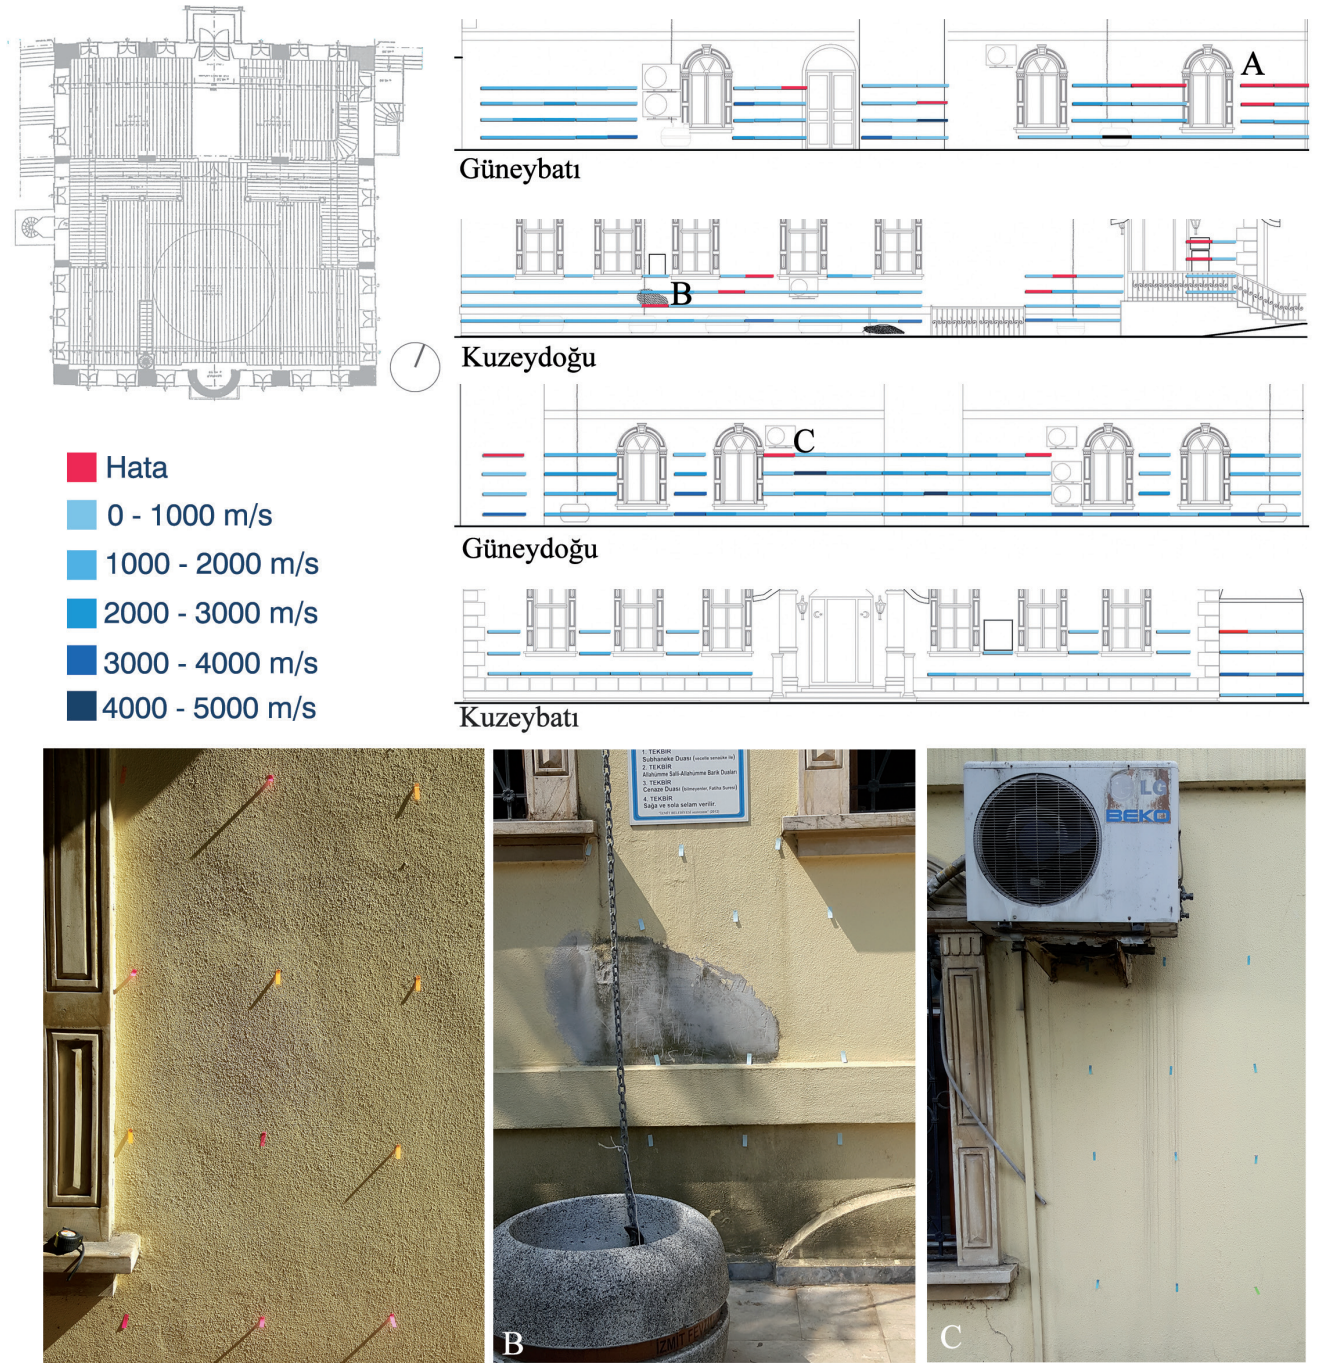
Fevziye Camii yüzey ölçümlerinde görülen hatalar taşıyıcı sistem kurgusu incelenerek yorumlanmıştır. Betonarme kolon, duvar ve pencere birleşim noktalarındaki boşluklar sebebiyle sinyal alıcıya ulaşamamıştır. Bu durum, makale kapsamında hatalı ölçüm olarak ifade edilmiştir. Ultrasonik hızın alıcıya ulaşmadığı ölçümde hata olarak görülen durumlar yüzeyde boşlukların bulunduğu alanların tespit edilmesine yardımcı olmuştur. Yüzeylerde soğutma ve aydınlatma donatılarının yerleştirilmesi için yapılan müdahalelerin, bu yüzeylerdeki boşlukları doğurduğu düşünülmektedir. **Resim 10**'da B alanı olarak gösterilen bölgede, çimento sıva müdahalesi üzerindeki ölçümlerde UHT testi hata vermiştir. Yapının dış zemin/toprak seviyesine yakın gerçekleştirilen ölçümlerin daha yüksek değerlerde çıkmasının nedeni ise bodrum katı seviyesinden geçtiği düşünülen kırıştir.

Resim 10. Fevziye Camii UHT dolaylı ölçüm sonuçları

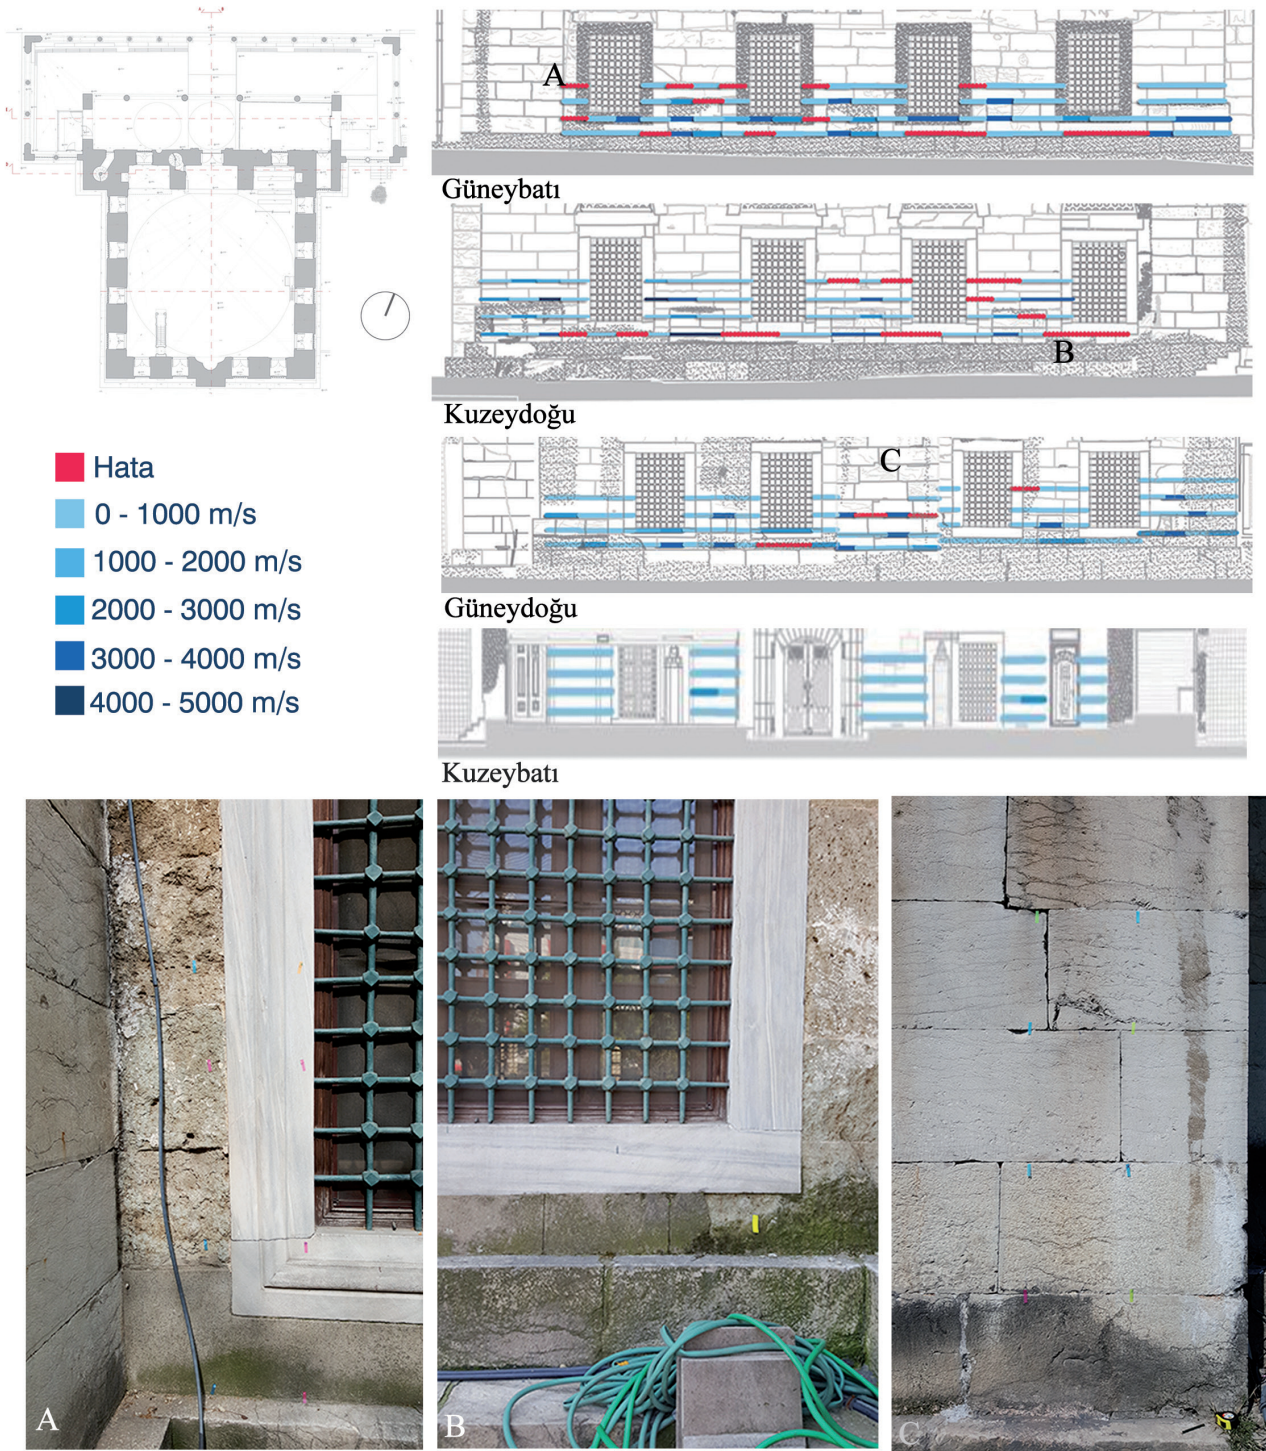
Pertev Paşa Camisi'nde yüzeysel ölçüm hataları pencere altında malzeme kaybının olduğu kısımlarda, nemden kaynaklanan bozulma noktalarında ve çimento ile yapılan müdahalelerin olduğu yüzeylerde gözlemlenmiştir. Ayrıca derzi içine alacak biçimde yapılan ölçüm aralıklarında da hatalar bulunmuştur. Yüzeysel ölçüm yapılan taş malzemenin bünyesindeki

boşluklar ve malzeme derzleri bu hataların nedeni olarak ortaya çıkmaktadır (**Resim 11**). Pencere aralarında zemin kotunun 60 cm üstünde süsleme elemanı olan ve cephede 10 santimetrelilik çıkma yapan bölümlerde maksimum hız değerleri elde edilmiştir. Ayrıca mermer ve yapıtaşının boşluksuz olarak birleştiği alanlarda 4000 – 5000 m/s aralığında hız değerleri elde edilmiştir (International Atomic Energy Agency, 2002).

Resim 11. Pertev Mehmet Paşa Camii UHT dolaylı ölçüm sonuçları

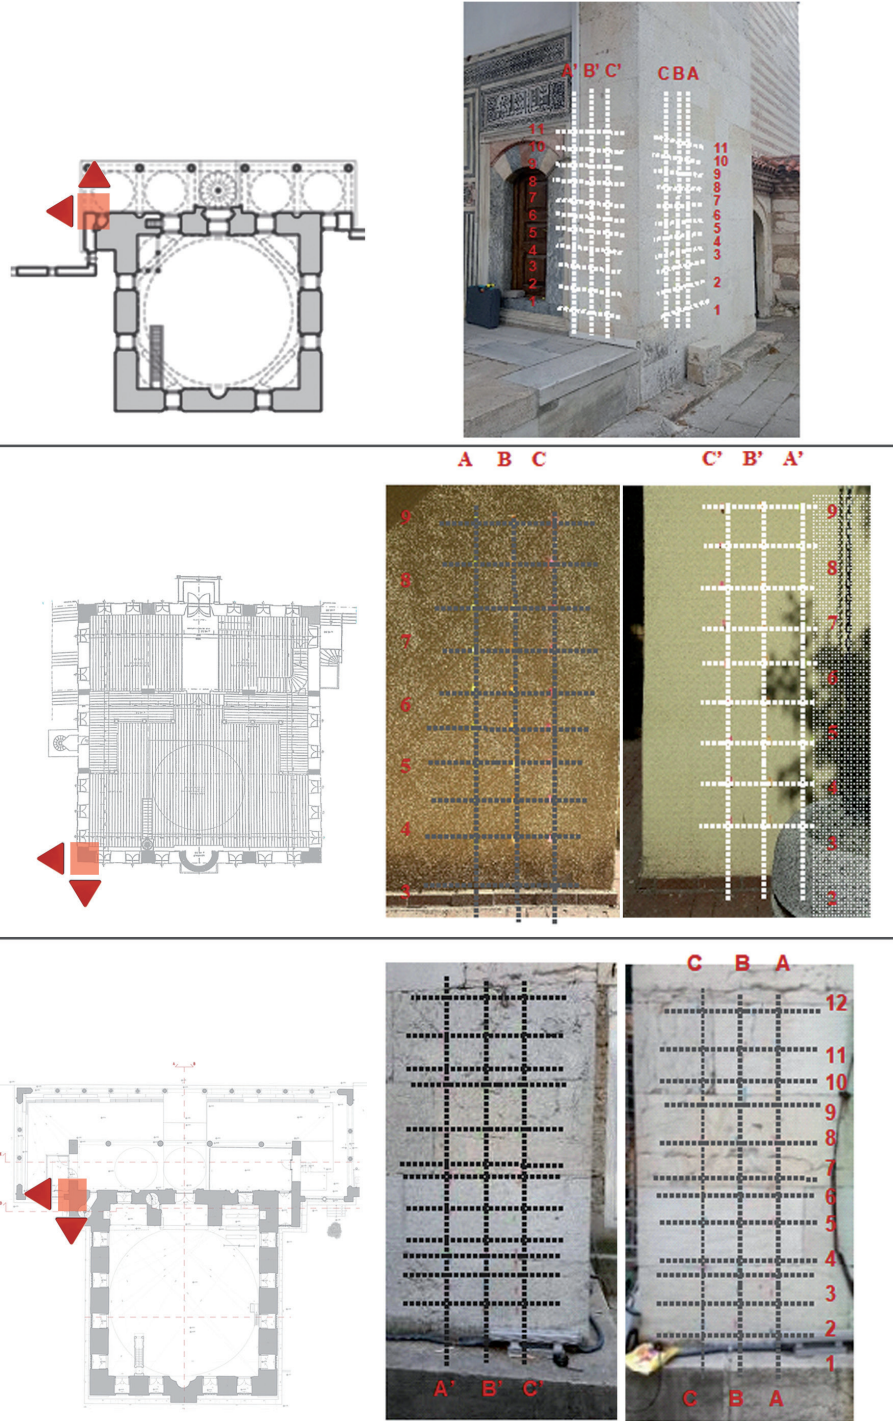
minare kaidesi, Fevziye Camii, Çoban Mustafa Paşa Camii güneydoğu - kuzeybatı cephe köşesi ve Pertev Paşa Camii minare kaidesi ölçüm sonuçları **Tablo 1** ve **Resim 12**'de sunulmuştur. Ölçüm sonuçları genel olarak değerlendirildiğinde Çoban Mustafa Paşa Camii cephesinin iki köşesinde hatalı ölçüm değerleri elde edilmiştir; bu durum 3 farklı malzemenin beraber kullanılmasından ve boşluklu malzeme yapısından kaynaklanmaktadır. Minarenin oturduğu yığma kısımda yapılan yarı doğrudan ölçümlerde 40 cm (56,6 cm) mesafe ile gerçekleştirilen ölçümler Pertev Paşa Camii ölçümleri kadar yüksek olmasa da alması düzendeki duvarda gerçekleştirilen ölçüm sonuçlarına göre yüksektir. Elde edilen değerler Fevziye Camii köşe noktalarında gerçekleştirilen ölçüm sonuçlarıyla karşılaştırıldığında yakın değerler ortaya koyarlar.

Resim 12. Camilerin UHT yarı doğrudan ölçümleri karşılaştırılması

edilen sonuçlar karşılaştırıldığında, yığma taş ölçüm hızlarının betonarme duvar ölçüm sonuçlarından daha hızlı olduğu görülmüştür. Bu duruma betonarme strüktürde yer alan donatı ve boşluklar sebep olmaktadır. Pertev Paşa Camii'nde gerçekleştirilen yarı doğrudan ölçümlerde, yığma taş ve derz düzenin etkisiyle ölçüm mesafesi arttıkça hatalar artmıştır. Ancak üç cami arasında görece en yüksek hız değerleri Pertev Paşa Camii'nde elde edilmiştir.

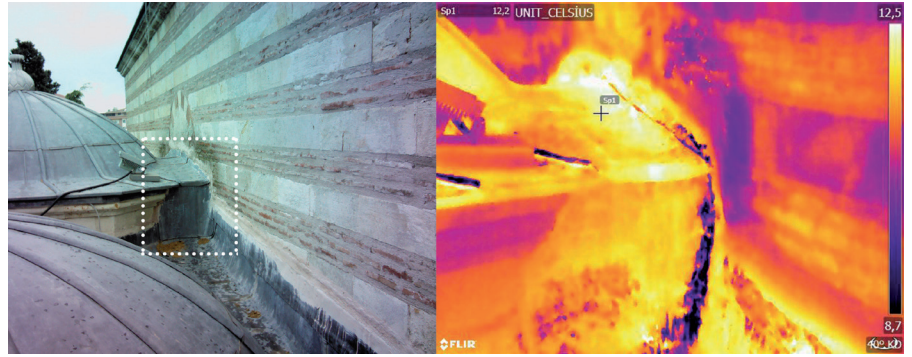
Resim 13. Son cemaat mekânı üzerinde yağmur suyu ve nemden kaynaklı bozulmalar

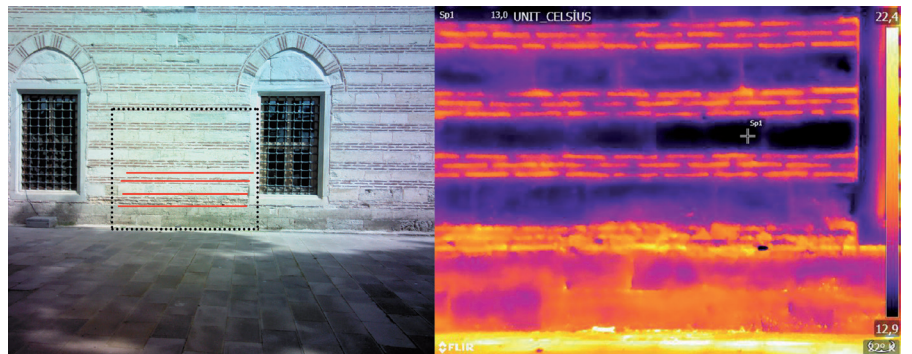
UHT sonuçları, KTK ölçümleri ile bir bütün olarak yeniden değerlendirilmiştir. Güneybatı cephesinde iki pencere arasındaki duvar bileşeninde hız dalgası iletilemediği görülmüştür. Bunun, farklı malzemelerin bir arada bulunması ve arada yer alan boşluklardan kaynaklandığı düşünülmektedir. KTK ölçümleri ile de bu durum daha net ortaya konulmuştur. 10 Mart 2017 tarih 12:00 – 13:00 saatleri arasında yapılan eş zamanlı hasarsız test ölçümlerine göre ortalama sıcaklık 12.2

Resim 14. 10 Mart 2017 tarihinde güneybatı cephesinde UHT ölçümlerinde hata veren yüzeylerin KTK ile incelenmesi

°C'dir. Yüze sıcaklıkları ise 12.9 ve 18.9 °C arasında değişmektedir. Tuğlalar daha sıcak ve taşlar ise daha soğuk yüzeyleri oluşturmaktadır (**Resim 14**).

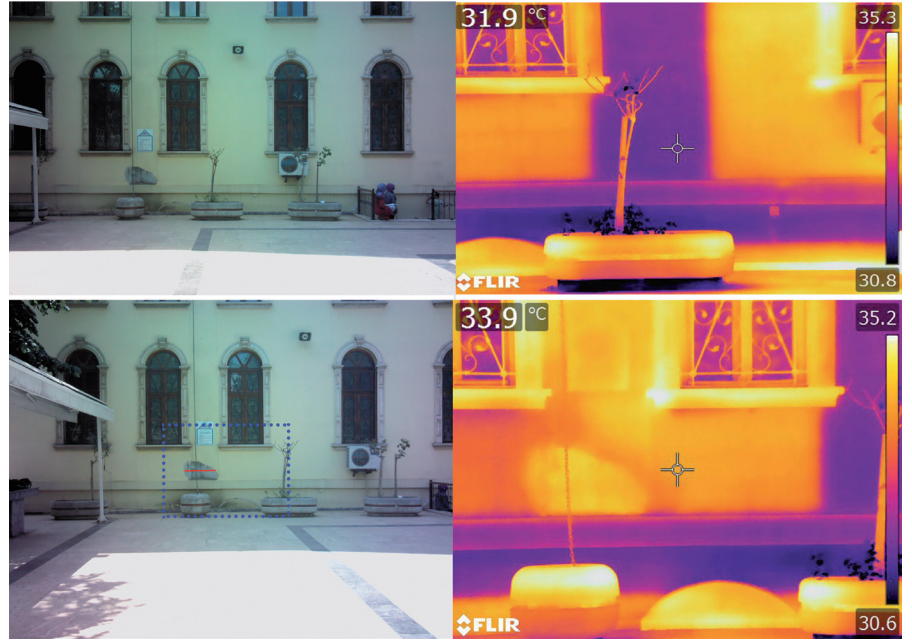
Resim 15. Ağustos 2016'de gerçekleşen KTK ölçümü. Fevziye Camii kuzeydoğu cephesi zemin/toprak seviyesi taşıyıcı sistem ve bozulma

Dış zemin/toprak seviyesinde UHT sonuçlarının daha yüksek çıkmasının sebebi bodrum kat hizasında yer aldığı düşünülen kiridir. KTK çekimleri bu varsayımı desteklemiş ve bodrum kat hizasında kirleşme rastlanmıştır. Dolayısıyla UHT ölçümleriyle varılan sonuç diğer bir hasarsız test yöntemi olan KTK ile desteklenmiştir.

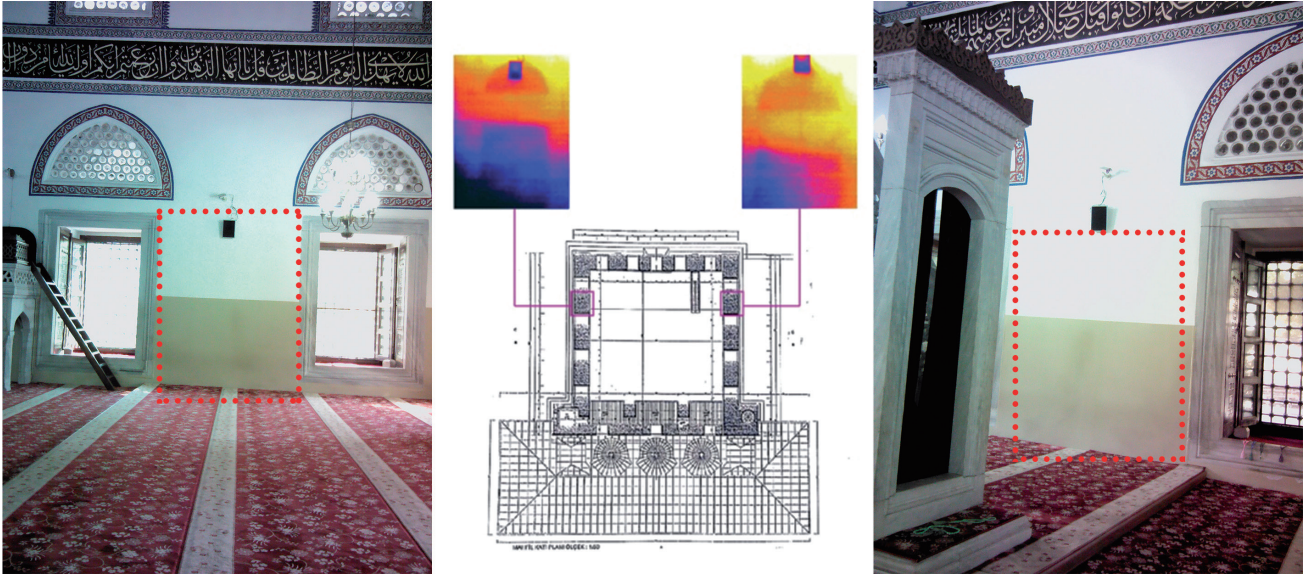
Gerçekleştirilen KTK yöntemi yapı kabuğundaki bozulmaların ve geçmişte gerçekleştirilmiş müdahalelerin ortaya çıkarılmasında fayda sağlamıştır. Öğle saatlerinde yapılan iç mekân çekimlerinde iki pencere arasında geometrisi pencereye benzeyen bir soğuk yüzey alanı tespit edilmiştir. Bunların harimde güneydoğu cephesine yakın kuzeydoğu ve güneybatı beden duvarlarında kapatılmış nişler olduğu düşünülmüştür (**Resim 16**).

Resim 16. Pertev Paşa Camii kuzeydoğu ve güneybatı iç duvar yüzeyinde görülen soğuk alan ve malzeme boşluğu.

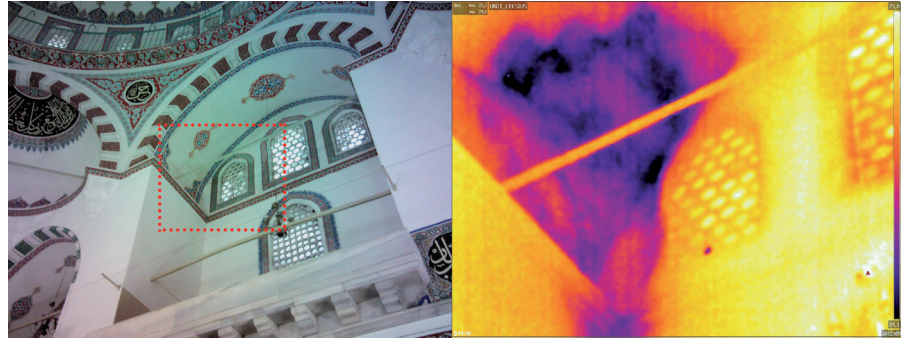
Resim 17. KTK ölçümlerinde Pertev Paşa Camii'nde görülen kuzeydoğu cephesinde ve kubbe altında nemden kaynaklanan bozulma

bulunan kemerde yapılan ölçümlerde su/nem kaynaklı soğuk yüzey alanları saptanmıştır. KTK ile yapılan çalışmalarda bu durumun su sızıntılarına işaret ettiği ve önlem alınmazsa yapı malzemesi üzerinde etkileri olacağı belirlenmiştir. Yapılan KTK çalışmalarıyla da bu alandaki bozulmanın aktif olduğu tekrar ortaya konulmuştur. KTK yöntemiyle kubbe kasnağı ve saçaklarda soğuk yüzeyler saptanmıştır. Su ve nem kaynaklı bu soğuk yüzeylerin yapısal elemanlar arasındaki açılmalardan ve nem kaynaklı malzeme bozulmalarından doğmuştur (**Resim 17**).

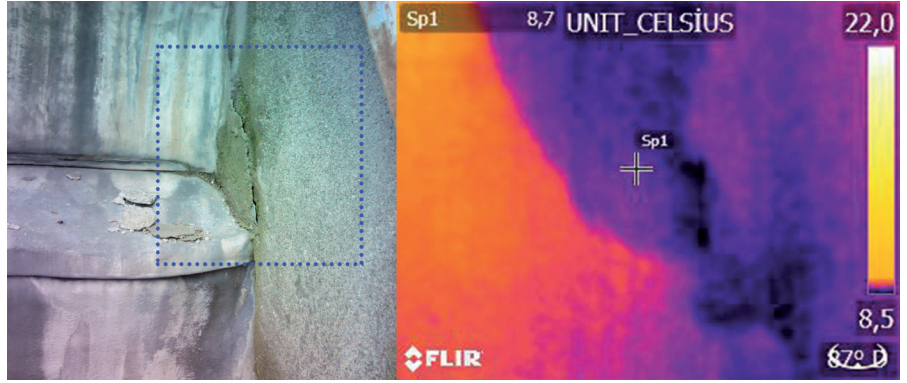
Resim 18. Pertev Paşa Camii giriş üstü kemerin bulunduğu kuzeybatı cephesi dışardan KTK çekimi

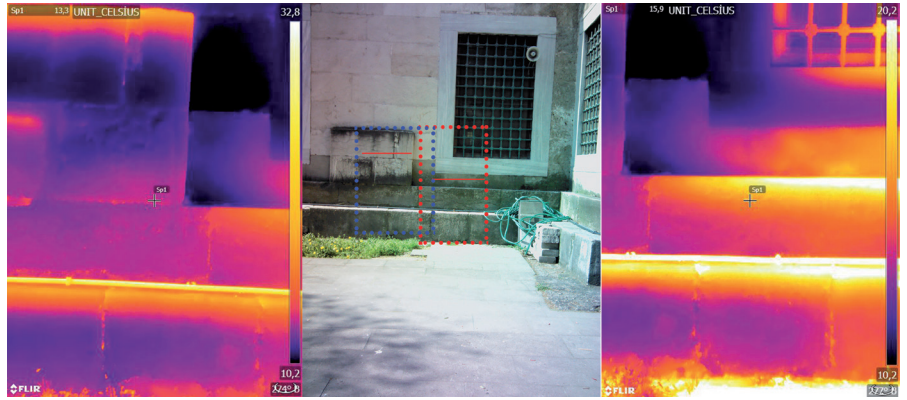
Resim 19. Mart 2016'da gerçekleştirilen KTK ölçümü. Pertev Paşa Camii kuzeydoğu cephesinde UHT sonuçlarında hata veren yağma yapı birimi yüzey sıcaklıkları dağılımı

ölçümlerde ortaya çıkan hatanın nedeni, 18 Mart 2016 tarihinde yapılan KTK ile ortaya çıkarılmıştır. Bu sayede, derz boşluğu ve yüzeydeki bozulmalar tespit edilmiştir (**Resim 19**).
