SELANİK ATATÜRK EVİ 1978 HAZİRAN DEPREMİ SONRASI RESTORASYONU

Köksal ANADOL
Ersin ARIOĞLU

**CONSOLIDATION OF ATATÜRK'S HOUSE IN THESSALONICA
FOLLOWING THE EARTHQUAKE OF 20 JUNE, 1978**

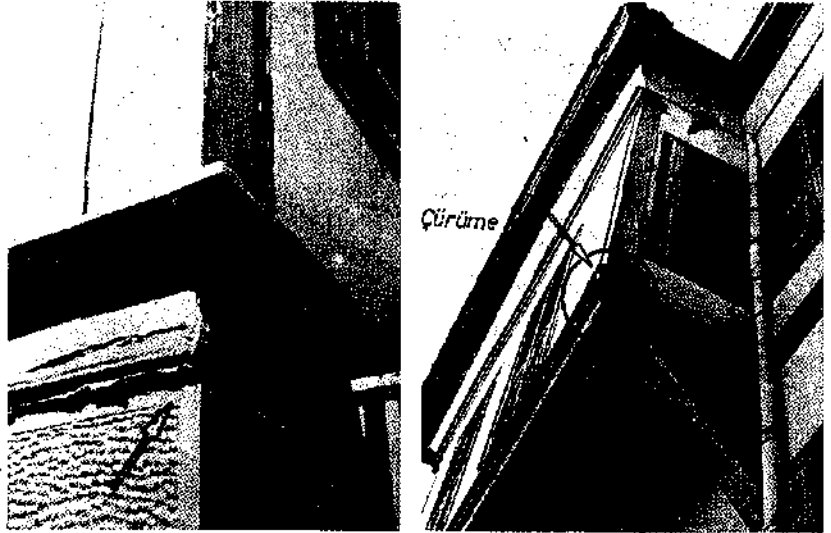
Şekil 5. Zemin katla birinci kat arasındaki çakmada görülen ayrışma

A- Kargir giriş kat duvarlarının ahşap çatıklı birinci kat duvarları ile birleşmelerindeki çakmalarda ayrışmalar gözlenmiştir (Şekil 5). Ancak, bu ayrışmaların bir kısmının çakmaların eskiliğinden kaynaklandığı da görülmektedir.

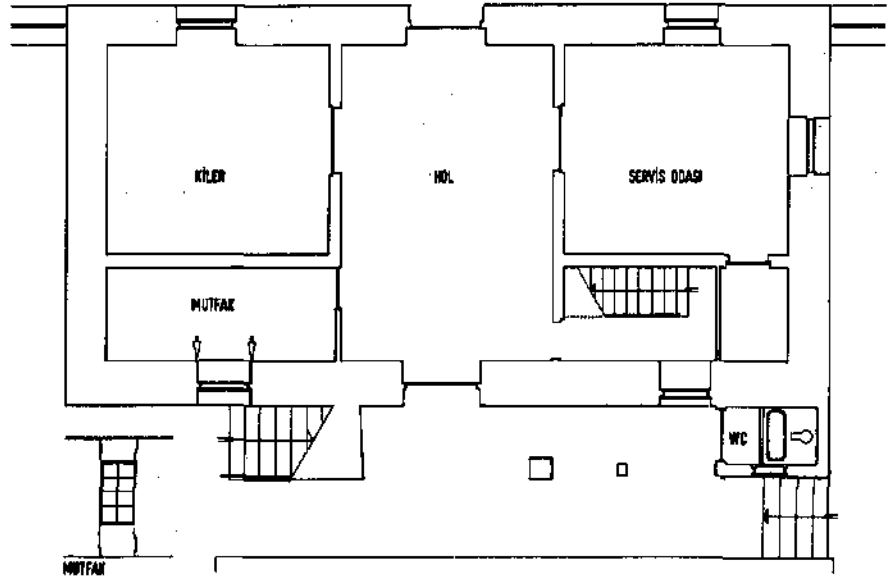
Şekil 7. Giriş katı planı

Giriş katının kargir taşıyıcı duvarlarında hiçbir hasar saptanmamıştır.

Ancak, mutfaktaki pencerenin iki yanındaki söveler dolayında kılcal, önemsiz sıva çatlakları gözlenmektedir. Bunun dışında, mutfak ahşap bölme duvarı ile kargir taşıyıcı duvar arasında da kılcal bir ayrılma vardır (Şekil 7).

Hasar Rölövesi: Mutfaktaki arsa çatısından başka çatıya rastlanmamıştır.

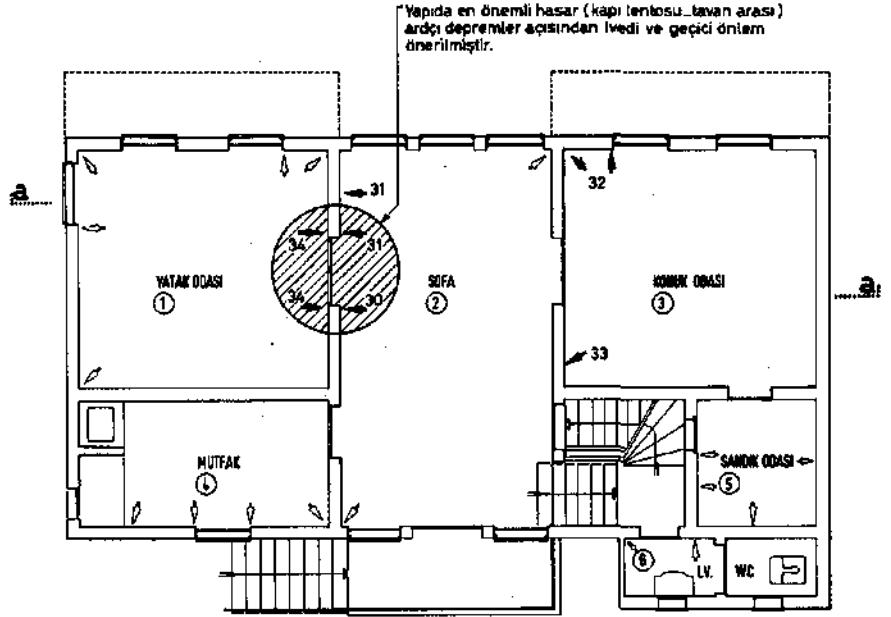
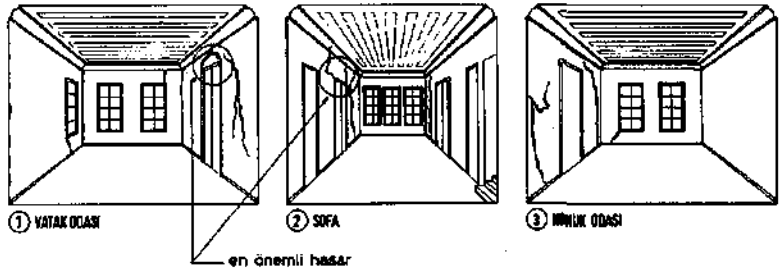
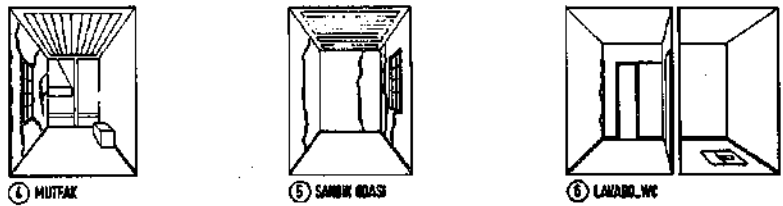
Şekil 8. Birinci kat planı ve mekan perspektiflerinde hasar gösterimi

Birinci kat duvar ayrıtlarında, duvar-döşeme ayrıtlarında, pencere ve kapı açıklıklarının köşelerinde genellikle önemsiz kılcal çatlaklar yaygındır (Şekil 8-9-10-11). Bu kattaki hasarlar yapının girişe göre sol kısmında yoğunlaşmaktadır.

Bu kata ilişkin çizimde (Şekil 8), taralı olarak gösterilen yerdeki ahşap taşıyıcıda önemli deformasyon gözlenmiş olup bu kesim için ivedi önlem önerilmiştir.

Hasar Rölövesi : Çatlaklar genellikle duvar köşe ayrıtları, tavan duvar birleşim ayrıtları ve kapı pencere köşelerinde oluşmuştur. Taşıyıcı sistem açısından 1 nolu mahal ile 2 nolu mahal ayrılan kapı üstündekiler hariç önemsizdir.

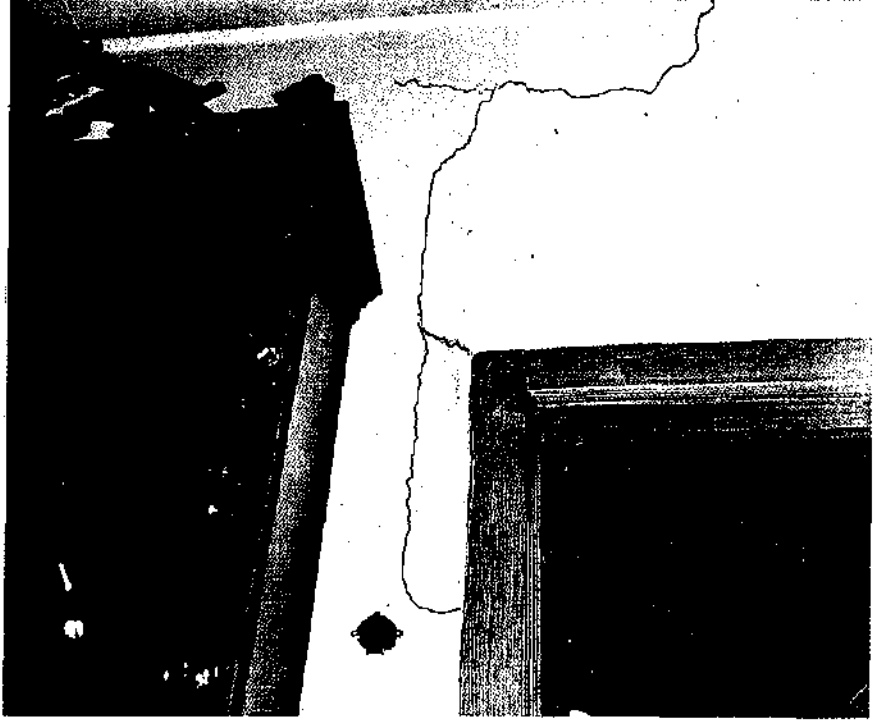
Şekil 9. Birinci kat sofasında kapı yanındaki çatlaklar

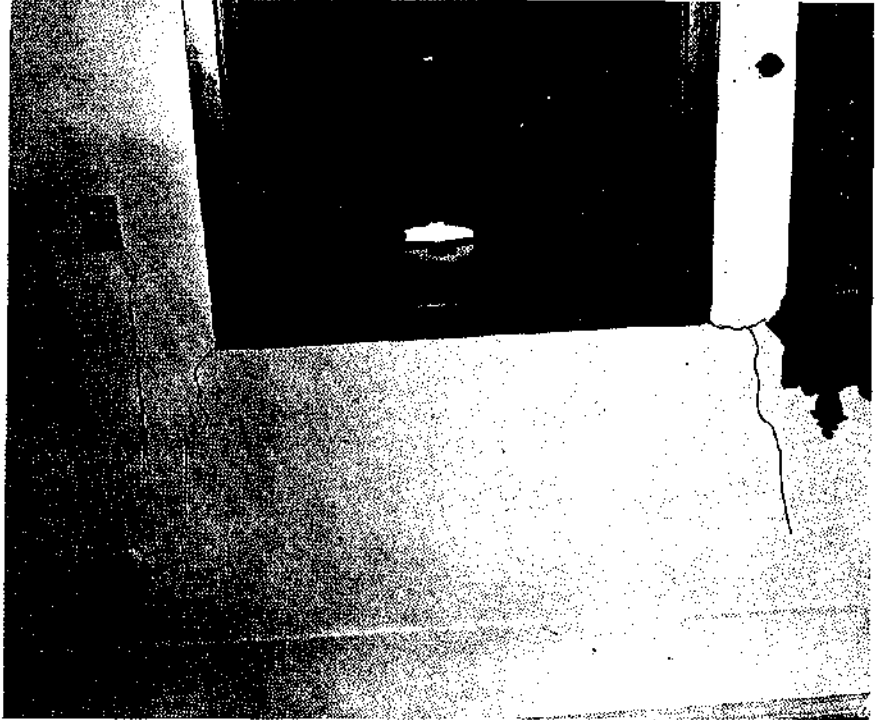
Şekil 10. Birinci kat; Zübeyde Hanım odası giriş kapısındaki çatlaklar

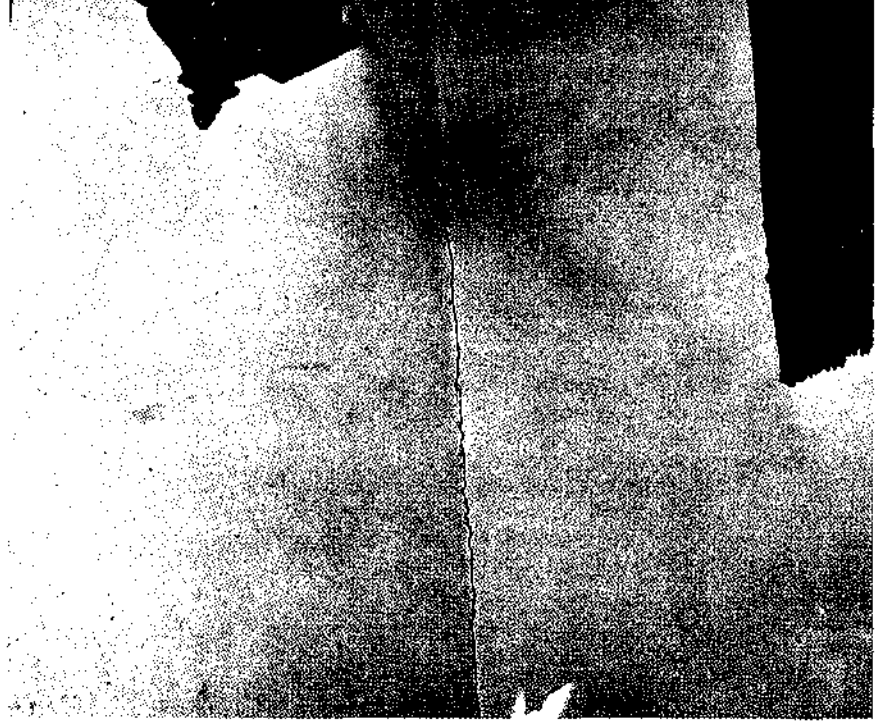
Şekil 11. Birinci kat, sağ taraftaki odada köşe çatlakları

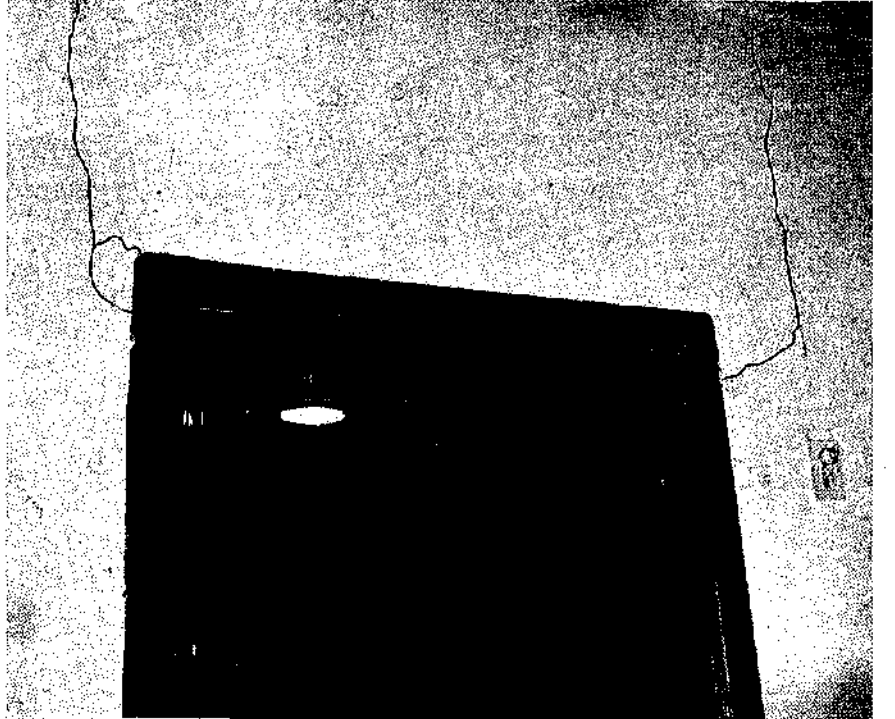
Şekil 12. İkinci kat sofasında sol oda girişinde çatlaklar

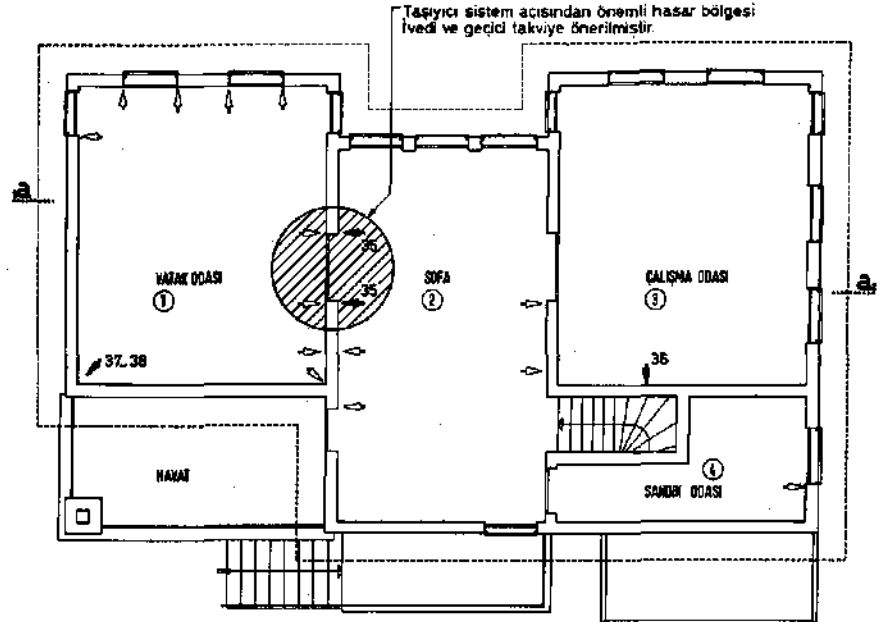
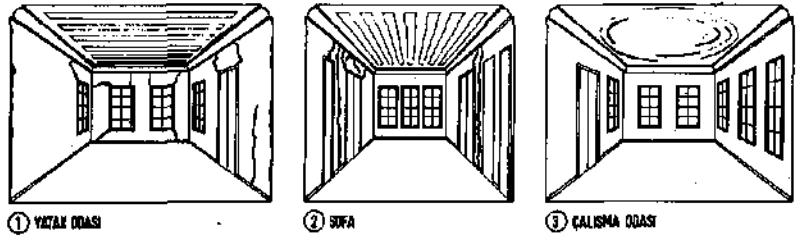
Şekil 13. İkinci kat planı ve mekan perspektiflerinde hasar gösterimi

Bu kattaki hasar da birinci katta olduğu gibi çoğunlukla önemsiz sıva çatlakları ve köşe ayrıtları biçimindedir (Şekil 12-13-14-15). Çatlak genişliklerinin birinci kattakilerden de az olduğu saptanmıştır. Ne var ki, bu kata ilişkin çizimde (Şekil 12) taralı olarak gösterilen

yerdeki kapı lentosu üstünde önemli çatlaklar vardır ve alt katta aynı yere rastlayan taşıyıcı deformasyonu burada da görülmektedir.

Birinci ve ikinci katlarda yapının girişe göre sol kısmında hasarın yoğun olmasının nedeni çatının bu yöndeki bakışık olmayan biçimlenişine bağlanabilmektedir.

Hasar Rölövesi : Çatlaklar genellikle duvar birleşim ayrıklarında, duvar tavan birleşim ayrıklarında, pencere kapı köşelerinde önemsiz siva çatlakları şeklindedir. Taşıyıcı sistem açısından 1 nolu mahall ile 2 nolu mahalli ayıran kapı üstündeki çatlaklar önemli olup İvedi ve geçici önlem önerilmiştir.

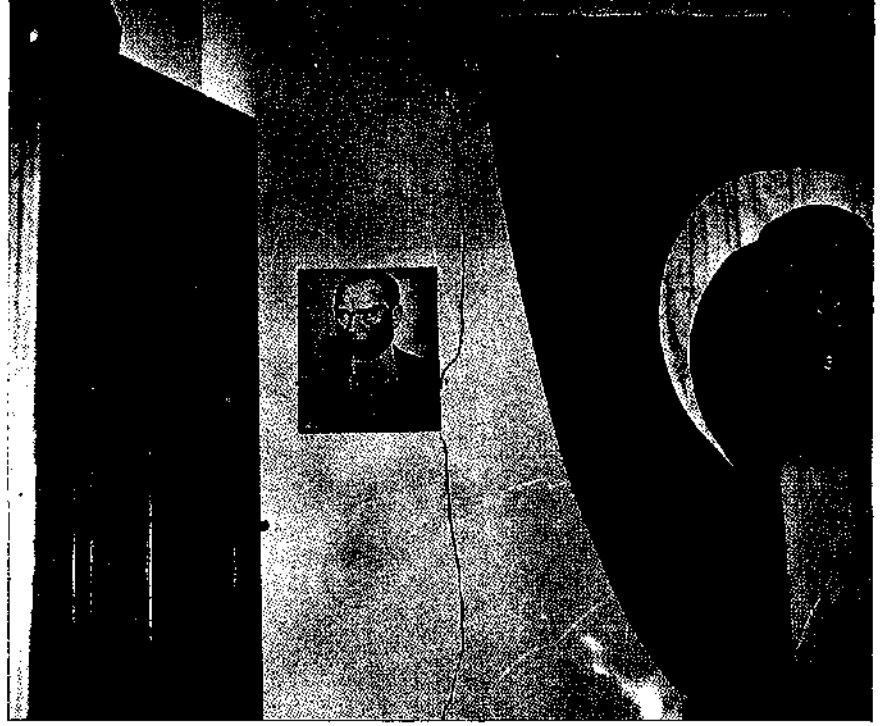
Şekil 14. Atatürk'ün çalışma odasında güney duvarında çatlaklar

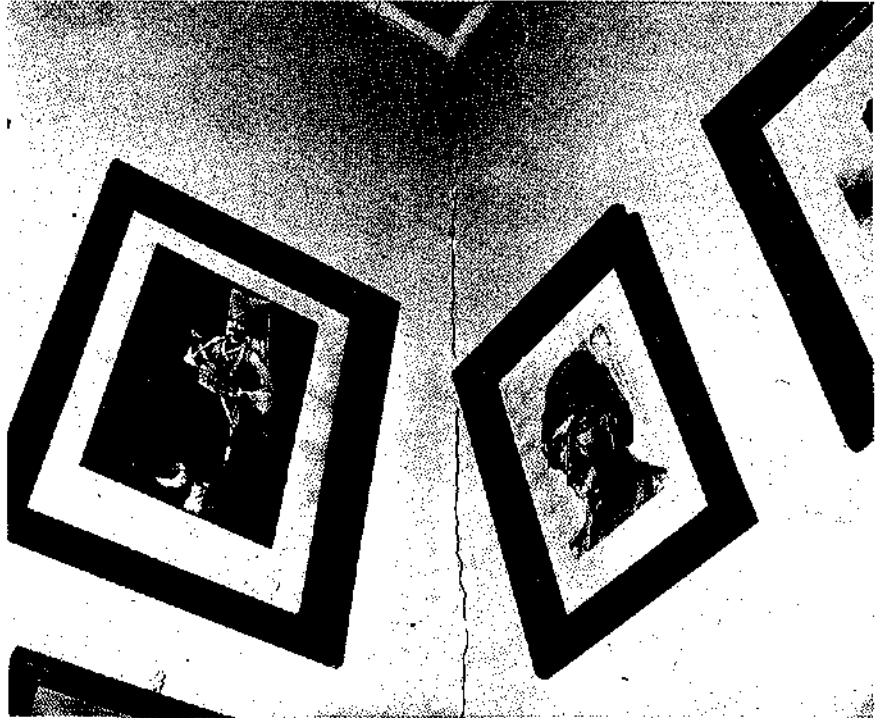
Şekil 15. Atatürk'ün çalışma odasında köşe çatlakları

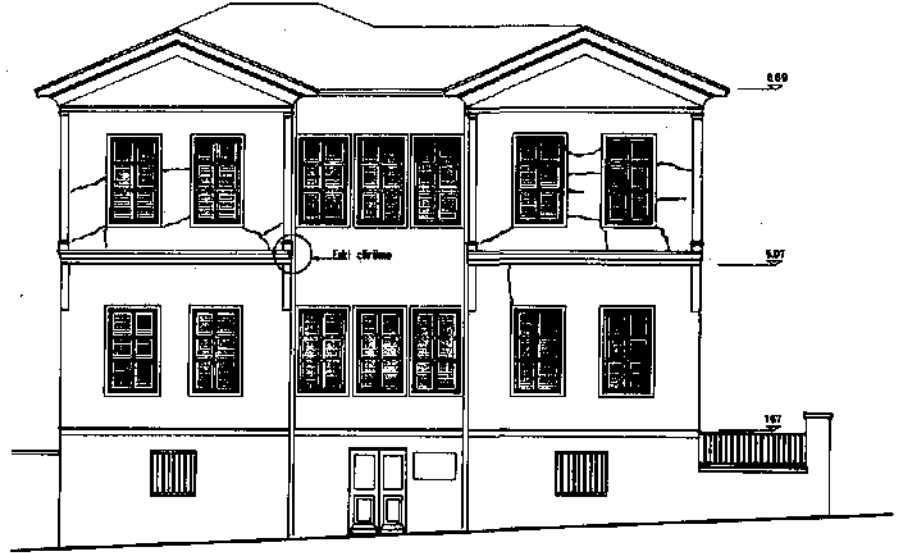
Şekil 16. Ön cephede hasar

Hasar Rölövesi : Çatlakların çoğu eskiden çıkmıştır. Eski yeni ayrımı yapılamamıştır (Resim 23, 24, 25, 26, 28, 29)

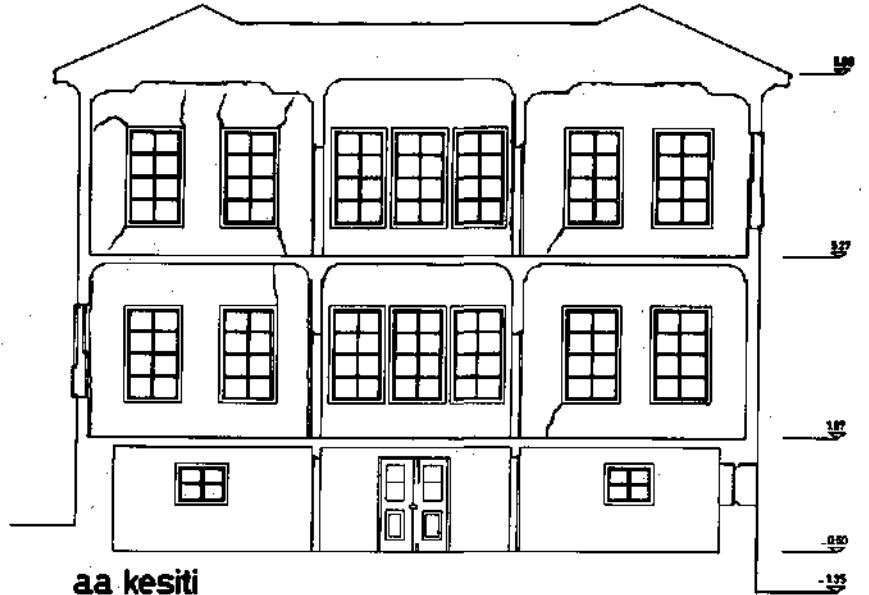
aa kesiti

Şekil 17. AA kesitinde hasar

Hasar Rölövesi : (1. ve 2. kat planı hasar rölövesinden alınmıştır)

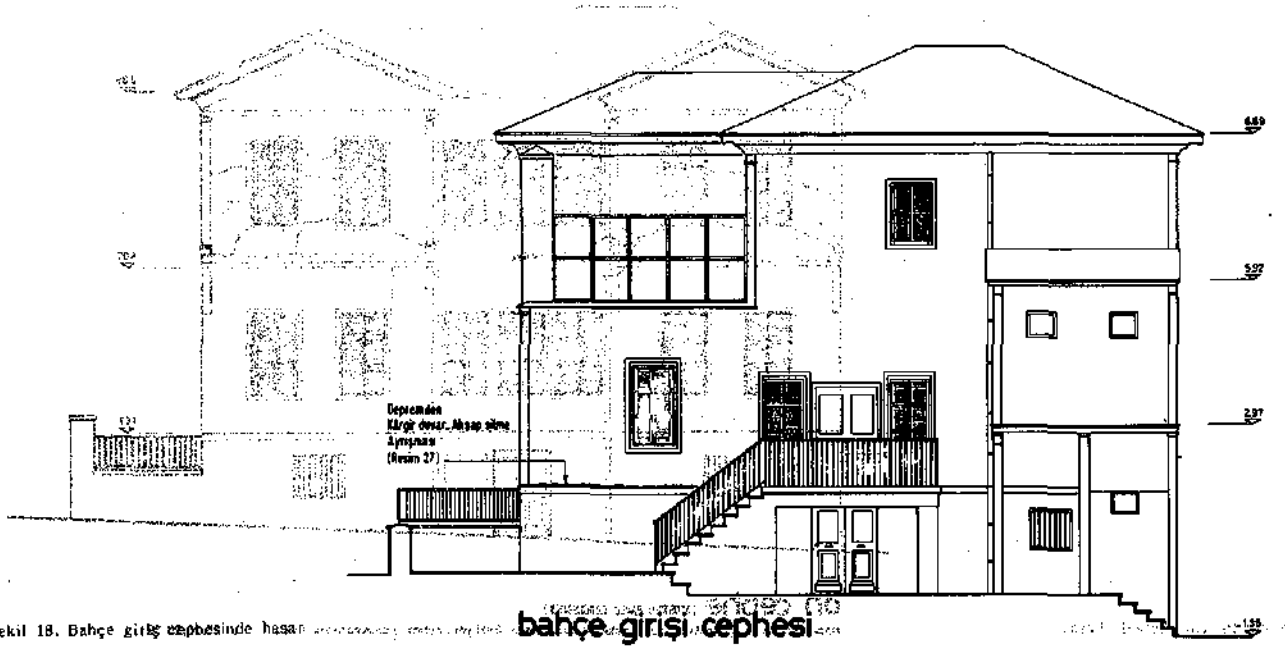
bahçe girişi cephesi

Şekil 18. Bahçe girişi cephesinde hasar

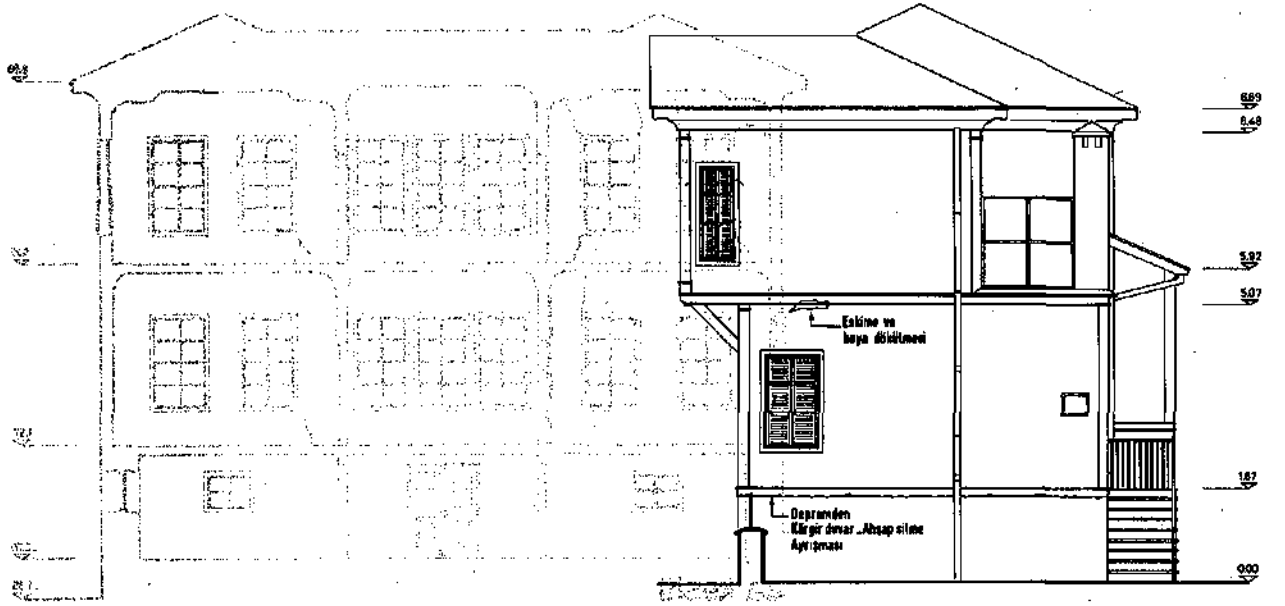
sağ yan cephe

Şekil 19. Sağ Yan Cephede hasar
