## BİR AHŞAP YAPI KÜLTÜRÜNÜN YOK OLUŞU: GÖLYAKA<sup>1</sup>

Ercüment ERMAN

## DISAPPEARANCE OF A TIMBER CONSTRUCTION CULTURE: THE TOWN OF GÖLYAKA

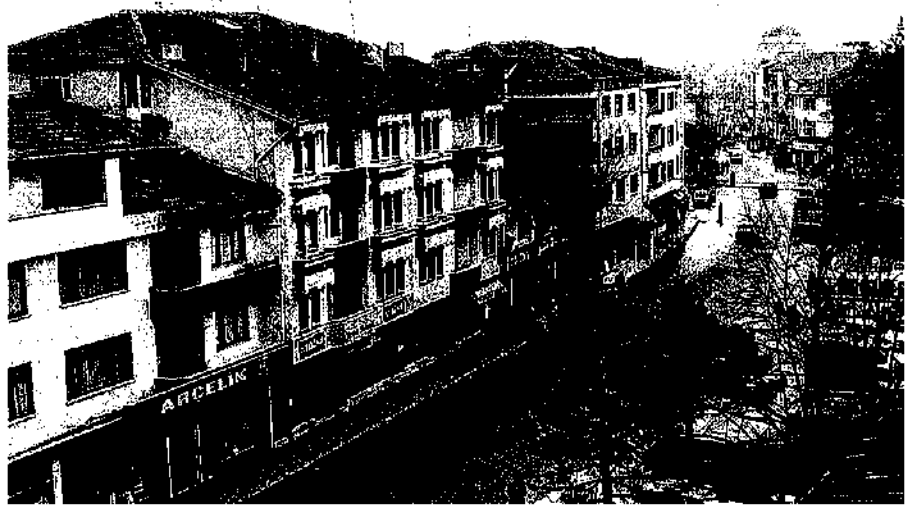
Resim 1. Gölyaka ilçe merkezi ana caddeden 17 Ağustos depremi öncesi görünüm (Akyel, 2000, 23).

değerlerden çoğu kaybolmuştur. Modern malzemelerle yapılmış bir Belediye binası bizim özdeşleştiğimiz yapılardan değil; okullar da öyle. Gölyaka'da, kamu yapıları mimari olarak hiç bir yapısal veya sembolik değeri ifade etmiyor. Konut mimarisi de özgün durumundan çok, değişiklikler geçirerek yapısal niteliklerini kaybetmiş ve sonunda pek çok Anadolu kentinde olduğu gibi, ne yazık ki, betonarme tek yapı seçeneği olarak kalmış görünmektedir (Resim 1).

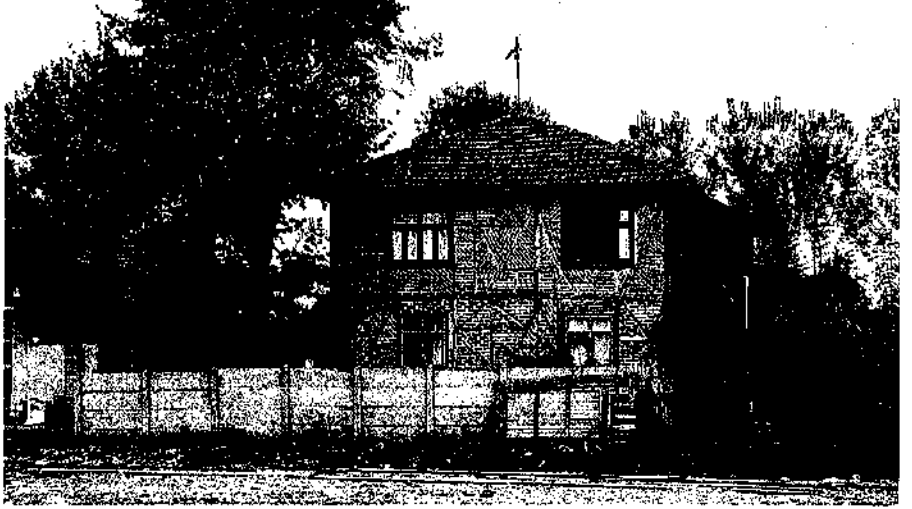
Resim 5. 'Modern' pencereci olarak düşünölen, tuğla dolgu duvarlı ahşap çatki yapı, Gölyaka.

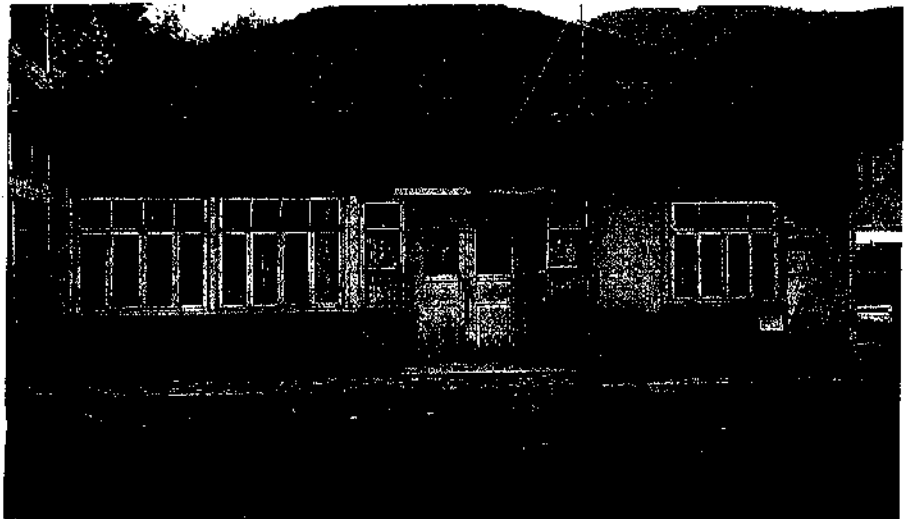
Resim 6. Pencere nitelikleri bozulmuş, tuğla üzeri sıvalı ahşap çatki yapı, Gölyaka.

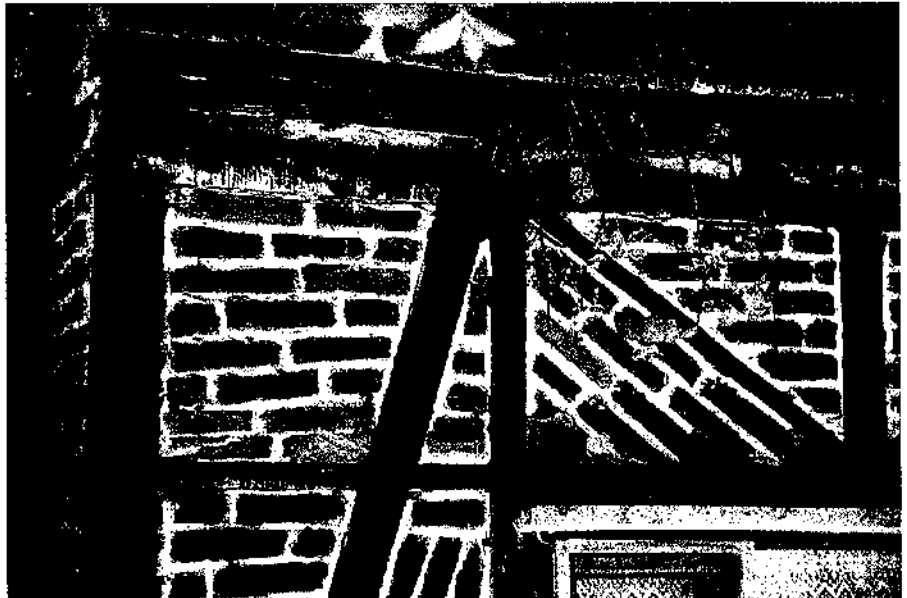
Resim 9. Dolgu duvarlı yapılarda tuğla ile ahşap çerçeve arasında hiç bir yapısal bağ bulunmamaktadır.

Özünde kuru bir çatki sistemi olan ahşap çerçeve yapının dikme aralarının harç, tuğla gibi malzeme ile doldurulması, ahşabın gerek su, gerekse çimento ile bozulmasına yol açar. Yağış veya rutubet etkisi ile tuğla dolgunun nemlenmesi bu sorunu daha da artırır. Diğer taraftan bu dolgu malzemesinin ağır olması ve ahşap çerçeve ile hiç bir yapısal bağ ve bütünlük oluşturamaması, bu duvar sisteminin olumsuzluğudur (Resim 9). Geleneksel duvar dolgularından bir başkası olan , 'hımuş'ta ise, taşın ve tuğlanın yerini kerpiç alır. Her iki duvar sistemi de 'bağdadi'ye göre deprem karşısında daha zayıf ve sakıncalıdır. Yapım sürecinde bir başka bilinçsizlik ise kurt, böcek ve mikro organizmalar tarafından hırpalanmış ahşap ile yeni ahşabın yan yana kullanılmasıdır (Resim 7). Yeni ahşap, eskisindeki kurtlar nedeni ile çok daha çabuk küflenmeye maruz kalarak çürüyecektir. Zaten ahşaba, gerek kurtlanma, gerekse rutubet ve diğer dış etkenlere karşı neredeyse hiç bir koruyucu uygulanmamakta ve düzenli aralıklarla bakım yapılmamaktadır. Halbuki, ahşabın kurt ve mantarın üremesini engelleyen aşı boyası (toprak kökenli bir boya) ile korunması, unutulmuş ama uygulaması kolay ve ucuz geleneksel bir işlemdir. Bir diğer kaybolmuş koruma tekniği ise, ahşapla birlikte dolgu malzemesinin tath kireç sıvası ile sıvanmasıdır. Bu siva ahşabı ve dolguyu korurken, malzemenin havalanmasını, nefes almasını da sağlayarak nem oranını dengeler. Gelişmiş ahşap koruyucular ve uygulama teknikleri bazen ekonomik görülmediği için, bazen de bilgisizlikten ötürü kullanılmamaktadır. Geçmişten günümüze geleneksel koruma yöntemleri de aktarılamadığı veya nedeni bilinmez bir şekilde terkedildiği için, malzemenin bozulması özellikle ahşabın çürümesi hızlanır ve yapının ekonomik ömrü kısalmır.

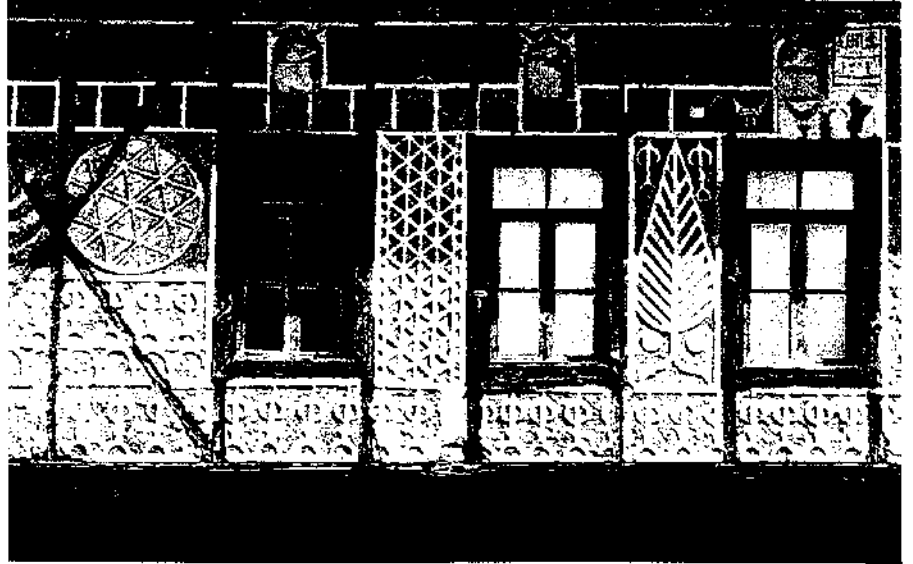
Resim 10. Pencere düzeni ve sıva süsleri, Safranbolu (Eldem, tarihsiz, 205).

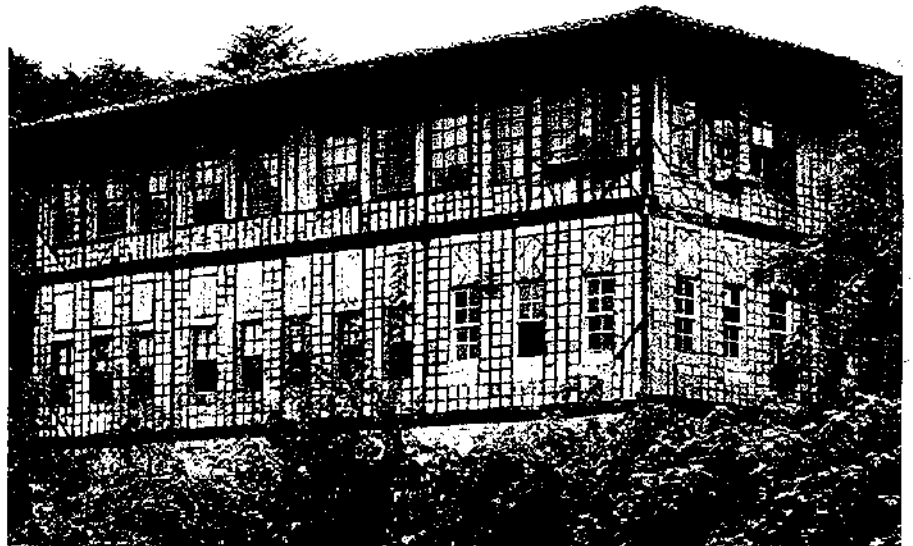
Resim 11. Mimari kültüründen bir örnek: Modüler pencere açıklıkları ve göz dolması, Konak, Rize (Eldem, tarihsiz, 190).

ötürü 5x10cm gibi sabit bir ahşap kesiti yeterli olur. Böylece standard ve ekonomik bir ahşap kesiti ile, bunların düzenli aralıklarla oluşturduğu bir modüler sistem ortaya çıkar (Götz, 1989, 182-189). Modüler sistem, gerek alt parçalarının imalatında, gerekse inşaat sürecinde sürat ve kolaylık sağlar. Duvar köşeleri, kapı, pencere telaro ve başlıklar gibi yerlerde iki tane 5x10cm (bazen üç tane) dikme yanyana kullanılarak daha geniş bir dikme kesiti elde edilir. Dikme aralıklarının 40-60cm olmasından ötürü pencere ve kapı açıklıklarının kenarlarındaki dikmeler ve başlıkların takviye edilerek modülün genişletilmesi batıda çok sık kullanılan bir yöntemdir. Anadolu yapı kültüründe ise, pencereler için benzer uygulamalar yanı sıra, bu modüllerin bir dolu (duvar parçası), bir boş (pencere) olarak tasarlanması ile özgün bir pencere düzeni oluşmuştur (Resim 10). Dolu duvar parçalarının boyutları aynı zamanda ahşap kepenklerin açılmış durum ölçüleri ile de ilişkilidir. Bir başka çözüm olan ve dolu duvara rastlayan dikmelerin yarım modüller olarak daha sık yerleştirilmesi de yapı mirasımızın günümüze ne denli akılcı ve estetik kaynaklar sağladığının kanıtıdır (Resim 11).

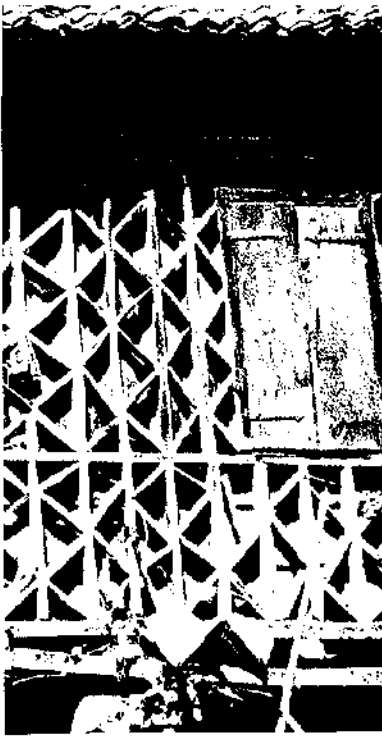
Resim 12. Muskalı duvar çatkısı, Sürmene (Eldem, tarihsiz, 188).

Anadolu'da ahşap çerçeve duvarlarda kullanılan taş ve tuğla örgülerinde, veya dolgu üzerine yapılan sıvalarda özel süslemelere rastlanır. Örneğin, Doğu Karadeniz bölgesinin 'muskalı dolma' çatkısında dikmeler arasındaki boşluklar içinde kısa çapraz destekler kullanılırken 'göz dolması'nda tuğla veya taşla doldurulan kare şeklindeki boşlukların sıvanmasına rastlanır (Resim 12). Çatkının özelliğinden kaynaklanan süslemeler evrensel niteliktedir. Gerek tuğla ve taş dolgu örgüsünde oluşturulan benzeri motifler, gerekse sıva üzerindeki figürler diğer kültürlerde de vardır (Brunskill, 1985, 154). Tuğla ve taş örgü motifleri, sıva üzerinde yapılan, çatkıdan üretilen süslemeler Gölyaka'nın kaybettiği mimari değerlerdendir.

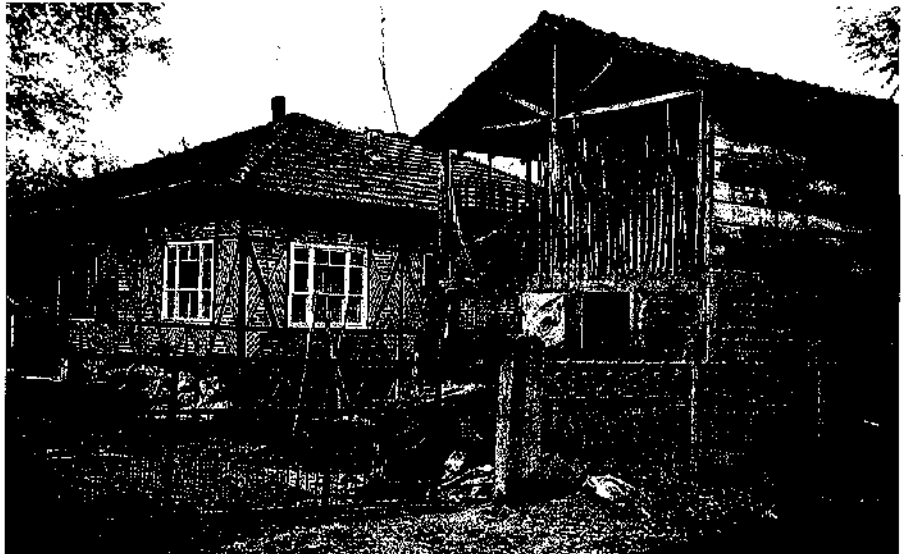
Resim 13. Betonarme kolonlar üzerindeki depo seranderin büyük ölçüde yozlaşığı görülüyor, Gölyaka.

Uzak Doğu'dan Avrupa'ya, yeryüzünde çok geniş bir coğrafyada değişik örnekleri görülen, dikmeler üzerine ahşaptan yapılmış tahıl deposu Serander, Gölyaka'da özgün çatkısı bozularak betonarme kolonlar üzerinde eğreti bir ahşap sundurmaya dönüşmüştür (Karpuz, 1999) (Resim 13). Eğer ahşap ayaklar zamanla çürüyor, bu nedenle de onların yerine çok az bakım gerektiren beton kolonlar yapılıyorsa, kuralına uygun şekilde inşa edilerek, nitelikli işçilik ve malzeme ile yapılmalıydı. Geleneksel seranderdeki işçiliğin pek azı bile bu süreçte gösterilmiş olsa, betonarme iskeletten yapılmış çağdaş serander tipleri ortaya çıkabilirdi. Bu niteliksiz değişimden ötürü, 1999 Gölcük depreminde pek çok betonarme karkas yapı gibi, betonarme serander benzeri depolar da yıkılmıştır. Bu durumda, yıkılmış depoların yerine geleneksel seranderlerini tekrar kuranlar da bulunmaktadır (Resim 14 -15).

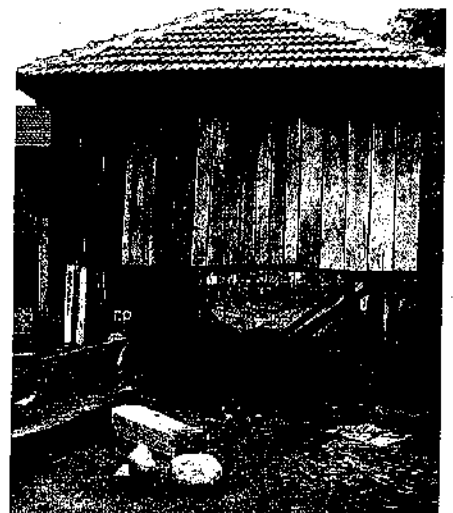
Resim 15. Nitelikleri bozulmuş serander, Gölyaka.

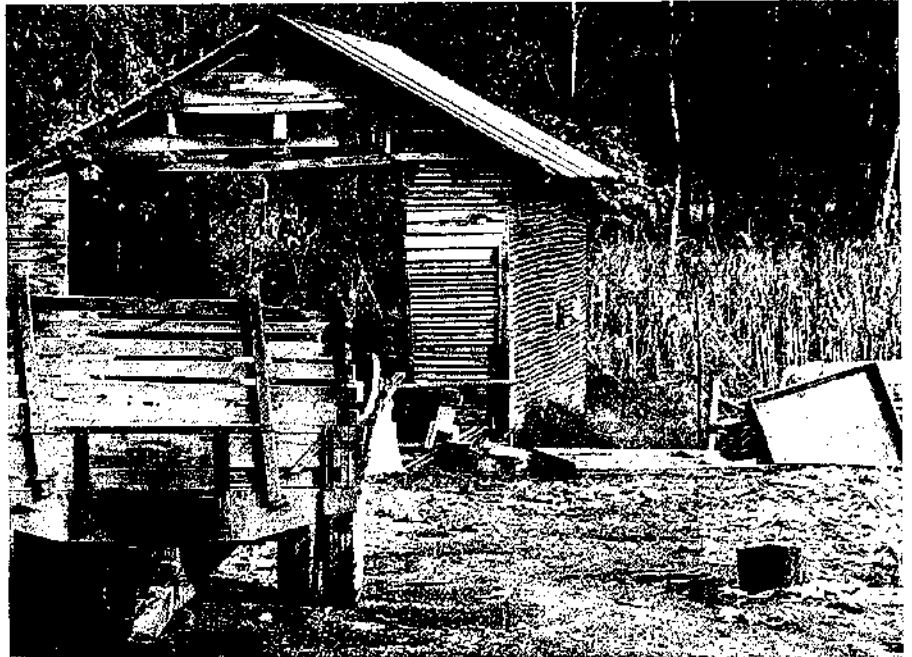
Resim 16. Geleneksel mısır deposu ve sundurması, Gölyaka.

Gölyaka'da mısır depoları bir başka özgün çatki sistemidir. Kenarlarındaki ahşap duvarlarının içinde mısır depolanan, üzeri basit bir beşik çatı ile örtülü bu sundurmalar ashında çağdaş tarımsal ürün işleme mekanlarına tasarım kaynağı olabilecek fikirler barındırır (Resim 16).
