KIZ KULESİ'NİN UZUN TARİHİNDEN BİR KESİT: 18. YÜZYILDA "KULE-İ DUHTER"

Deniz MAZLUM

AN EPISODE IN THE LONG HISTORY OF THE MAIDEN'S TOWER IN İSTANBUL: "KULE-İ DUHTER" IN THE 18TH CENTURY

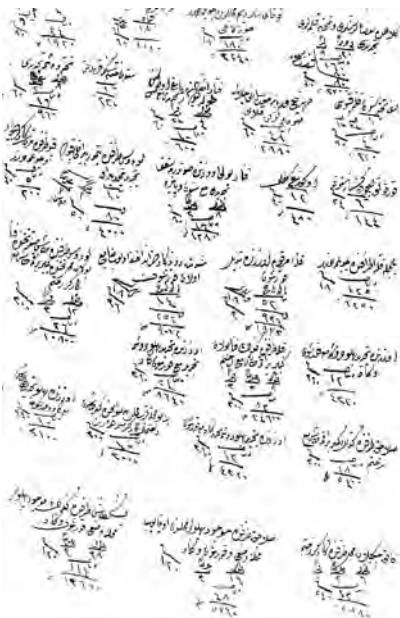
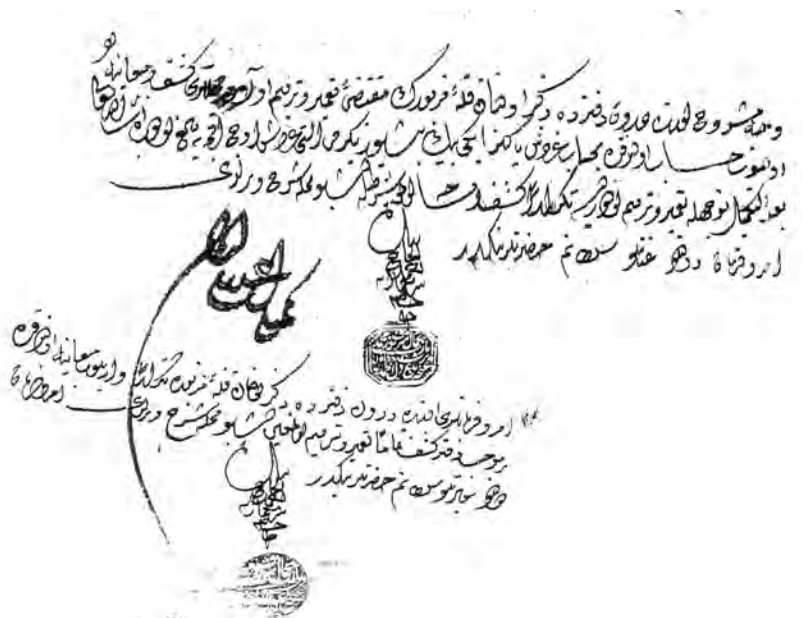
Resim 3. Hassa Başmimarı Elhac Ahmed Ağa tarafından 1761'de hazırlanan onarım keşfinden bir bölüm (BOA. CEVDET MALİYE 28211).

Resim 4. Onarım keşfi altında Elhac Ahmed Ağa'nın mührü ve imzası (BOA. CEVDET MALİYE 28211).

Keşifte, sunuş bölümünün ardından, önerilen her türlü müdahalenin alan hesabı ve birim maliyetiyle birlikte tutarı belirtilmiştir. Bu ayrıntılı döküm, bir yandan kuledeki çeşitli mekanların adlarını ortaya koyarken, bir yandan da bu mekanların mimari özellikleri, malzemeleri, boyutları hakkında fikir vermektedir. Bu kapsamlı onarım sırasında Mimar Ağa’nın gerekli gördüğü müdahalelerden bazıları şunlardır:

- Ada üzerinde, dalgaların yerinden kaldırarak denize sürüklediği küfeki taşları yerine yenilerinin döşenmesi ve çeşitli kesimlerde yerinden oynamış döşeme taşlarının kenetlerle birbirine tutturulması;
- Tüm kule çevresinde derz onarımı yapılması;
- Kapı önünde, sofa üzerindeki kiremitlerin aktarılması ve çatının onarılması
- 1,5 zira x 2,5 zira (yaklaşık 1.10 x 1.90 m) boyutlarındaki ahşap kule kapısının yeniden yapılması;
- Kule külâhı üzerindeki kurşunların onarılması ve şiddetli rüzgar nedeniyle yerinden uçmuş olan 14 adet kurşun levha yerine yenilerinin konulması;
- Kule içindeki sarnıca “*horasanlı cilalı sıva*” ve “*lökün kalay*” uygulanması;
- Lodos tarafında (güneyde) demir kapının yenilenmesi;
- Lodos tarafında taş sofanın altındaki bozulmuş yere büyük taşlarla kargir rıhtım yapılması;
- Kayık çekilen yere kargir rıhtım yapılması (13).

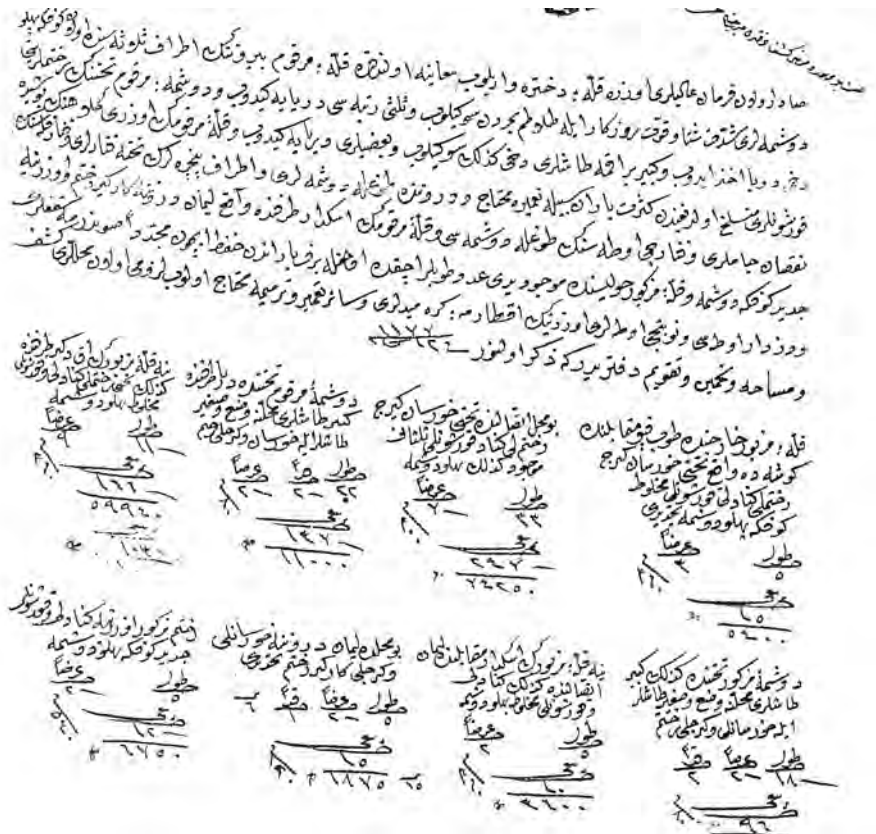
Resim 5. Hassa Başmimarı Mehmed Tahir Ağa'nın hazırladığı 1764 tarihli onarım keşfinden bir bölüm (BOA. CEVDET BELEDİYE 4117).

Tahir Ağa, hasarları tespit ederek bir keşif hazırlamakla görevlendirilmiştir. Mehmed Tahir Ağa “*Kule-i Duhter'e varıp muâyene*” ettikten sonra saptadığı bozulmaları ve gerekli gördüğü müdahaleleri 12 Şevval 1177'de (14 Nisan 1764) sunduğu keşifte (**Resim 5**) şöyle özetlemektedir:

- Kulenin dışında dört bir tarafta yer alan küfeki döşemeler “*şiddet-i şita ve kuvvet-i rüzgar ile telatum-ı bahirden*” (şiddetli kış, kuvvetli rüzgar ve dalgalar yüzünden) sökülmüş, taşların üçte bir kadarı “*deryaya gitmiş*”tir. Bu nedenle, küfeki döşeme ile altındaki horasan rihim, demir kenetler kullanılarak onarılması gerekmektedir.

- Kule üstündeki külahın kurşunları soyulduğundan, “*kesret-i baran sebebiyle*” (aşırı yağış nedeniyle) külah tamire muhtaç bir duruma düşmüştür. Hem külahın onarılması, hem de eksik kurşun levhalar yerine yenilerinin kaplanması gereklidir.

- Kule içindeki ve fenerci odasındaki tuğla döşemeler, etraf pencerelerin “*tahta kanatlar*”ı (ahşap kepenkleri) ve fener kulesinin noksan camları da tamire muhtaçtır. Başmimar, sekiz adet yarım zira camın yerine takılması gerektiğini saptamıştır.

- Kule avlusunda yer alan yedi adet topun üstü açık olduğundan, bunların dış hava koşullarından ve yağıştan korunması için, avlu üstüne sütunlu ve tabanlı bir sundurma çatı yapılması önerilmektedir.

- Dizdar odası ile nöbetçi odalarının çatısında kiremit aktarmak gerekmektedir.
- Kapı önünde, nöbetçi odaları üzerindeki kiremitlerin aktarılması ve buradaki kayrak taşından döşemenin yenilenmesi öngörülmektedir.

- Yedi adet topun kapılarını rabt etmek için halkalı demir zincir takılacaktır.
- Köşelerde yer alan yuvarlak mermer sütun palamarlar kırıldığından, bunlar yenilenecektir (**15**).

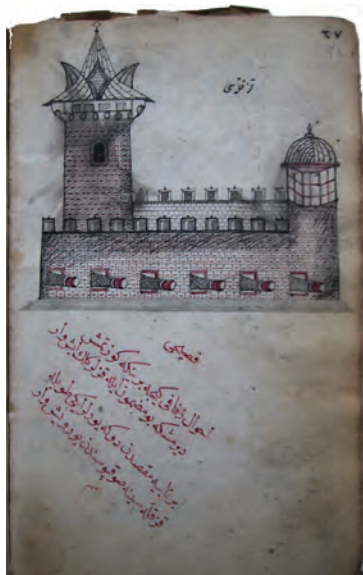
Resim 7. 18. yüzyıl başında derlenmiş bir mecmuada yer alan Kız Kulesi resmi (Süleymaniye Kütüphanesi, Ali Nihat Tarlan Yazmaları, 182).

Tüm naifliğine ve öznelliğine karşın bu çizim, onarım keşiflerinin verdiği kimi bilgileri doğrular niteliktedir. Örneğin, Kız Kulesi ile hisarının duvarlarının sıvalı olmadığı; topların hisar içinde durduğu avlu bölümünün, 1764 onarımına kadar üstü açık bir mekan olduğu, ya da ana kuleyi kurşun kaplı bir külâhın örttüğü gibi, onarım keşiflerinden edinilen bilgiler, çizimle de çelişmemektedir.

1. Sur duvarının alt kesiminde, altı adet top mazgalı görülmektedir. Kareye yakın dikdörtgen ağızları ve kırmızıya boyanmış söveleri olan bu mazgallardan çıkan toplar da ayrıntılı olarak resmedilmiştir. Top mazgallarının bu biçimde çizilmiş olması, sövelerinin tuğla ya da renkli taştan olabileceğini düşündürmektedir.
2. Kuzey duvarı, görülen tüm diğer duvar yüzeyleri gibi sıvasızdır ve kesme taşların oluşturduğu yatay ve düşey derzler çok net olarak görülmektedir. Duvarların ön yüzlerini geri planda görülen arka yüzden

ayırt etmek için yapıldığı sanılan kırmızı çizgiler, çizime renk ve hareket katmıştır. 11 sıra taş ve iki sıra tuğladan oluşan duvarın üstünde 11 adet dendan gösterilmiştir.

3. Ana kule yapısının beden duvarı, dendanlı duvarın yaklaşık üç katı yükseklikte çizilmiş, kulenin kuzey duvarının üste yakın kesiminde kemerli bir pencere gösterilmiştir. Bu pencerenin üstünde yer alan beş sıra taşın ardından, belgelerde "seğirdim mahalli" diye adlandırılan korkuluklu teras ve geride, sık aralıklı, düz lentolu dört pencere dikkati çekmektedir. Kulenin örtüsü ilginçtir: Topuz çatıyı andıran bir külahın dört yüzünün orta kesimlerinde, baklava biçimli, üst uçları öne doğru çıkan çatı penceresi görünümünde bölümler bulunmaktadır. Çatı kaplaması, dar levhalar halinde kaplanmış kurşuna benzemektedir, külahın tepesinde küçük ve kısa bir alem yer almaktadır.

4. Çizimde, ana kuleye göre çapraz köşede gösterilmiş olan ve belgelerden "fener kulesi" olduğu anlaşılan daha alçak ikinci kule, dendanlardan daha yüksek sağır bir duvarın üstünde, çepeçevre pencereli şeffaf bir bölümden oluşmaktadır. 1764 onarımında yenilendiği söylenen sekiz adet cam bu şeffaf bölüme aittir. Bu bölümün örtüsü de kurşun kaplı bir kubbe gibi algılanmakta, bu kubbenin üstünde de yine küçük bir alem bulunmaktadır.

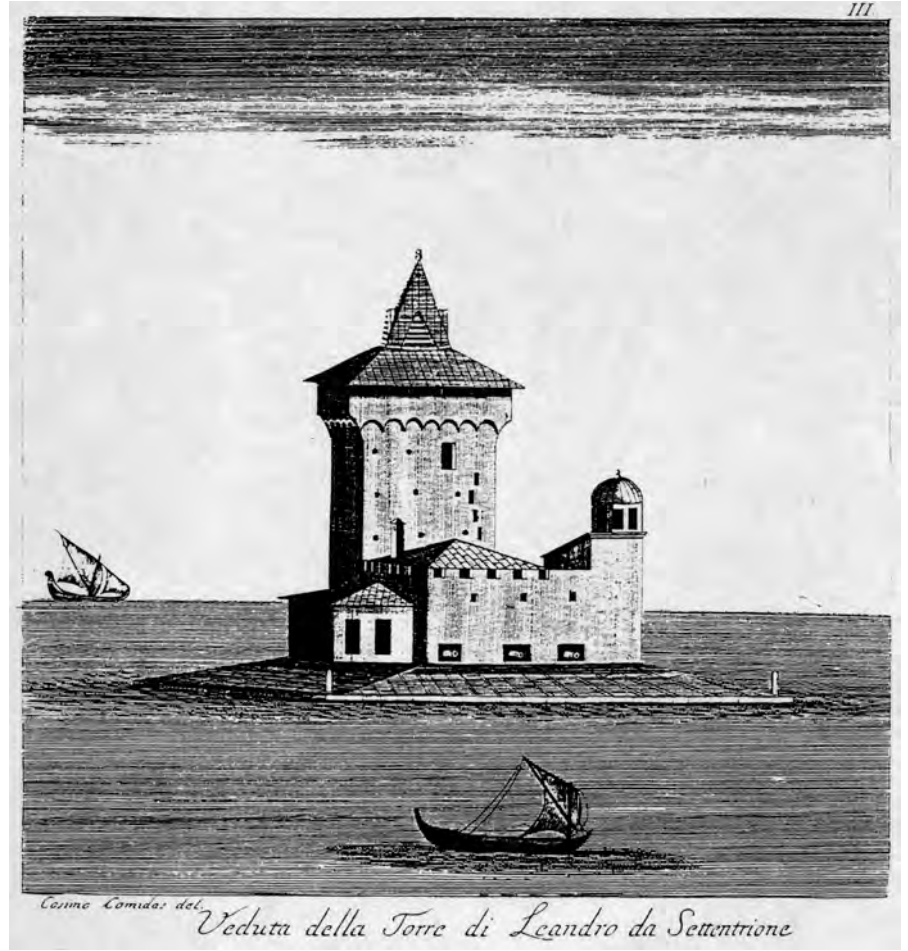
Resim 8. C. C. De Carbognano'nun 1760'larda yaptığı gravür.

Kız Kulesi'nin bu tasviri Cosimo Comidas De Carbognano'nun 1784'te yayımlanan kitabında yer alan gravürle (24) karşılaştırıldığında, onarım keşiflerinden izlenebilen değişikliklere görsel bir kanıt da bulunmuş olmaktadır (Resim 8). "Kız Kulesi'nin kuzeyden görünüşü" alt yazısıyla

verilen bu gravürde, kuzey duvarının alt kesiminde üç top mazgalı gösterilmiştir. Mehmed Tahir Ağa'nın gerçekleştirdiği 1764 onarımı sırasında eklenen çatı, köşelerde yer alan ve aynı onarımda yenilenen mermer sütun palamarlar gravürde net bir biçimde görülmektedir. Ancak, onarım keşfinden sundurma çatıdan söz edildiği halde, burada topuz çatı gösterilmiştir ve üzeri örtülen top avlusunun doğu yönünde yükselen baca, burada bir ocak yapıldığını da düşündürmektedir.

Anakule ile kuzeybatı köşesindeki küçük fener kulesi üzerindeki alemler, her iki çizimde de benzer bir biçimde resmedilmiştir. Belgelerde sözü edilen fenerci odası ile yağ odası doğuda görülen kütlede yer alıyor olmalıdır.

Kulenin kuzey duvarı üzerindeki pencere yaklaşık aynı kotta gösterilmekle birlikte, erken tarihli çizimde kemerli iken, Carbo gnano'nun gravüründe

düz atkıdır. Kulenin örtüsü her iki çizimde de benzer bir biçimde resmedilmiştir. Mecmuadaki çizimde anakulenin saçağı altında görülen pencereler ve seğirdim mahalli, Carbognano'nun çiziminde yer almamakta, burada yedi küçük kemerin üstünde sağır bir yüzey görülmektedir. Fener kulesinin tümüyle şeffaf olan üst bölümü de, yüzyıl sonundaki çizimde, pencerelerin arasında sağır kısımlar gösterilerek çizilmiştir.

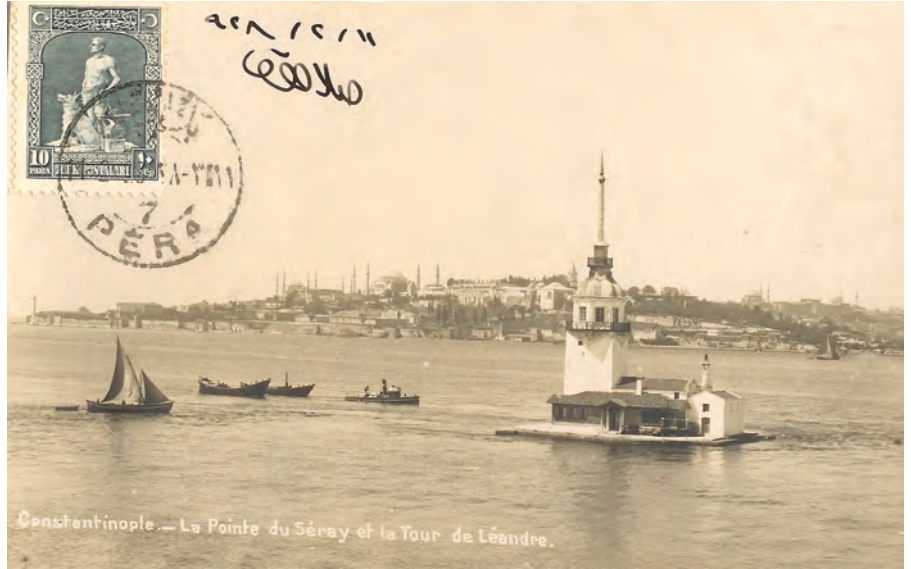
Resim 9. Kız Kulesi'nin 1920'lerdeki durumu.

Keşiflerde kiremitleri aktarıldığı bildirilen, kapı önündeki sofa, kuleye doğudan birleşen bölüm olmalıdır. Başlangıçta küçük bir giriş yapısı niteliğindeki bu bölümün, Sultan II. Mahmut döneminde gerçekleştirilen ve ana kapı üstündeki yazıtla belgelene kapsamlı onarım sırasında, tüm doğu cephesini kaplayacak biçimde yeniden inşa edildiği bilinmektedir (25). Kız Kulesi'nin son restorasyonu sırasında büyük ölçüde yenilenen bölümlerden biri de bu giriş yapısı olmuştur (**Resim 9, 10**).

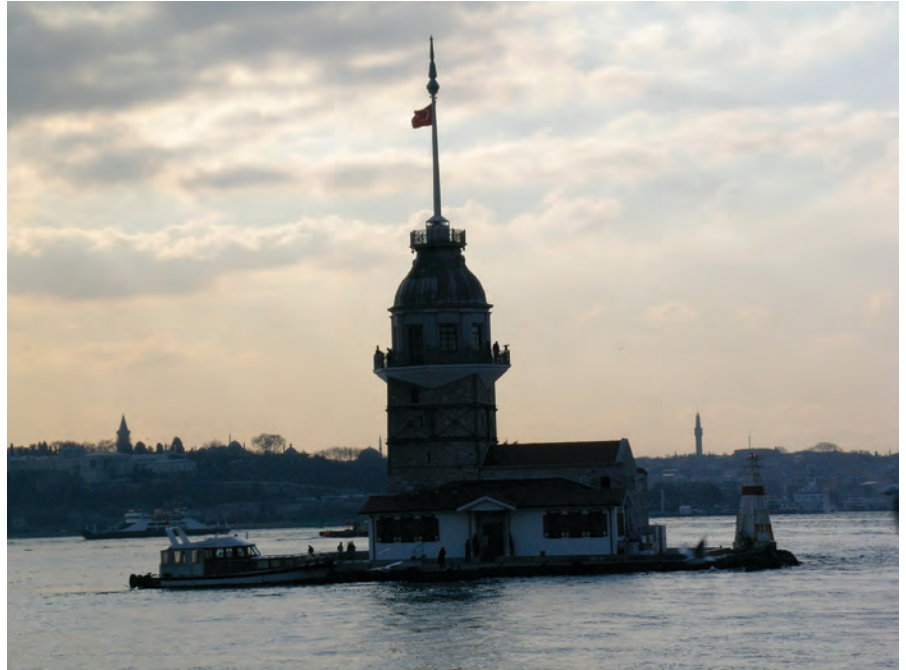
Resim 10. Ekim 2000'de lokanta ve kafe olarak hizmete açılan Kız Kulesi (Mazlum, 2007).
