TARİHİ KURT KÖPRÜSÜ (MİHRAPLI KÖPRÜ, VEZİRKÖPRÜ) RESTORASYONU PROJE VE UYGULAMA ÇALIŞMALARI

KÖPRÜNÜN RESTORASYON ÖNCESİ DURUMU VE PROJE ÇALIŞMALARI (10)

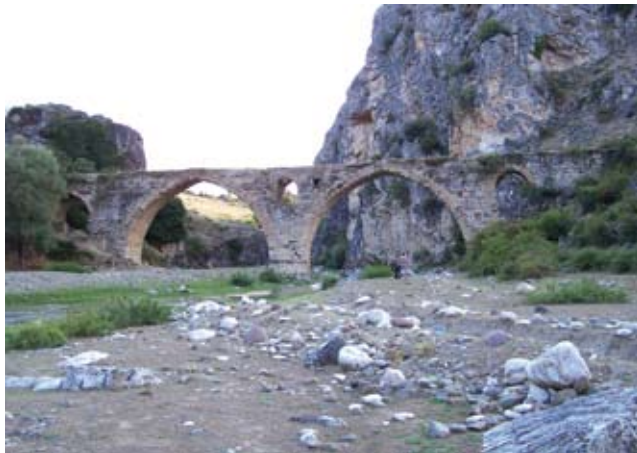
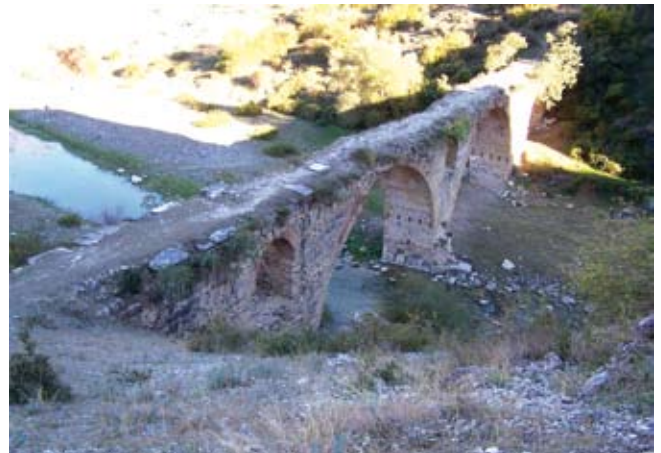
Resim 5, 6. Köprünün *mansap* (köprünün gözlerinden geçen suyun aktığı taraf) ve *memba* (köprünün gözlerinden geçen suyun kaynak tarafı) cephelerinden görünüm, 2006. (KGM, Tarihi Köprüler Şubesi Arşivi, 2012)

Tarihi Kurt Köprüsü; 95m uzunluğunda, 4.80m genişliğinde, 2 ana kemer ve 2 tahliye gözü ile birlikte toplam 4 açıklıklı bir köprüdür. Köprünün iki ana açıklığı arasında bir de hafifletme gözü bulunmaktadır. Cephe ve plan düzeni olarak hemen hemen simetrik ve düz doğrultuda inşa edilen köprü; sağlam kayalar üzerine dayandırılarak, derin bir vadiyi geçecek şekilde tasarlanmış adeta bir viyadük karakterindedir (**Resim 5, 6**).

olarak diziliminden oluştuğu görülmekte olup, kemer alın yükseklikleri Havza tarafından itibaren: 0.62 m; 1.25 m; 1.25 m; 0.76 m'dir. İki ana kemer arasındaki hafifletme kemerinde ise alın yüksekliği 0.72 m'dir. Köprü'nün ana kemerleri 3.50 m yüksekliğindeki taş orta ayağa oturtulmuş olup, kemerlerin *üzengi* hattından, kilit taşına olan dik mesafeleri ortalama 10.27 m'dir. Ayrıca, köprü'nün *memba* tarafında iki ana açıklık arasındaki orta ayakta, suyu yönlendirebilmek amacıyla üçgen biçimde ve külahlı bir *selyaran* (9) mevcuttur (Resim 8). Kemerler ile aynı hizada olan *tempan* duvarı üzerinde, dışarı taşmış ve köprü boyunca devam eden, 35 cm yüksekliğinde, 120-140 cm genişliğinde 7 adet özgün *korniş taşı* günümüze ulaşabilmiştir. Köprü döşemesi; dere malzemesinin, kırma taş ve toprak ile karışımından teşkil edilmiş olup, günümüze ulaşan özgün korkuluk taşı bulunmamaktadır (Resim 6).

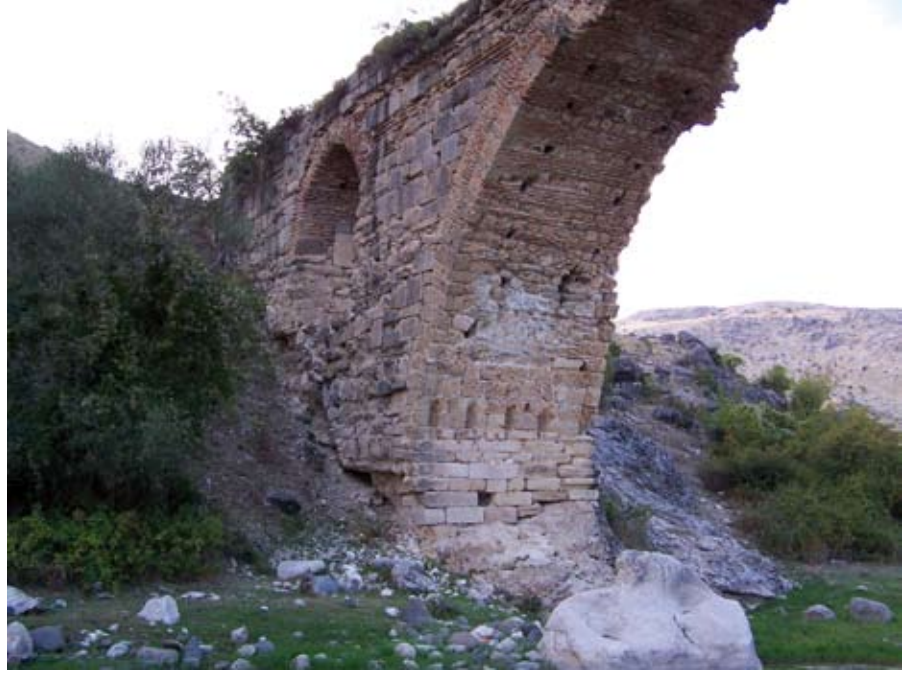
Resim 7. Ana kemer karnından görüntü.

Köprünün ana kemerlerinin karınlarına bakıldığında görülebilen, özellikle kemerin taş-tuğla almaşık olarak inşa edilen bölümlerinde 12×12cm; 12×15cm ebatlarında olan kemeri teşkil eden taş ve tuğla elemanlar arasındaki derz doğrultularına paralel olarak kemer içlerine doğru devam ahşap elemanlar bulunmaktadır. Bu ahşap elemanların; alt ve üst iki kemer sırasının bir arada çalışmasını sağlamak ve köprüye etkiyen yanal kuvvetlere karşı kemerleri daha sabit tutabilmek amacıyla kullanıldığı düşünülmektedir. Yörede sıklıkla kullanılan çam cinsi olduğu düşünülen ahşap elemanların yüzeye yakın kısımlarının doğal koşullar nedeniyle zaman içinde aşındığı görüldüğünden numune alınamamış, geri kalan kısımlarının ise yerinde mevcut olduğu ve işlevini sürdürdüğü tespit edilmiştir.

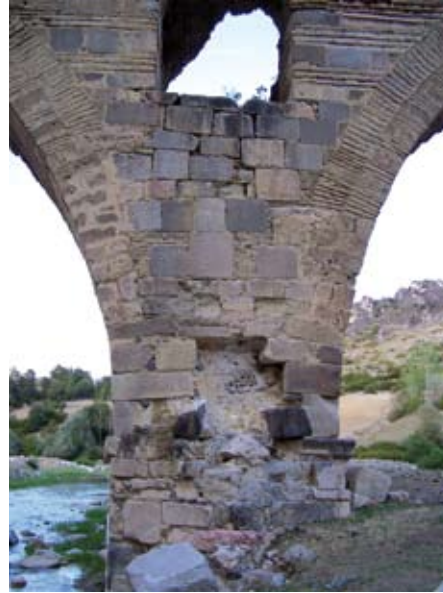
Resim 8. Orta Ayaktaki Selyaran ve devşirme malzeme kullanımı.

Sağlam kayalar üzerine dayandırılmış olan Tarihi Kurt Köprüsü, kireçtaşı ile tuğlanın almaşık düzende kullanımı ile inşa edilmiştir. Köprü ayaklarında *üzengi* seviyesine kadar üzerinde mezar yazıtı, silmeli, delikli taşlar ile haç kabartması gibi antik dönem unsurlarının bulunduğu devşirme taşların kullanıldığı, bu taşların yoğunluklu olarak ana açıklıklar arasında bulunan ayakta ve Vezirköprü tarafındaki kenar ayakta kullanılmış olduğu görülmektedir (**Resim 8**).

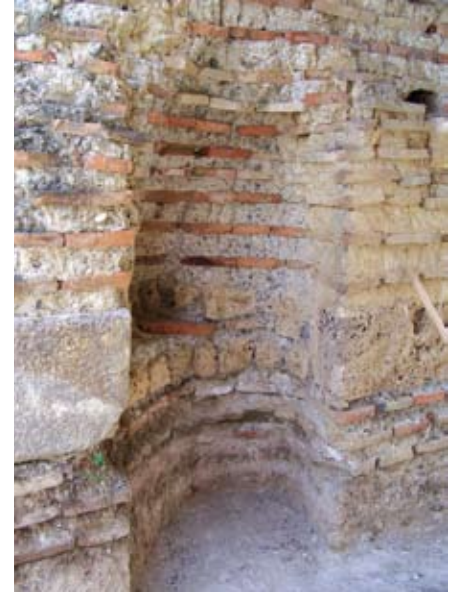
Resim 9. Mihrap Ögesi.

Köprünün diğer önemli bir mimari elemanı ise *mihrap* mekanıdır. Köprüde iki ana açıklık arasında bulunan 2.70×4.80 m ölçülerindeki *hafifletme* kemerinin aynı zamanda namazgah olarak da kullanıldığı ancak; köprü döşemesi üzerinden basamaklarla inildiğinde görülebilen, taş-tuğla almaşık düzende ve çok özenli bir işçilikle inşa edilmiş olan, *mihrap* mekanından anlaşılmaktadır. Köprünün döşeme üst kotu olan 11.74'den, 7.60 kotuna erişim olmamakla birlikte ahşap bir merdivenle inildiği düşünülmekte olup, bu boşluk 60×100 cm ölçülerinde bir pencere boşluğu ile aydınlatılmaktadır. 7.60 kotundan, hafifletme kemeri döşeme üst kotu olan 6.44'e, 80 cm genişliğinde, 5 adet taş basamakla inilmektedir. Basamaklı inişin tam karşısında 0.50×0.80×2.30 m ölçülerinde ve kible yönünde inşa edilmiş bir mihrap ögesi bulunmaktadır. Basamakların ve mihrabın her iki yanında bulunan duvar yüzeyinde, 20×25 cm ölçülerinde gece aydınlatması amacıyla kullanıldığı düşünülen nişler bulunmaktadır. *Mihrap* ögesi ile basamaklı inişi oluşturan boşluk, taş ve tuğla almaşık düzende inşa edilmiştir (**Resim 9**).

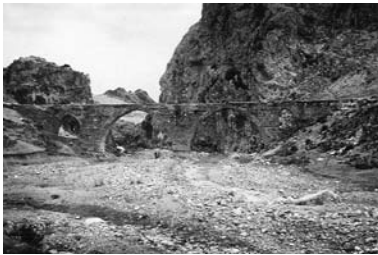
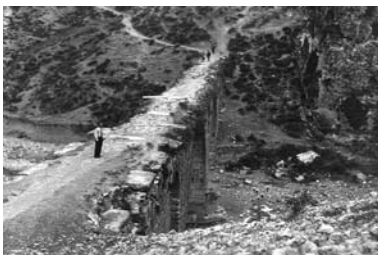
Resim 10.11. Tarihi Kurt Köprüsü *Mansap* Cephesi ve *Döşeme* Üzerinden Görünüm, 1969. (KGM Tarihi Köprüler Şubesi Arşivi)

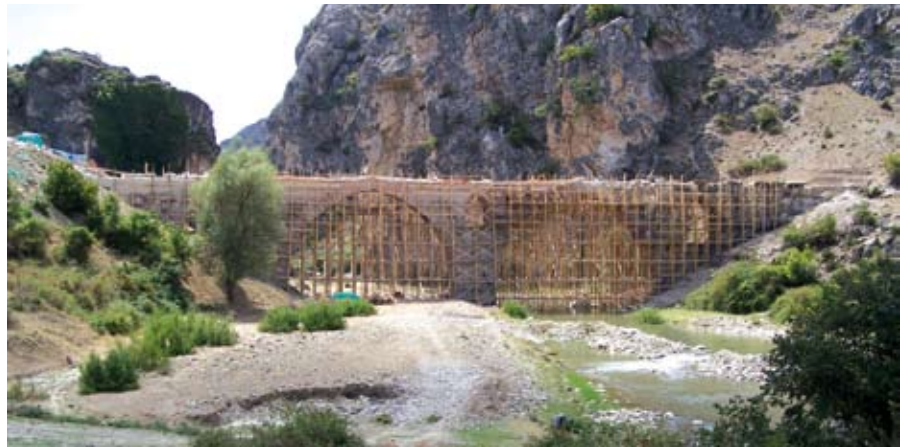
Resim 18. İş iskelesinin kurulması, Mansap Cephesi, 2008. (KGM Tarihi Köprüler Şubesi Arşivi).

Öncelikli olarak; köprüye ulaşımı sağlamak amacıyla, Havza ilçesine bağlı Kayabaşı Köyü ile Kurt Köprüsü arasındaki 1 km'lik toprak yolun iyileştirilmesi ve köprü onarımında kullanılacak malzemeleri taşıyacak araçların geçişine uygun hale getirilmesi sağlanmıştır. Sonrasında, şantiye çevresi kapatılarak, gerekli emniyet tedbirleri alınmış ve iş programına uygun olarak köprüdeki çalışmalara başlanmıştır. Köprüdeki *tempan* yüzeyleri ile kemer içlerindeki restorasyon çalışmalarını gerçekleştirebilmek amacıyla, öncelikle ahşap elemanlarla iş iskelesi kurulmuştur. Köprü döşemesi üzerindeki yapı ile bağdaşmayan ekler (içerisinden su isale hattı geçirilmiş olan beton kanal) ile köprü yaklaşım duvarları önünde biriken toprak dolgular ve ağaç kökleri el kazısı ile kaldırılmıştır. Döşeme üzerinde zamanla kalın bir tabaka oluşturacak şekilde biriken toprak dolgu itinalı bir şekilde alınmış, bu esnada özgün korniş taşları ile, *mihrap* mekanına inen döşeme üzerindeki boşluk ortaya çıkarılmıştır. Köprü yüzeylerindeki bitkisel oluşumlar mekanik yöntemlerle temizlenmiştir (**Resim 18,19,20**).

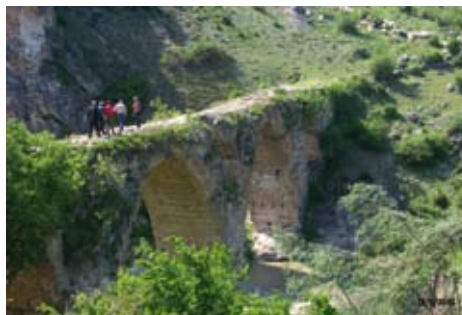
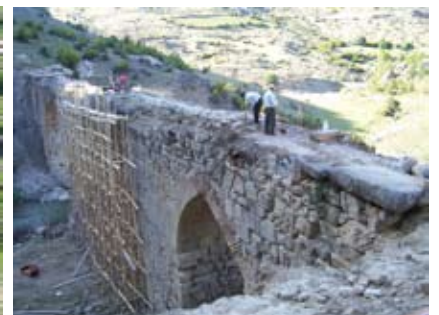
Resim 19,20. Bitkisel temizlik, köprü ve civarında araştırma kazıları, yapı ile uyumsuz eklerin kaldırılması, 2008 (KGM Tarihi Köprüler Şubesi Arşivi).

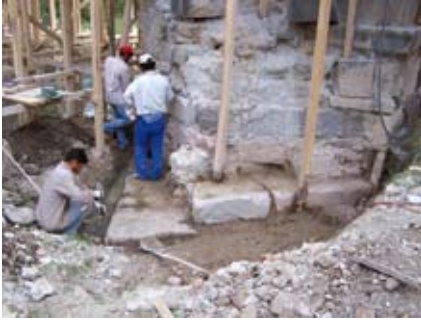
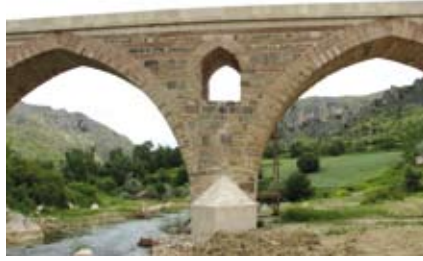
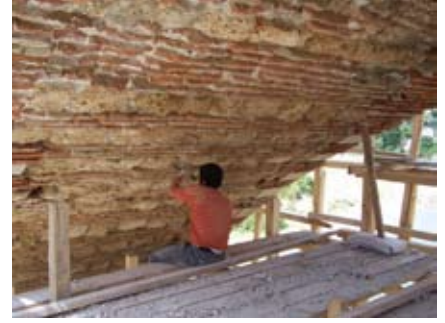
Resim 21, 22, 23. Selyaran mevcut izleri ve tamamlanması, derz temizliği, 2008 (KGM Arşivi).

Memba cephesinde, iki ana kemerin oturduğu taşıyıcı orta ayakta izleri mevcut olan *selyaran* -araştırma kazıları neticesinde temel üst kotuna ulaşarak biçimi belirlenen - mevcut izlere ve özgün yapım tekniğine uygun olarak tamamlanmıştır. Köprünün taş ve tuğla yüzeylerinde oluşmuş doku kirlenmeleri, *patinaya* zarar verilmeden düşük basınçlı su ve yumuşak plastik fırçalarla temizlenmiş, geçmiş yıllardaki

onarımlarda yapılmış çimento esaslı derzler itina ile alınmıştır. Kemerler ve *tempan* yüzeyindeki taş ve tuğla malzemeler arasından parçalanmış ve bütünlüğünü yitirmiş olanlar ayıklanmış, kullanılabilir durumda olanlar ise istiflenerek ayrılmıştır. Köprü'nün restorasyon uygulamasında, Merzifon tuğla fabrikalarından alüminyum silikat ihtiva eden sarı toprak kullanılarak geleneksel yöntemlerle imal edilen harman tuğlaları kullanılmıştır. Köprü'nün *tempan* duvarı, korniş, döşeme ve korkuluk imalatlarında kullanılmak üzere projesinde de öngörüldüğü şekilde traverten cinsi taş kullanılmış, taşların görünen yüzleri -özgün taş dokusundan farklılaştırılmak amacıyla- *mucarta* (27) ile işlenmiştir (Resim 21, 22, 23, 24, 25, 26).

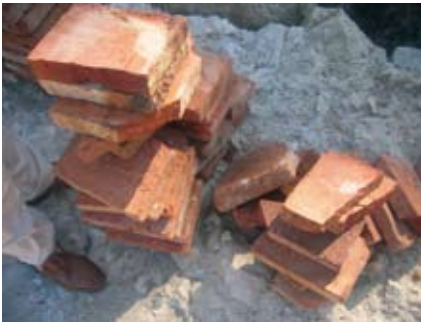
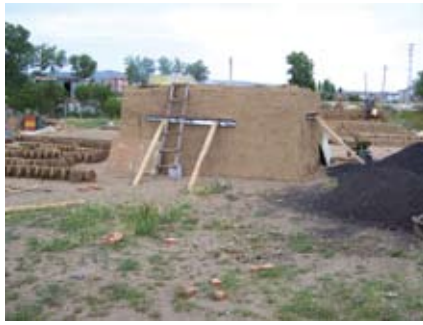
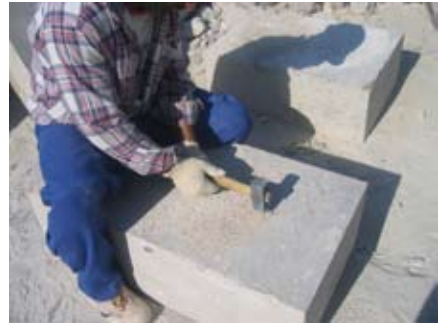
Resim 24, 25, 26. Özgün tuğlalar, yeni tuğla üretimi, yonu taşının hazırlanması, 2008 (KGM Arşivi).

Köprünün restorasyon uygulamasında kullanılacak yeni harman tuğlaları ise -özgün malzeme ile uyumlu olarak- Merzifon tuğla fabrikalarında, alüminyum silikat ihtiva eden sarı toprak kullanılarak imal edilmiştir. Yeni tuğla üretim aşamaları; elekten geçirilen toprağın su havuzunda bir gün bekletilerek suya doyurulması, 1mm çapına kadar öğüten silindirde yabancı maddelerden arındırılması, çamur kıvamına getirilerek 25×35×5cm'lik kalıplara alınması ve güneşli ortamda kurutulma işlemine bırakılması, kalıplaşmış toprağın çapaklardan arındırılarak 3×2,5×1,80m ölçülerinde fırın içine 6 sıra halinde ve her sıra arasına odun kömürü konularak 850-900°C'de sabit ısıda 10-12 gün süreyle pişirilmesi suretiyle geleneksel yöntemlerle elde edilmiştir.

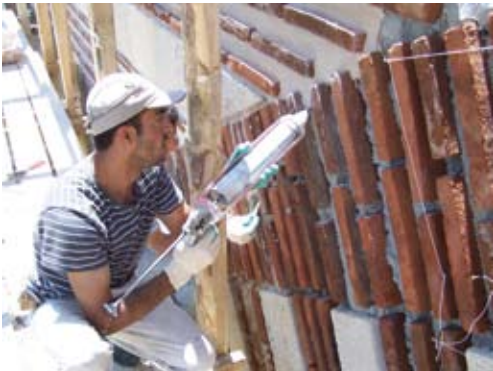
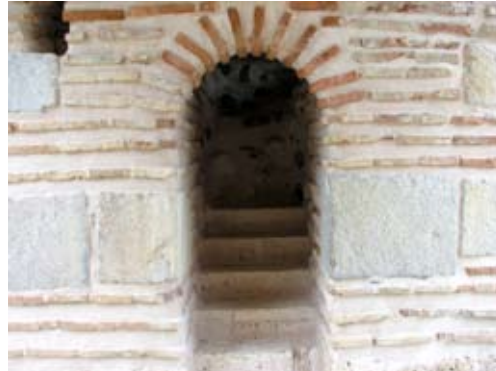
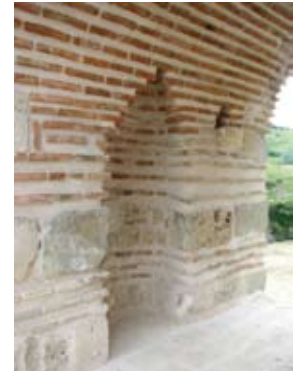
Resim 27, 28, 29. Tuğla imalatta derz yapılması, restorasyon sonrası basamaklı iniş ve mihrap ögesi, 2008. (KGM Tarihi Köprüler Şubesi Arşivi)

Köprü'nün restorasyonunda özgün harç karışım oranları ile uyumlu harçlar kullanılmıştır. Derz uygulamaları; taş ve tuğla birimler arasındaki mevcut derzler korunarak, yeni yonu taşı imalatta 5-8 mm kalınlığında

olacak şekilde -tarihi köprülere ait restorasyon uygulamalarında, yapının özgününde olsa bile sıfır derz uygulamasından kaçınılmaktadır-, taş yüzeylerine bulaştırmadan ve özel aletlerle gerçekleştirilmiş, bünyesel boşluklar ise 0,5 ile 1 bar (1 bar:1 Kg/cm²) arasında değişen basınçla enjeksiyon harcı ile doldurulmuştur (Enjeksiyon harcı miktarının, köprü hacminin % 0,2-0,25 (binde 2-2,5) oranını geçmemesine dikkat edilmektedir) (Sert vd., 2009; Doğan ve Sert, 2011; Doğan vd., 2012). Köprüde iki ana açıklık arasında bulunan orta ayakta yer alan hafifletme kemeri boşluğunda, döşeme üzerinden basamaklarla inildiğinde ulaşılabilen ve taş, tuğla almaşık olarak inşa edilmiş *mihrap* ögesi, özgün yapıım tekniğine uygun olarak tamamlanmıştır (**Resim 27, 28, 29**).

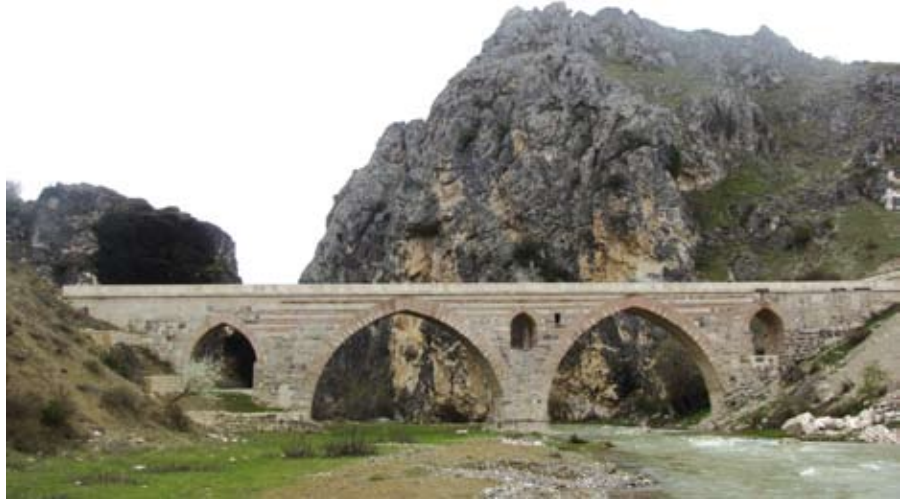
Resim 30. Köprü'nün onarım sonrası görünümü, *Mansap Cephesi*, 2009 (KGM Tarihi Köprüler Şubesi Arşivi).
