## İSTANBUL TARİHİ YARIMADA'DA AHŞAP KONUT MİMARİSİNİN BELGELENMESİ: GELENEKSEL HAYDAR MAHALLESİ VE KORUMA SORUNLARI

**Anahtar Sözcükler:** Geleneksel ahşap  
mimari; Haydar Mahallesi; Zeyrek Dünya  
Miras Alanı; kentsel koruma

## DOCUMENTATION OF TIMBER ARCHITECTURAL HERITAGE IN ISTANBUL HISTORIC PENINSULA: TRADITIONAL HAYDAR NEIGHBOURHOOD AND ITS CONSERVATION ISSUES

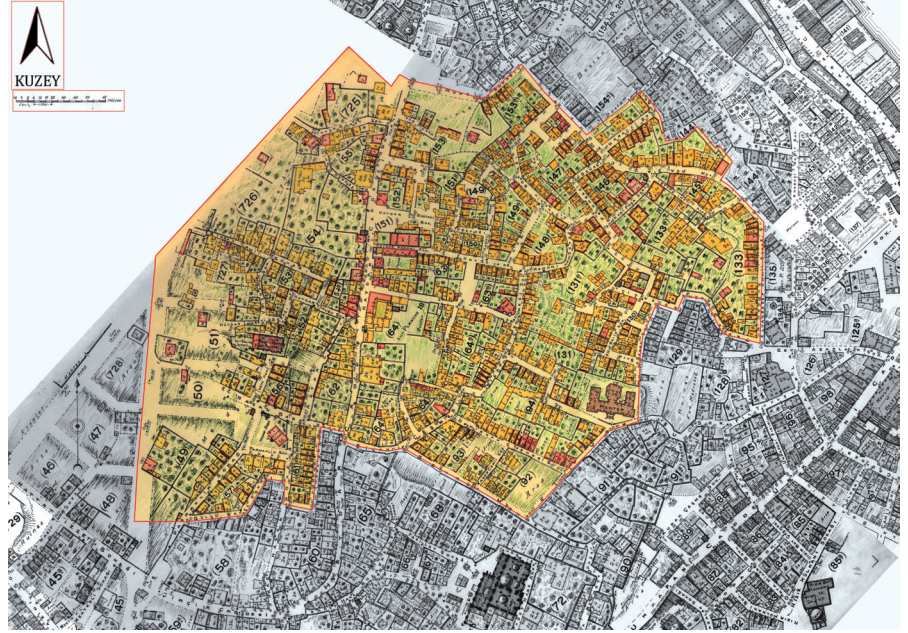
**Resim 2.** Pervititch Haritası'nda Haydar Mahallesi yerleşim düzeni (Pervititch, 2000).

Pervititch Haritası'nda açıkça dikkat çeken ve geleneksel dokuyu oluşturan unsurlardan biri olan bostanların bulunduğu parsellerin de zaman içerisinde betonarme yapılarla dolmuş olduğu görülmektedir. Bu nedenle,

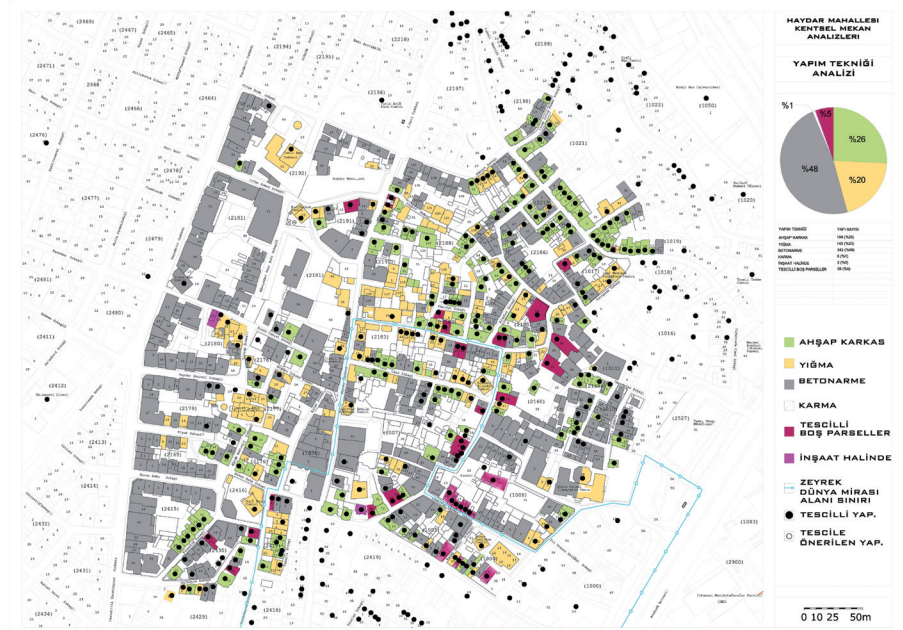
Resim 3. Haydar Mahallesi kentsel mekan analizleri, yapım tekniği analizi.

Konut yoğunluğuyla dikkat çeken bu alan içerisinde, yapım tekniği verilerinin irdelenmesine yönelik olarak ahşap karkas, kargir ve betonarme başlıkları belirlenmiştir (**Resim 3**). 1933 tarihli Pervititch haritasında da açıkça görüldüğü üzere geleneksel konutların başlıca yapım tekniği ahşap karkastır. Ancak günümüzde bütün içinde tespit edilebilen ahşap karkas yapım sistemi oranı %26'dır. Bölgedeki diğer geleneksel kargir yapıların oranı ise %20'dir. Boş parsellerin oranının %5 olduğu alanda betonarme yapılar ise; %48 ile bölge içerisindeki en büyük orana sahiptir. Ancak bu betonarme yapıların büyük çoğunluğu, yüzyıl başında bostan olarak kullanılan alanlara inşa edildiğinden, bölge genelinde artan yapılaşma yoğunluğunun bir sonucu olarak ortaya çıkmaktadır. Öte yandan bu yapılar, özgün dokunun bütünselliğinin korunması bağlamında ayırt edici nitelikte değildirlir.

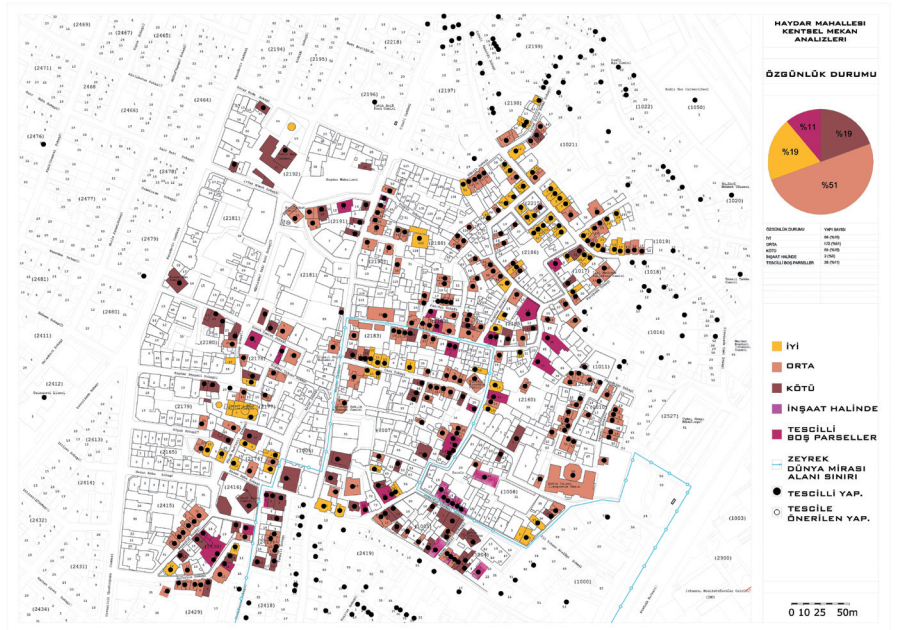
Resim 4. Haydar Mahallesi kentsel mekan analizleri, özgünlük durumu analizi.

Makaleye altlık oluşturan özgünlük durumu analizi kapsamında; yalnızca çalışma alanı sınırları içerisinde yer alan tescilli yapılar korunmuşluk durumları açısından iyi, orta ve kötü olarak sınıflandırılmıştır. Bu sınıfta değerlendirilen yapıların yapım sistemi, cephe düzeni, çatı biçimlenişi ve örtü malzemesi açısından, özgün mimari karakterlerini korumalarına

dikkat edilmiştir. Özgün mimari niteliklerini bir ölçüde kaybetmiş, plan ve cephe düzenlerine kısmi müdahaleler yapılmış, kapı pencere doğramaları kısmen değiştirilmiş veya zarar görmüş yapılar orta derecede korunmuş olarak değerlendirilirken; plan, cephe ve yapı detayları bakımından kayba uğramış, kapsamlı restitüsyon çalışmaları gerektiren yapılar korunmuşluk durumu açısından kötü olarak tanımlanmıştır (Ulusoy Binan, 2013, 17; Resim 4). Bu doğrultuda; halihazırda bölgedeki tescilli yapılardan korunmuşluk durumu iyi olarak sınıflandırılan yapıların oranı %19, orta kategorisindekiler %51, kötü kategorisindekiler ise %19'dur. Tescilli boş parseller ise, toplam tescilli yapı sayısının %11'ini oluşturmaktadır.

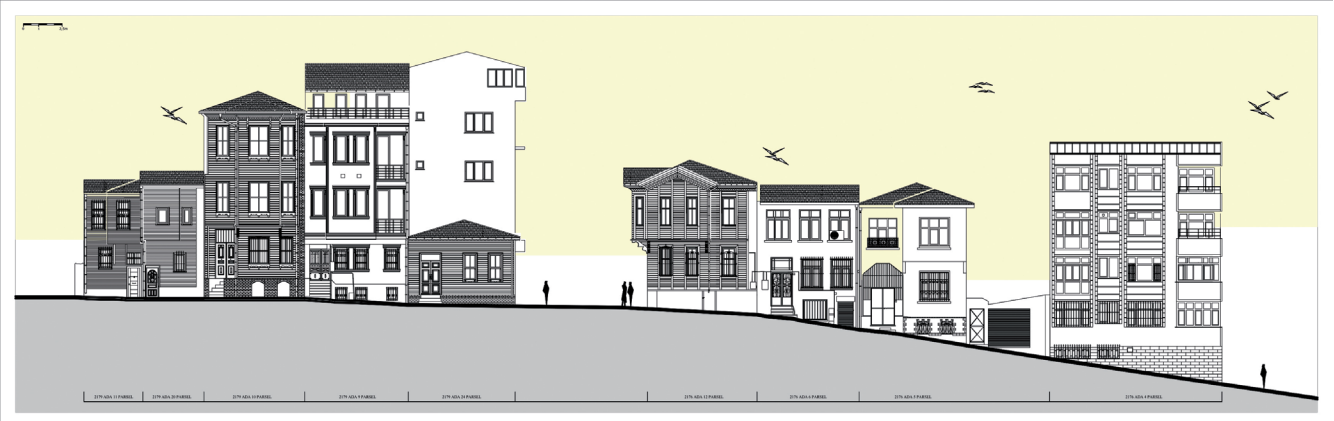
**Resim 5.** Hasan Baba Sokağı görünüşü (Mimar Sinan Güzel Sanatlar Üniversitesi Mimarlık Fakültesi Mimarlık Bölümü Restorasyon Anabilim Dalı Arşivi, 2015).

alan sınırları içerisinde özgünlüklerini büyük ölçüde koruyarak günümüze ulaşmayı başarmış mahallenin karakteristik özelliklerini yansıtan ahşap yapıların yoğunlaştığı Hasan Baba, Küçük Mektepli ve Haydar Bostanı Sokaklarının görünüşlerine yer verilmektedir (**Resim 5, Resim 6, Resim 7**).

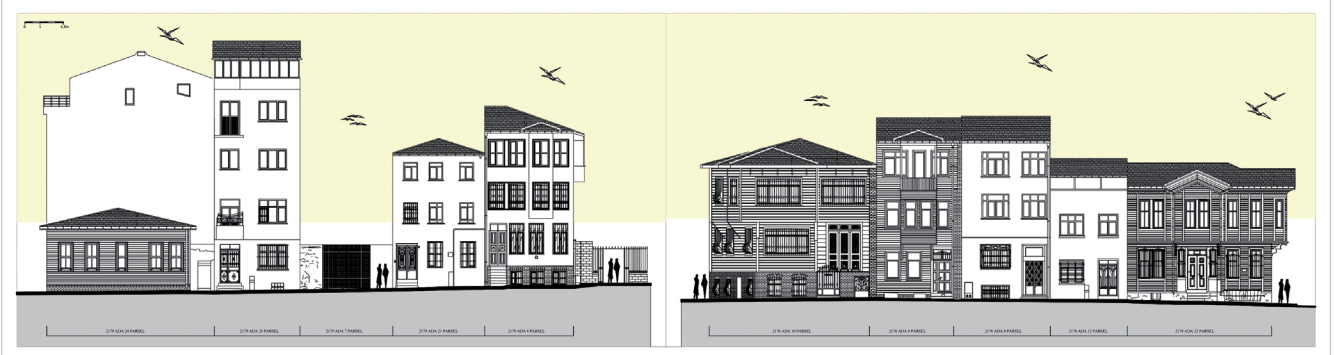
**Resim 6.** Küçük Mektepli Sokak görünüşleri (Mimar Sinan Güzel Sanatlar Üniversitesi Mimarlık Fakültesi Mimarlık Bölümü Restorasyon Anabilim Dalı Arşivi, 2015).

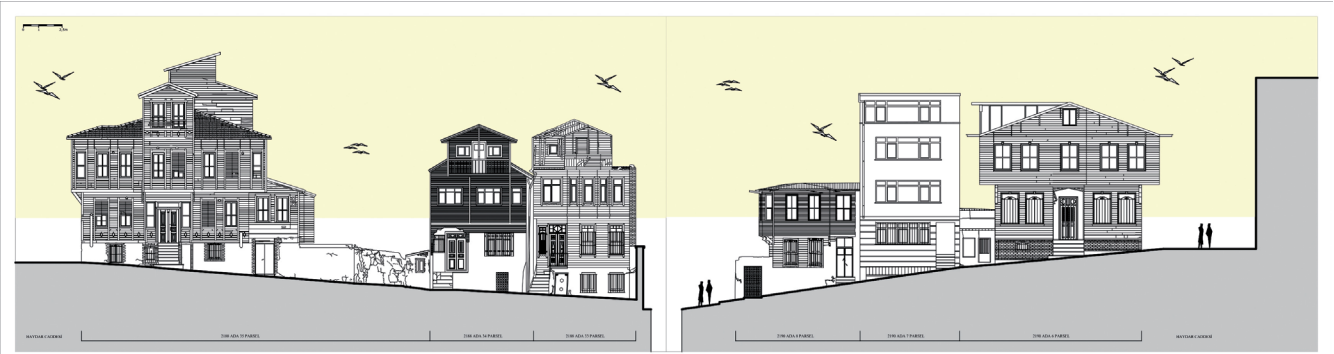
**Resim 7.** Haydar Bostanı Sokak görünüşleri (Mimar Sinan Güzel Sanatlar Üniversitesi Mimarlık Fakültesi Mimarlık Bölümü Restorasyon Anabilim Dalı Arşivi, 2015).

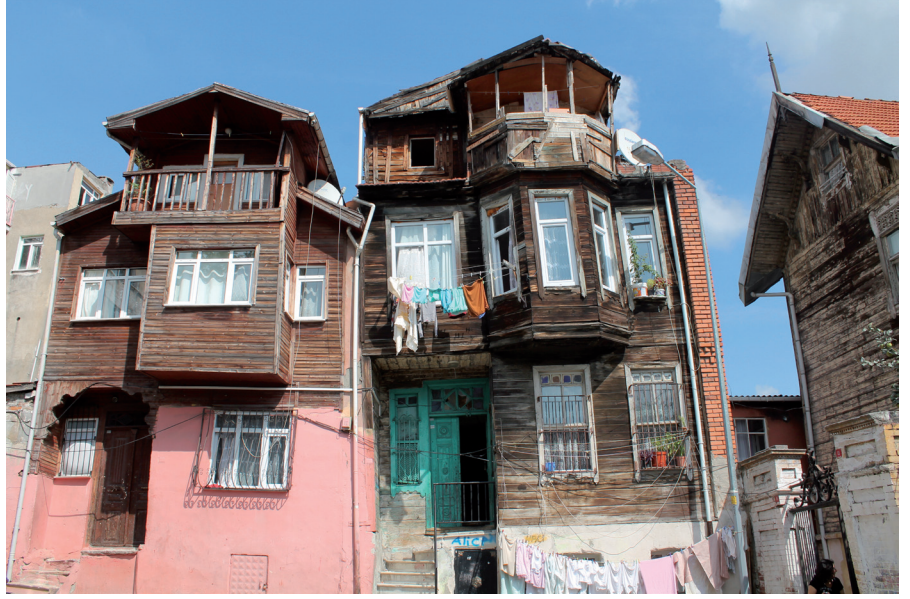
Resim 8. 2188 ada 33 parseldeki geleneksel yapının görünüşü (Tülay Çobancaoğlu Kişisel Arşivi, 2015).

Bölgenin özgün mimari dokusunun anlaşılabilmesi için çalışma alanında yer alan geleneksel konutlar ile ilgili belgeleme çalışmaları ve literatür araştırmaları gerçekleştirilmiş; bu bilgiler ve yapılardaki izlerden anlaşıldığı ölçüde yapıların geçmişte sahip olduğu yapı sistemleri, plan, cephe düzenleri hakkında restitüsyon önerileri geliştirilmiştir. Makale kapsamında, bu restitüsyon önerileri ve yapım sistemlerine ait belgeleme çalışmalarına yer verilmektedir (**Resim 8, 9, 10, 11, 12, 13, 14, 15, 16, 17, 18**).

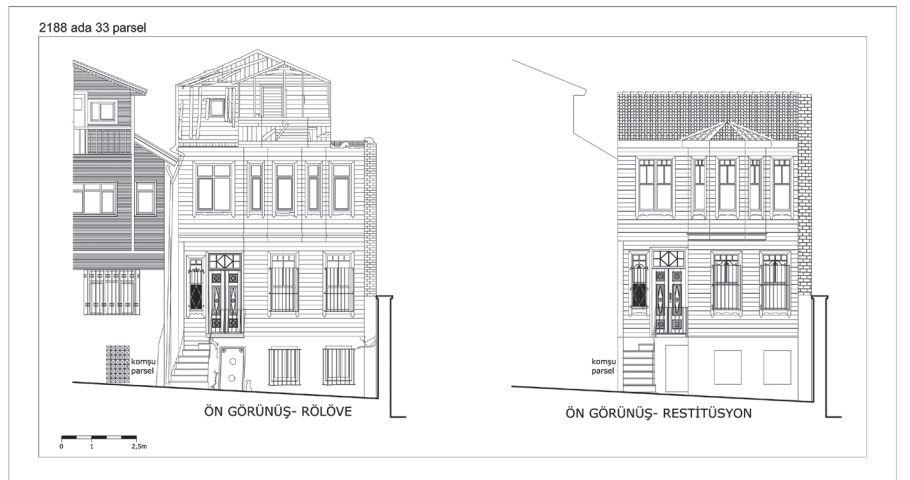
Resim 10. 2188 ada 33 parseldeki geleneksel yapının rölove ve restitüsyon görünüşleri (Tülay Çobancaoğlu Kişisel Arşivi, 2015).

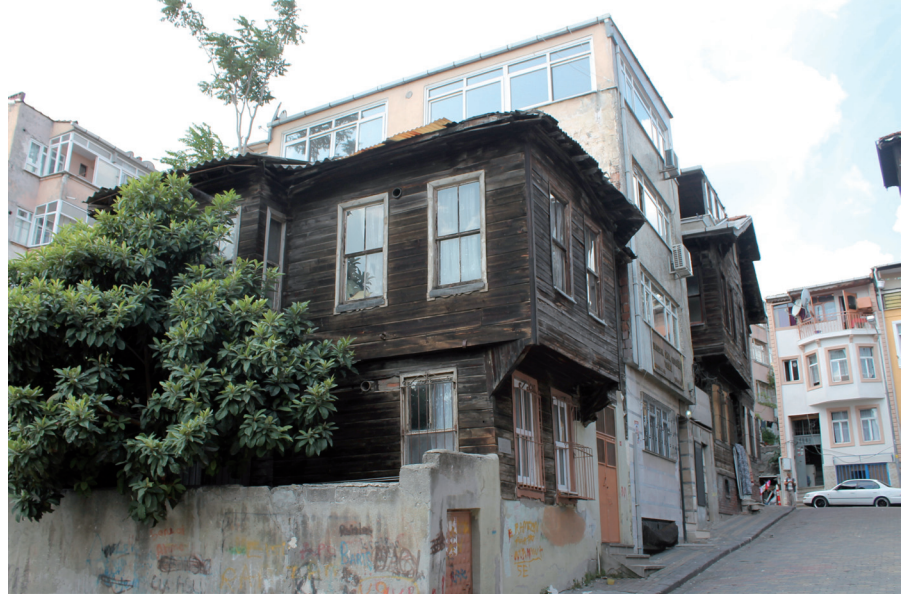
**Resim 11.** 2190 ada 8 parseldeki geleneksel yapının görünüşü (Tülay Çobancaoğlu Kişisel Arşivi, 2015).

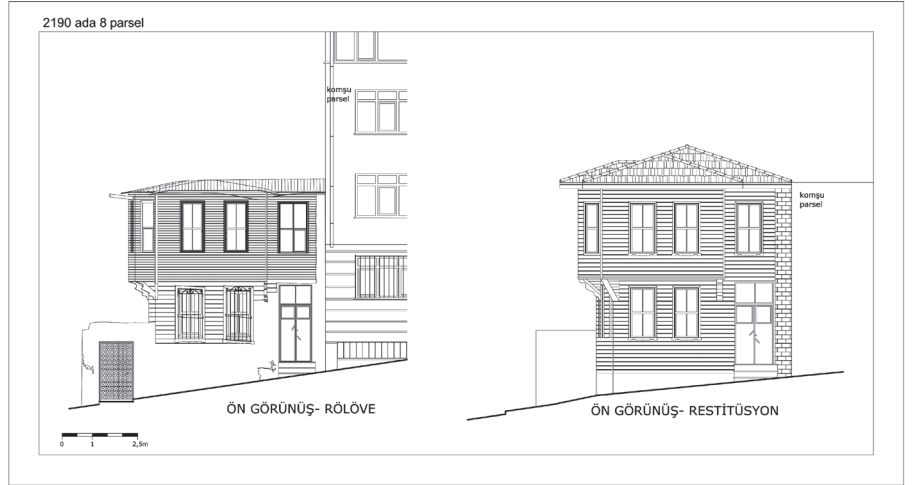
Resim 14. 2190 ada 8 parseldeki geleneksel yapının rölöve ve restitüsyon görünüşü (Tülay Çobancaoğlu Kişisel Arşivi, 2015).

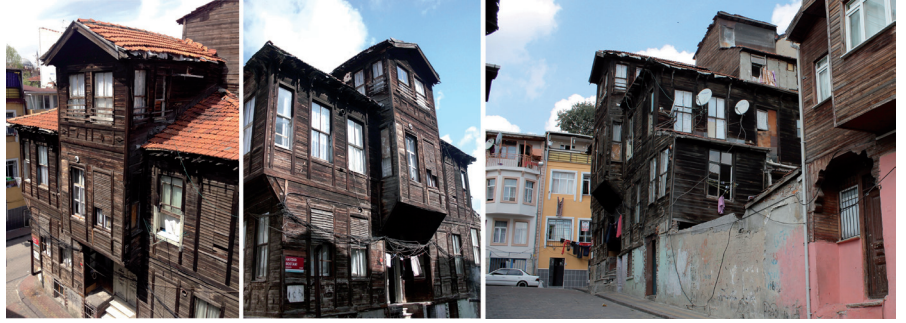
Resim 15. 2188 ada 35 parseldeki geleneksel yapının görünüşleri (Tülay Çobancaoğlu Kişisel Arşivi, 2015).

İstanbul'un geleneksel konut mirasının günümüze ulaşabilen sayılı mahallelerinden olan Haydar Mahallesi'nin yerleşim dokusunun dar sokaklar boyunca konumlandırılan ahşap ve kargir konutlar ile bu konutların çevresindeki bostanlardan oluştuğu görülmektedir. Müller Wiener ve Crammer (1982, 36-40), bölge genelindeki sivil mimarlık dokusunu ahşap konakların ve sıra evlerin, "biçimsel, boyutsal açıdan ahşap evlere uyum sağlayan kargir yapıların" ve apartmanların oluşturduğunu ifade etmekte; geleneksel ahşap dokunun oluşumunu ise genel olarak 1930 öncesine tarihlendirmektedir. Haydar Mahallesi'nin günümüze ulaşan ahşap dokusu incelendiğinde; Müller Wiener ve Crammer (1982, 36-40) tarafından parsel genişliği 5 ile 6 metre, uzunlukları 8 ile 10 metre arasında değişiklik gösteren farklı boyutlarda cumbalara sahip olarak betimlenen ve orta gelir grubunun ikamet ettiği ahşap sıra evlerin çoğunlukta olduğu (**Resim 8, 9, 10, 11, 12, 13, 14**); dönemin üst gelir grubuna mensup ailelerinin ikamet ettiği bahçe içerisinde yüksek duvarlarla çevrili olan ahşap konakların ise az sayıda örneğinin kaldığı gözlemlenmektedir (**Resim 15, 16, 17, 18**).

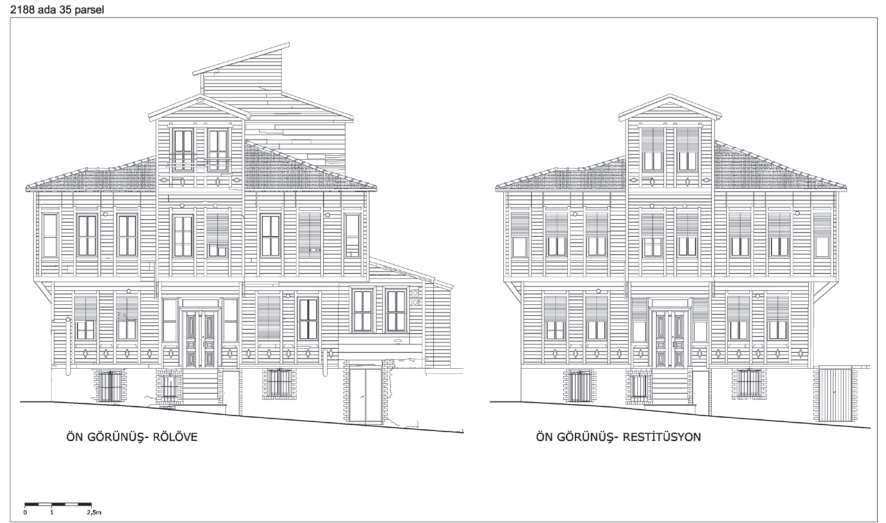
**Resim 18.** 2188 ada 35 parseldeki geleneksel yapının rölöve ve restitüsyon görünüşleri (Tülay Çobancaoğlu Kişisel Arşivi, 2015).

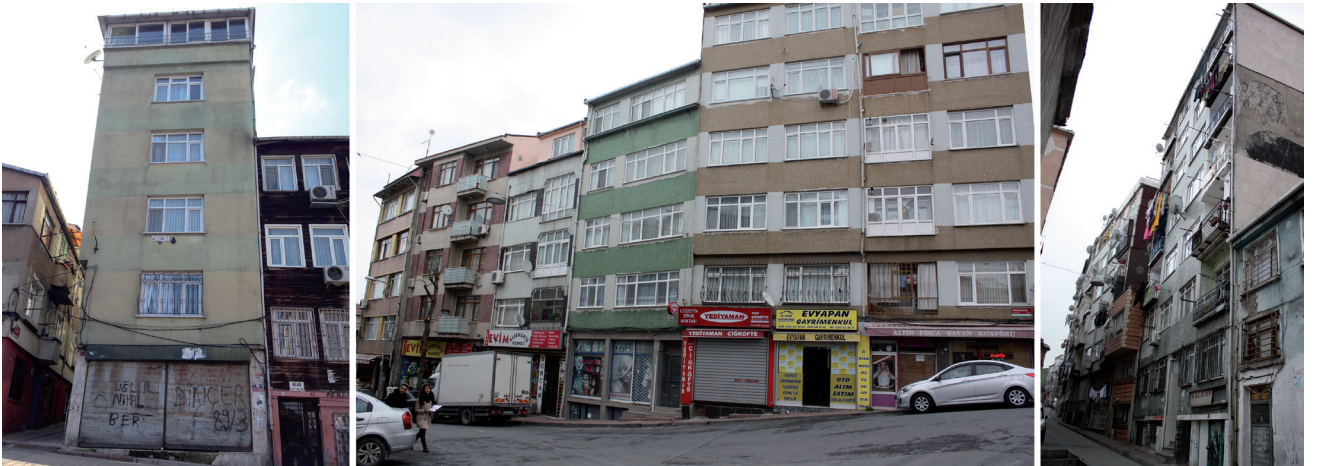
**Resim 20.** Geleneksel dokudaki çarpık yapılaşmadan örnekler (Gülce Güleycan Okyay Kişisel Fotoğraf Arşivi, 2015).

Öte yandan, alanda bulunan tescilli parseller çeşitli koruma sorunlarıyla karşı karşıya kalmaktadır (**Resim 20**). Koruma çalışmalarındaki yetersizlik, bakımsızlık ve istemli ya da istemsiz olarak köhneleşmeye bırakılmış nitelikli yapılar, alan genelindeki yanlış veya hatalı uygulamalar, niteliksiz

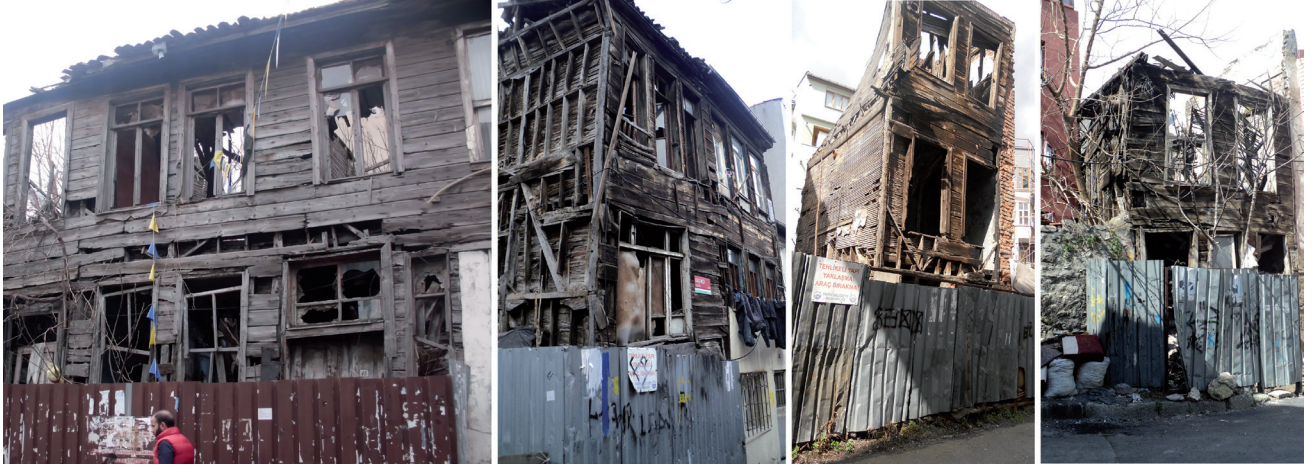
**Resim 21.** Köhneleşmiş yapılardan örnekler (Koray Güler Kişisel Fotoğraf Arşivi, 2015).

müdahaleler, çarpık yapılaşma, yıkılan tescilli eserler ve otopark olarak kullanılan boş parseller bu sorunların başlıcalarıdır (**Resim 21**).

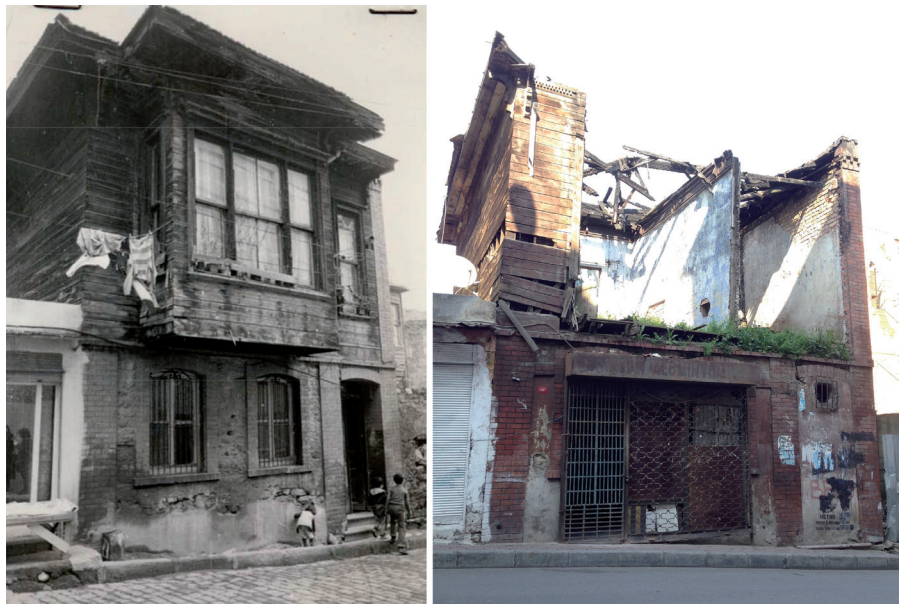
**Resim 22.** 1007 ada 2 parsel'deki yapının öncesi (İstanbul Metropolitan Planlama Arşivi, [t.b.]) ve günümüz görünüşü (Koray Güler Kişisel Fotoğraf Arşivi, 2015).

Bakımsızlık ve tescilli yapılara gösterilen ilginin yetersizliği, yukarıda sıralanan sorunlar arasında başı çekmektedir (**Resim 22**). Yapıların strüktürel durum tespitleri dahilinde; alan genelindeki yapıların %59'unun iyi durumda olduğu belgelenmişse de; bunlar arasında tescilli ahşap yapıların oranı genele kıyasla oldukça düşüktür. Bölgede dokuyla uyumsuz betonarme yapılar ile yaygın olarak gözlemlenen özgün kargir binalar yapısal bütünlüklerini çoğu kez sorunsuzca muhafaza ederken geleneksel ahşap yapılar uzun yıllar başı boş kalarak çürümeye veya yıkılmaya bırakılmakta; başka bir deyişle kaderine terk edilmektedir (**Resim 22**). Benzer şekilde, koruma ve restorasyon uygulamalarından kaynaklanan teknik sorunlar, proje ve uygulama aşamalarındaki uyumsuzluklar ve denetimlerin yetersizliği ile bu çalışmalar sırasında malzeme özgünlüğüne itibar edilmemesi geleneksel dokunun geri dönüşsüz biçimde tahrip edilmesine neden olmaktadır (**Resim 23**). Yapılan çalışmalarda alan bazında 37 parselde yeni yapılaşma tespit edilmiştir.

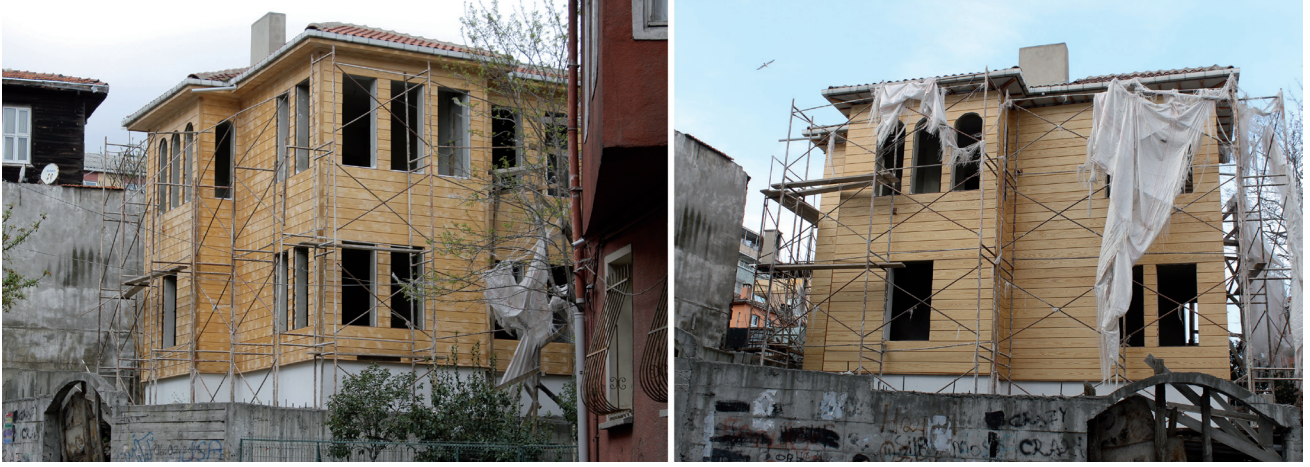
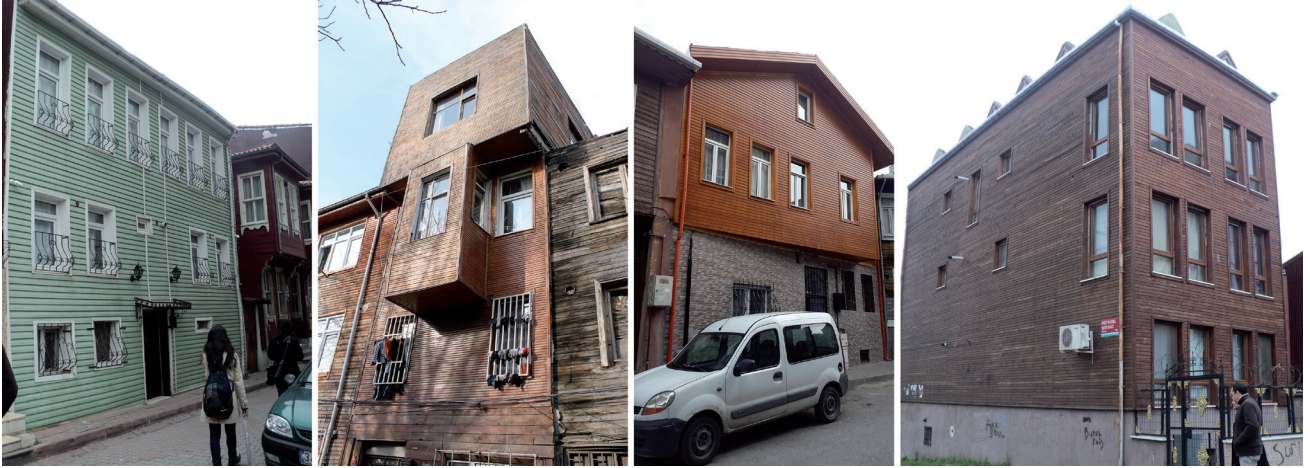
**Resim 23.** Kültür varlığı olarak tescilli olan 1007 ada 1 parseldeki yapının geçirdiği restorasyon süreci ve sonrasında görünüşler (Koray Güler Kişisel Fotoğraf Arşivi, 2015).

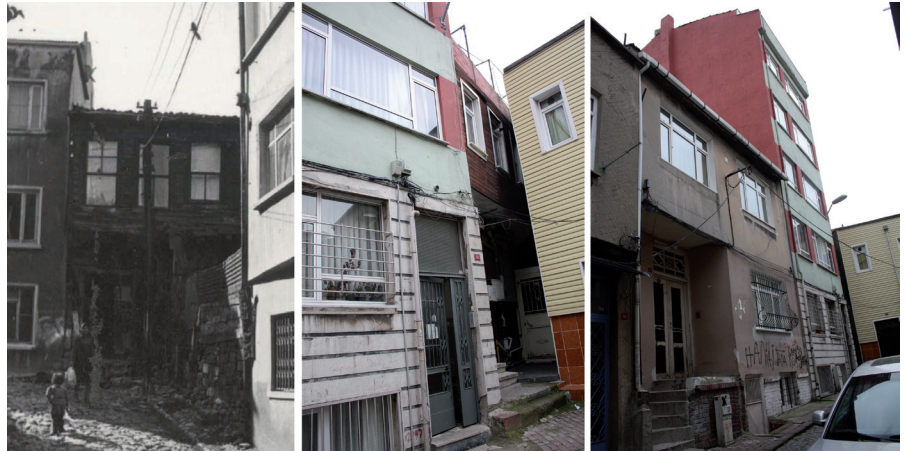
**Resim 25.** 2177-16 parsel ve çevresindeki niteliksiz müdahaleler ve çarpık yapılaşma'nın öncesi (İstanbul metropolitan Planlama Arşivi, [t.b.]) ve günümüz görünümü (Koray Güler Kişisel Fotoğraf Arşivi, 2015).

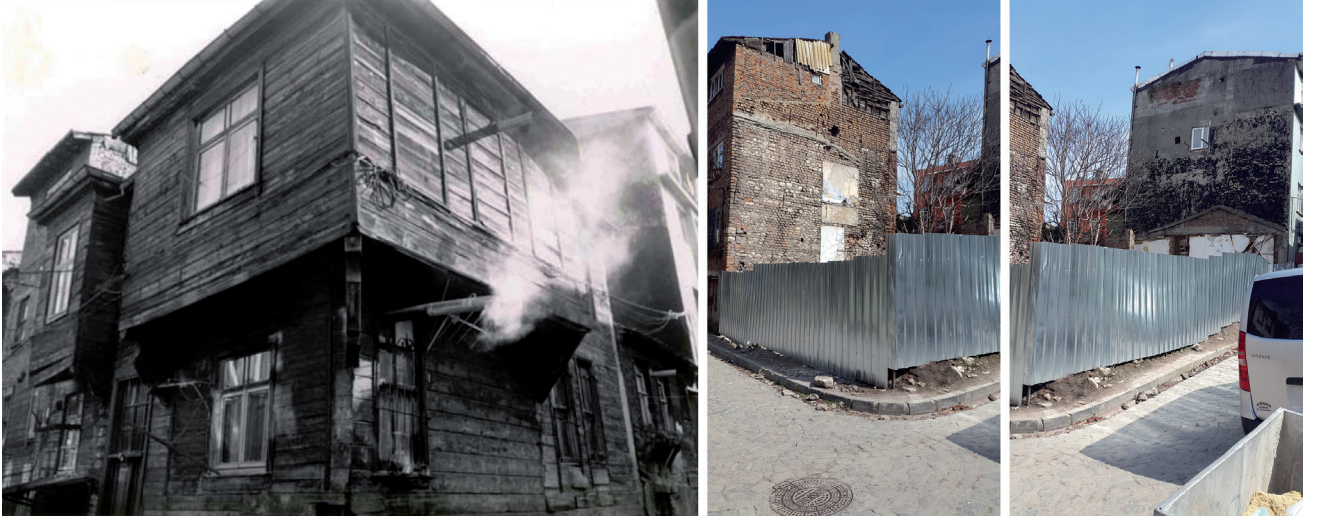
**Resim 26.** Günümüzde yok olmuş olan 1017-7 parseldeki tescilli yapı'nın eski fotoğrafı (İstanbul Metropolitan Planlama Arşivi, [t.b.]) ve günümüz görünümü (Koray Güler Kişisel Fotoğraf Arşivi, 2015).
