İSTANBUL'DAKİ TARİHİ BAHÇELER VE MİMARİ ELEMENLARININ KORUMA SORUNLARININ SARAY VE KASIR BAHÇELERİ ÖZELİNDE DEĞERLENDİRİLMESİ

Drahşan UĞURYOL*

Anahtar Sözcükler: Tarihi bahçeler; saray bahçeleri; kasır bahçeleri; milli saraylar; koruma sorunları.

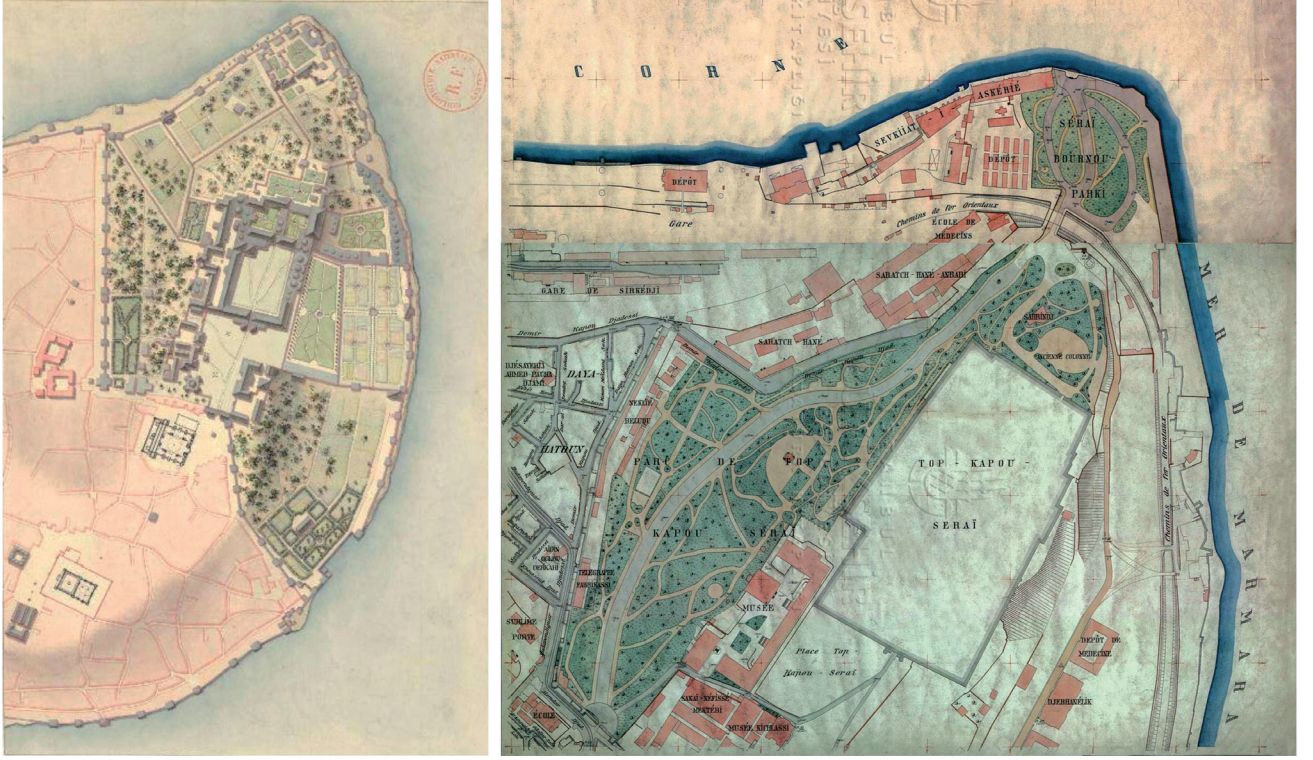
Resim 2. Solda 1800 tarihli Topkapı Sarayı planı (Atatürk Kitaplığı İnternet Sitesi, 2017) Sağda 1913-1914 Alman Mavileri Haritaları'nda Hasbahçe (Güllhane Parkı) ve Sarayburnu Parkı (Atatürk Kitaplığı İnternet Arşivi, 2017).

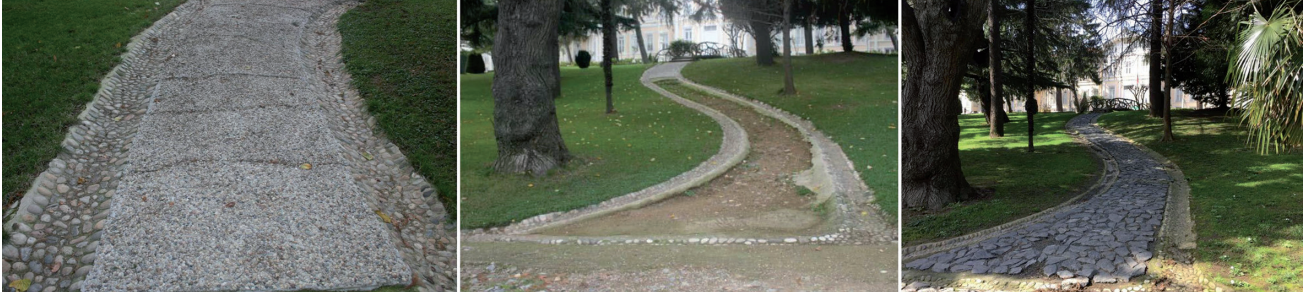
En dikkat çeken uygulamalar gezinti yollarının ve havuz çevrelerinin günümüzde geçmişte olduğundan farklı malzemeler ile yenilenmesidir. Dolmabahçe Sarayı, Beylerbeyi Sarayı ve İhlamur Kasrı bahçelerinde yer alan havuzların çevreleri eskiden doğal formda olmasına rağmen günümüzde havuzların kenarları taş döşeme ile çevrelenmiştir. Geçmişe ait fotoğraflarda saray ve kasır bahçelerinde bazı yollarının kum ve çakıl karışımı bir döşemeden oluştuğu görülürken günümüzde bu yolların bir kısmının granit taşı ile parke şeklinde kaplanarak değiştiği anlaşılmaktadır. Bu durum değerlendirilen bütün saray ve kasır bahçelerinde söz konusudur. Öte yandan saray ve kasır bahçelerinde zemin döşemelerinin onarımında kullanılan bazı özgün olmayan doğal malzemeler özgünlük izlenimi yaratmak suretiyle ziyaretçilerin yanlış bilgilenmesine yol açmaktadır (**Resim 5**).

Resim 5. Solda Yıldız Sarayı Şale Köşkü bahçelerindeki iri agregatlar ile hazırlanmış yağmur oluklu yer döşemesinin özgün hali (İzgi, 2011; 45), ortada aynı yer döşemesinin onarım öncesi durumu (İzgi, 2011,45), sağda aynı yer döşemesinin onarım sonrası durumu. Eski döşemeye ait iri çakıl taşları ile hazırlanmış yağmur olukları korunmuş fakat kayrak taşları ile yapılan yeni düzenleme eskisiyle uyumsuz bir görüntü oluşturmuştur.

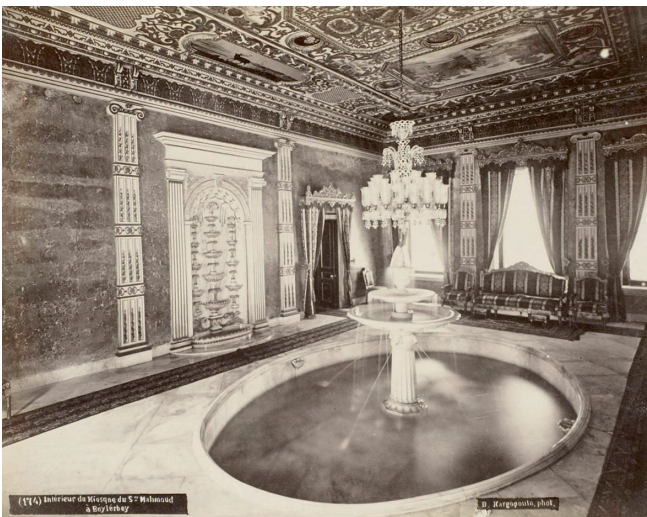
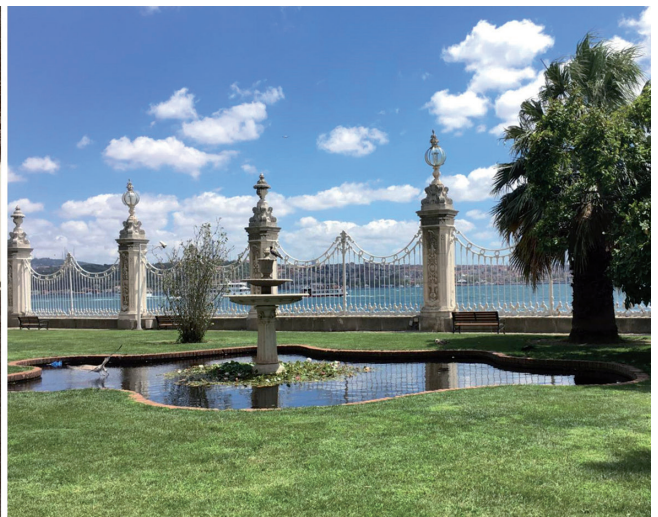
Resim 6. Solda eskiden Mermer Köşk'ün (Beylerbeyi Sarayı) içerisinde bulunan fiskiye (Eski İstanbul Fotoğrafları Arşivi, 2018), sağda aynı fiskiyenin Mabeyn-i Hümayun'un deniz tarafında bulunan bahçesindeki havuza taşandıktan sonraki hali.

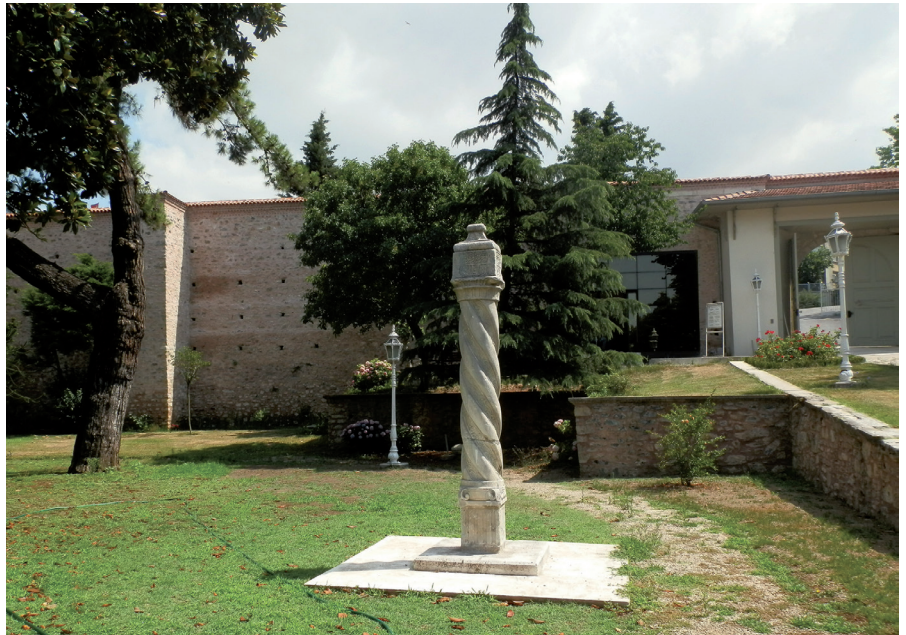
Bu uygulamalar dışında özellikle kasır bahçelerine dışarıdan getirilen elemanların yerleştirilmesi söz konusudur. Aynalıkavak Kasrı Bahçesi'nde bulunan nişan taşı (Resim 7), İhlamur Kasrı'nda bulunan çeşme parçaları bahçelerin düzenlemesi sırasında getirilmiştir. Bu elemanlar dışarıdan getirildiklerinin bilgisi aktarılmadan teşhir edilmektedir.

Resim 7. Aynalıkavak Kasrı bahçelerine sonradan yerleştirilen nişan taşı.

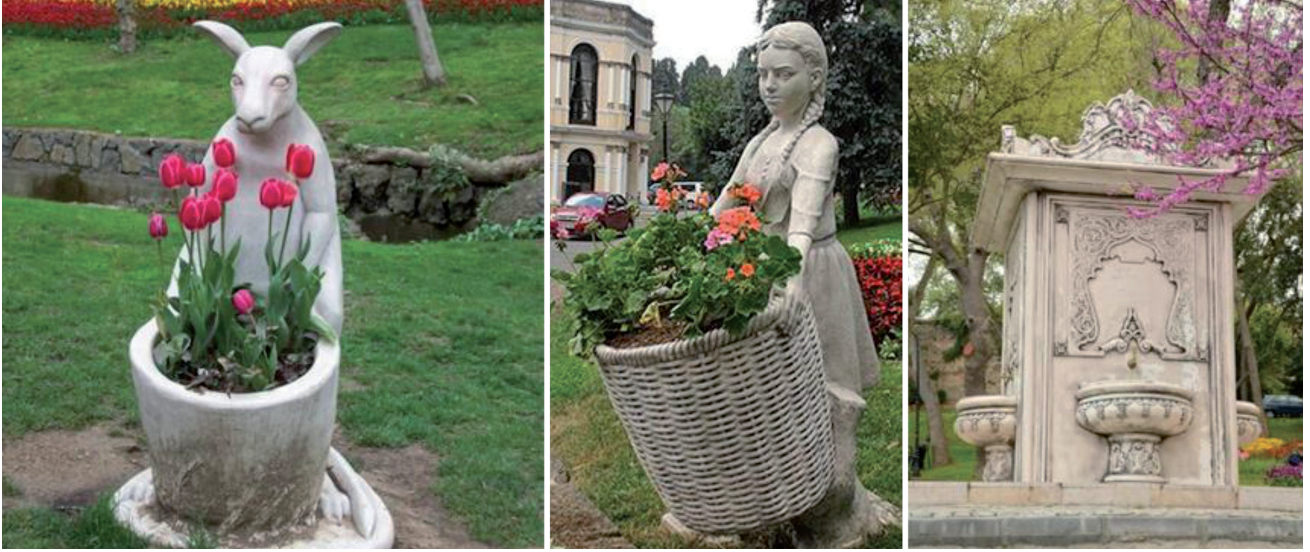
Resim 8. Yıldız Parkı peyzajına eklenen kanguru heykeli (solda), sepetli kız heykeli (ortada) ve dört yüzlü çeşme (sağda).

gündeme getirmiş, yoğun ve yanlış kullanımlar sonucu bahçelerin doğal ve tarihsel nitelikleri değişime uğramıştır ve uğramaya devam etmektedir. Yıldız Parkı ve Gülhane Parkı'nın çeşitli noktalarına, önlerindeki saksılara çiçekler ekilmiş olan çeşitli hayvan ve insan heykelleri eklenmiştir (**Resim 8**). Bu elemanlar parkın özgün dokusuyla uyum sağlamakta ve tezatlık oluşturmaktadır. Ayrıca parkın bazı noktalarında Osmanlı çeşmelerine benzetilen dört yüzlü çeşmeler (**Resim 8**) inşa edilmiştir. Bu çeşmeler ziyaretçilerde özgün tarihi eleman algısı oluşturmaktadır.

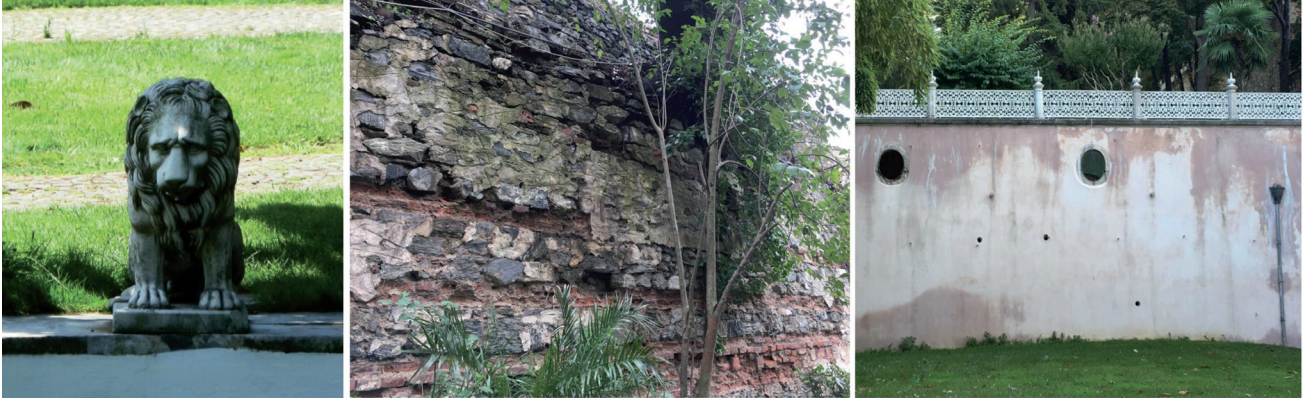
Yapılan incelemeler bahçedeki taş, tuğla, harç ve metal malzemelerden üretilmiş mimari elemanlarda malzeme bozulmalarının olduğunu göstermiştir. Uzun yıllar açık havada çeşitli çevresel etmenlere maruz kalan bahçe içindeki elemanlarda yer yer siyah kabuk şekline dönüşen kirlilikler görülmektedir. Bütün saray ve kasır bahçelerine ait duvarlarda ve sıvalı yüzeylerde çiçeklenme, derz boşalması ve sıva kopması gibi sorunlar söz konusudur. Bu durum özellikle Yıldız Sarayı Bahçelerinde yer yer taş örgüsünün dağılması gibi ciddi bir boyuta ulaşmıştır. Yakın bir zamana kadar bu bozulmanın en ağır sonuçlarının görüldüğü Beykoz Kasrı bahçeleri set duvarları restorasyon çalışmaları kapsamında onarılmıştır ancak bahçe içinde derz boşalması şeklinde sorunlara sahip duvarlar halen bulunmaktadır (**Resim 10**).

Resim 10. Solda belirli noktalarda siyah kabuk şeklinde birikimler olan Ihlamur Kasrı bahçesindeki aslan heykeli, ortada Yıldız Sarayı Şehzade Köşkleri bahçesinde yüzey sıvası ve derz harcı bozulmuş bahçe duvarları, sağda Beylerbeyi Sarayı birinci set bahçesinin duvarındaki tuz birikimleri.

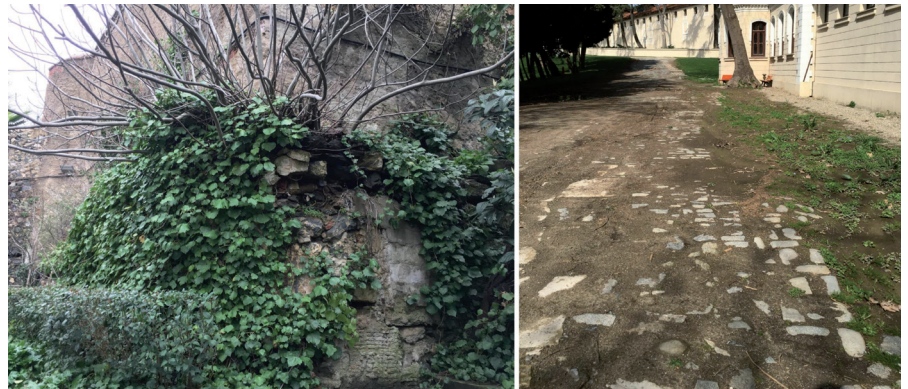
Bahçe peyzajını oluşturan bitkiler gibi mimari elemanların da periyodik bakımlarının yapılmaması bahçelerdeki mimari elemanların zarar görmesine neden olmuştur. Bu durum en fazla çok zengin bitki çeşitliliği ile çeşitli mimari elemanlara sahip Yıldız Sarayı bahçelerinde karşımıza çıkmaktadır. Bakım çalışmalarının eksik kaldığı bahçelerin bazı kısımlarında, gelişen bitki kökleri döşeme, merdiven gibi elemanların yerlerinden oynayarak deformasyona uğramasına ya da parçalanmasına, istinat ve set duvarlarında açılmaları neden olmuştur (**Resim 11**).

Merdivenler, duvarlar, nişler, süs havuzlarına ait kalıntılar bitkiler ve toprak ile kaplanmış (**Resim 11**), bakımsızlık ve ilerleyen malzeme bozulmaları nedeniyle yapay göl, grotto, kaskadlı havuz gibi bazı su elemanlarında hasar meydana gelmiş, bu elemanların tahrip olan su tesisatları sonucu suları kesilmiştir. Benzer durum Maslak Kasırları ve Beykoz Kasrı bahçelerindeki su elemanlarında da görülmektedir.

Resim 11. Solda Yıldız Sarayı Şehzade Köşkleri bahçesinde kontrolsüz gelişen bitkiler, sağda Yıldız Sarayı Has Ahır'ın çevresindeki bozulmuş yer döşemesi.

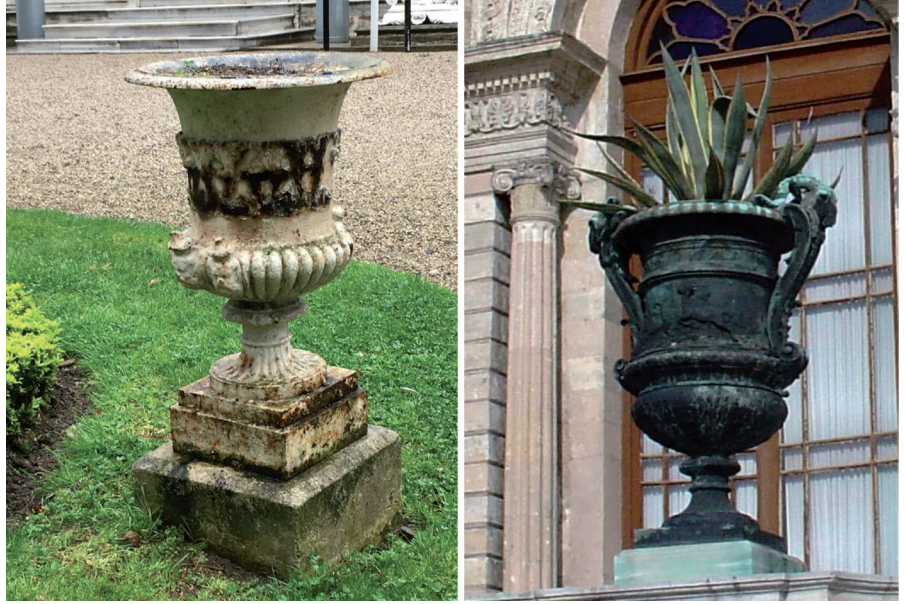
Bahçelerde demirden üretilen direkli aydınlatma elemanları, bahçe korkulukları, parmaklıkları, kapıları ve sera gibi demir yapılar ile vazo, heykel gibi bronz elemanlarda çeşitli derecelerde korozyon sıkça görülmektedir (**Resim 12**). Eski fotoğraflar değerlendirildiğinde ise bahçelerdeki benzer elemanların bazılarının günümüze ulaşamadığı anlaşılmaktadır. Muhtemelen bu durum, uzun yıllar bakımsız kalmaktan ötürü ilerlemiş korozyonun ciddi malzeme kaybı ile sonuçlanması neticesinde metal elemanların kullanılamaz hale gelmesinden kaynaklanmaktadır.

Resim 12. Solda Yıldız Sarayı bahçelerinde yoğun paslanma söz konusu olan vazo, sağda Dolmabahçe Sarayı'nda Mabeyn-i Hümayun'un önünde duran üzerinde bakır klorür birikimleri bulunan bronz vazo.
