KONYA EVLERİNDEN ÖRNEKLER

Metin SÖZEN

Osman Nuri DÜLGERLER

KONYA HOUSES

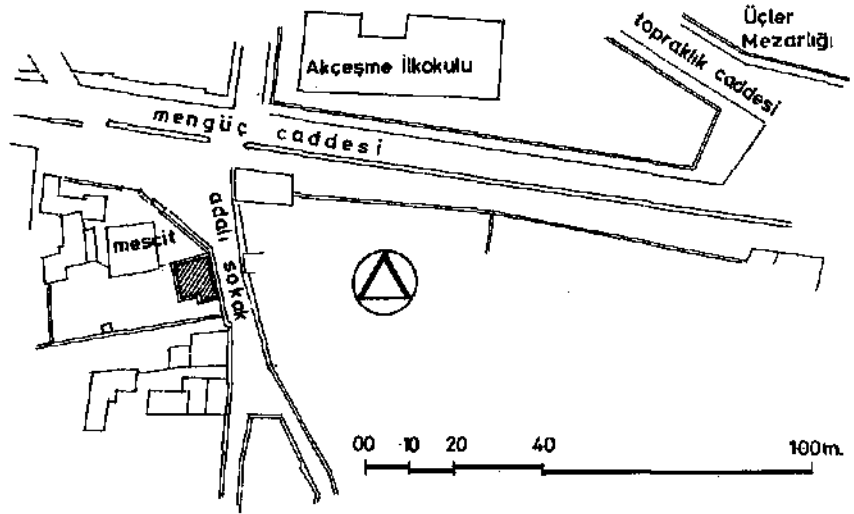
Şekil 1: Molla Mustafa Evinin Durum Planı.

Yapı Konya'nın en eski Türk mahallelerinden Çukur Mahalle ile Topraklık mahallesi arasında sınır olan Adalı Sokağı'nın köşesinde yer alır (Şekil 1). Yapının zemin katında tüm pencereler avlu ve bahçeye, buna karşılık birinci kat ise cumba ve bol pencerelerle her yöne açılmaktadır. Bu görünüm -gizlilik ve güneş kontrolü açısından- işlevsel ahşap kafesler, kirpi saçaklı düz toprak damla tamamlanmaktadır (Şekil 2,3). Zemin kat sonradan bir pencereyle sokağa açılmıştır.

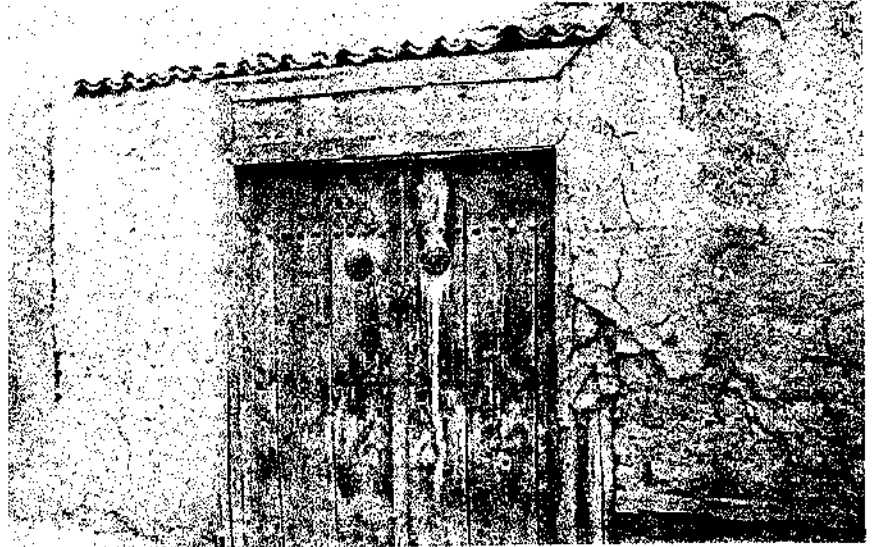
Şekil 4. Molla Mustafa Evinin Ahşap Kapısı.

Oldukça yalın görünümü, tüm bezemesi demir kabara düzeniyle oluşturulan ahşap sokak kapısından avluya girilir (Şekil 4). Avlu ve bahçe birbirinin devamı niteliğinde olup, avlunun zemini düzensiz Sille taşıyla kaplanmış, bahçenin ortasına bir havuz yerleştirilmiş, hela ise bahçede, uzakça bir yerdedir.

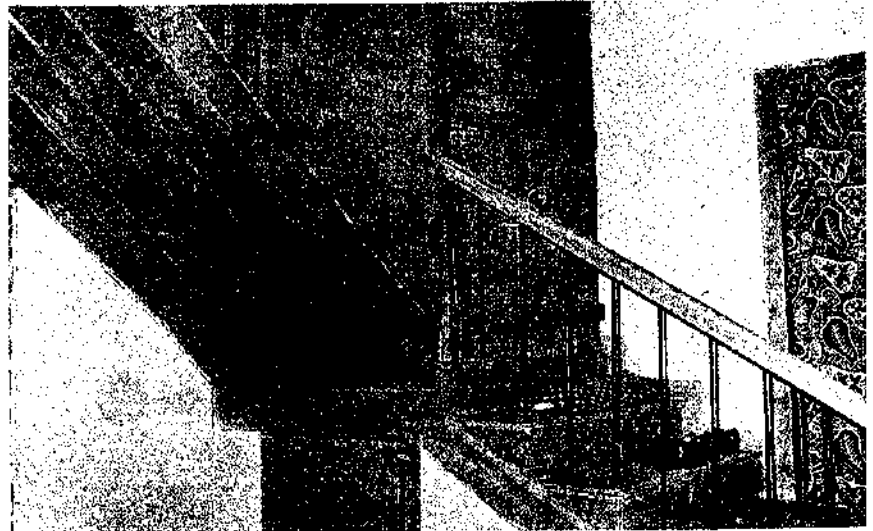
Şekil 6. Molla Mustafa Evi İç Merdiveninden Bir Ayrıntı.

Mabeyn girişinin solundan bir köşe merdiveniyle birinci kata çıkılmaktadır (Şekil 6). Arşiv fotoğraflarından, taşlık altında girişi ve bahçeye pencereleri olan bir izbe saptanmışsa da, yapı yıkılıp değiştirildiğinden özellikleri bilinmemektedir (Şekil 7). Birinci kat, bahçe tarafında tüm yapı boyunca uzanan sofa ve yol tarafında iki odadan ibarettir (Şekil 8). Sofa, mabeyn ve odalarda tüm zemin ahşapla kaplı olup, ayrıca sediri, değişik amaçlarla kullanılan dolapları, çiçeklik ve gusülhaneli yükükleri içermektedir (Şekil 9,10,11). Ayrıca tüm yapının tavanı ahşapla kaplanmıştır. Sofanın tavanı tüm duvarlardan içbükey bir elemanla ayrılmış, özenli bir tavan görünümü elde edilmiştir (Şekil 12,13).

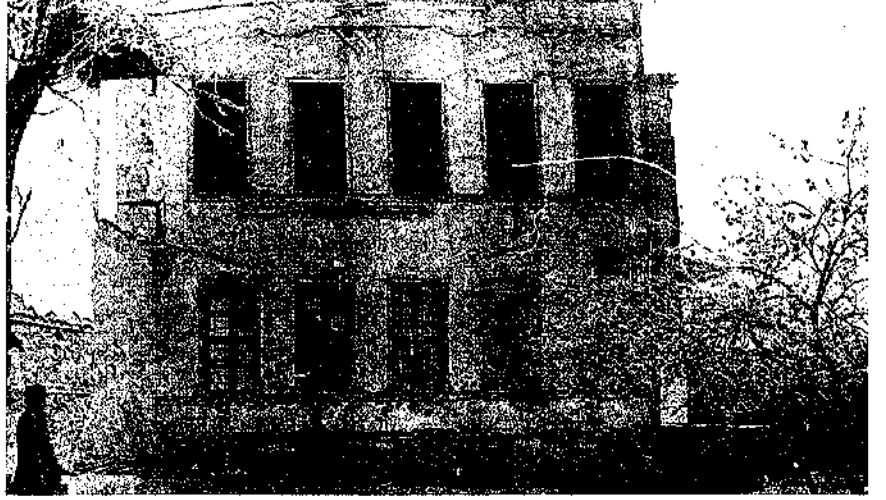
Şekil 7. Molla Mustafa Evinin Bahçeden (Sarı) Görünüşü.

Pencereler bahçe cephesinde ve çıkmada düz olarak yapılmıştır. Zemin katta avluya açılan pencerelerle, birinci katta yapının kuzey pencereleri ve güneydeki odanın tüm pencereleri, içte ve dışta içbükey bir elemanla genişletilmiş, yapının bol ışık alma olanağı sağlanmıştır (Şekil 2,7,14,15). Yapıda tüm pencere enlerinin aynı olmasına karşın, dörtgen pencerelerin yükseklikleri diğerlerinden fazladır. İçbükey elemanlı pencereleri dıştan çeviren ahşap silmelerin yükseklikleri dörtgen pencerelerle aynı tutulmuş, böylece cephe birliğine ulaşılmaya çalışılmıştır (Şekil 16).

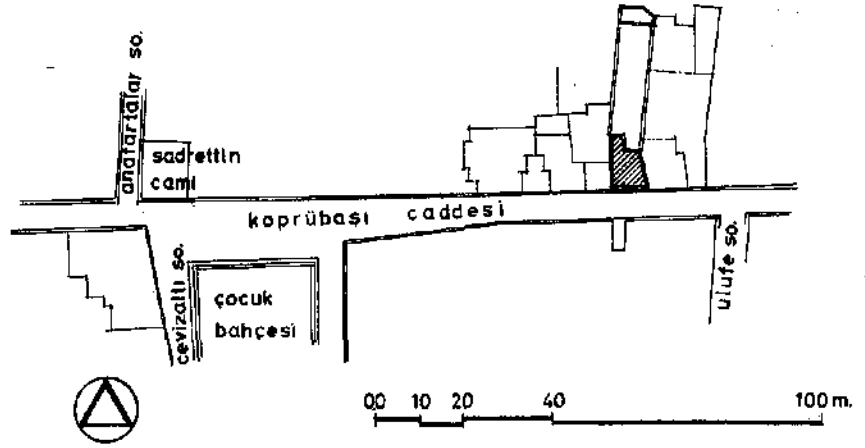
Şekil 18, Attar Hacı Mustafa Efendi Evinin Durum Planı.

Türk mahallelerinde sınırlı örneği olan evlerden birisidir. Bitişik düzende yapılmıştır. Arsanın önden arkaya daralması nedeniyle yapı, arsa kullanımı açısından ilginçtir (Şekil 18). Birinci kat yazlık oda kapısı üzerindeki yazıttan yapının 20 Temmuz 1930 (Rumi 1347) da bitirildiğini öğreniyoruz.

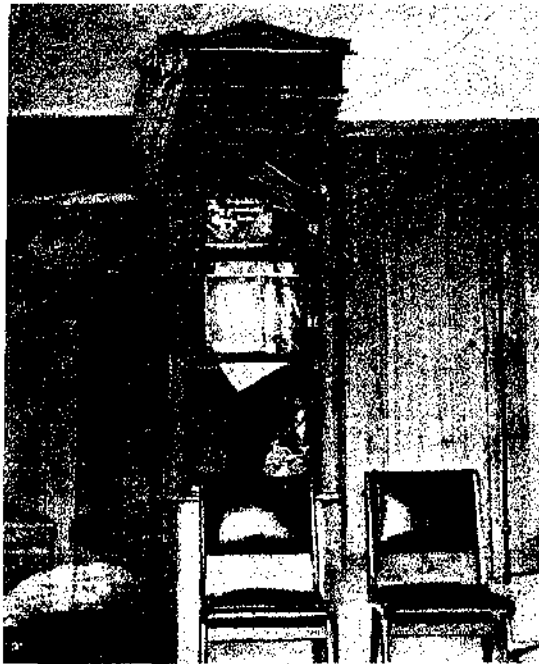
Şekil 21. Attar Kacı Mustafa Efendi Evinin Yazlık Odasındaki Çiçeklik ve Gusülhaneli Yüklüğün Bir Kesiminin Görünüşü.

çeşitli dolapları, çiçekliği ve gusülhaneli yüklükleri içermektedir (Şekil 21). Yazlık oda ayrıca bir sedirle değerlendirilmiştir. Sofada yol cephesinde üç basamakla çıkılan şahnişin yer alır (Şekil 22). İkinci kat çıkışı, bahçe iniş kapıları pervazları daha zengin bezemeli olmasına karşın, oda kapıları yalındır (Şekil 23,24). İkinci kat çıkış merdiveni kapısıyla yaz odası kapısı birlikte düzenlenmiş, ikinci kat çıkış merdiveni giriş sahanlığının sofadan 0.14 m. yüksek olması nedeniyle yaz odası kapısı üzerinde oluşan alınlığa, yapının yapım tarihi yazılmıştır. İkinci kat çıkış merdiveni altında odun vb. konulması için bir depo oluşturulmuştur.

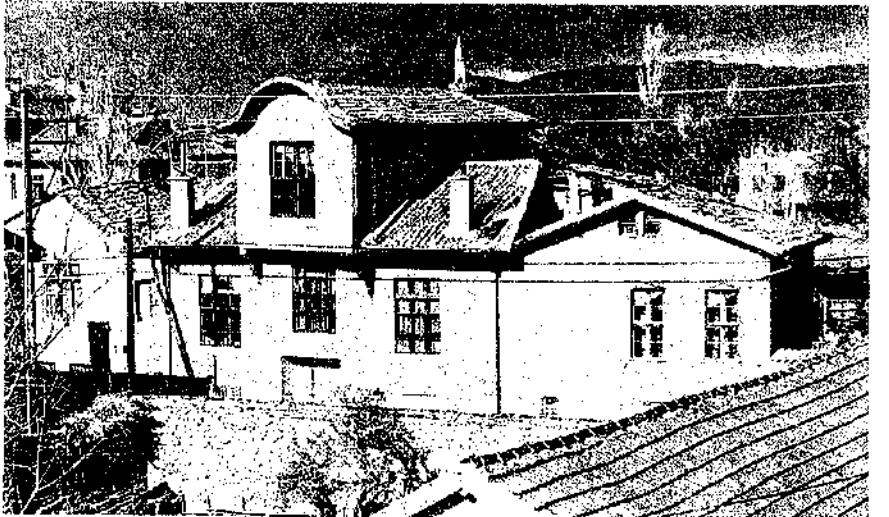
Şekil 27. Attar Hacı Mustafa Efendi
Evinin Güneyden Genel Görünüşü

Cephe, iç düzeni dışa yansıtmaktadır. Pencereler içteki kotlamaya uygun olarak çeşitli kotlarda düzenlenmiştir (Şekil 26,27,28). Oda pencerelerin birbirine benzemesine karşılık, şahnişin ve ikinci kat pencereleri değişik görünümündedir. Sokak cephesinde ve arka cephede ikinci kat penceresi demir şebekelerle donatılmıştır (Şekil 29,30). Ayrıca pencerelerin alç silmeleri ve cumbanın eğrisel çatı alınlığı da cephenin etkili görünümüne olumlu katkıda bulunmaktadır (Şekil 31).

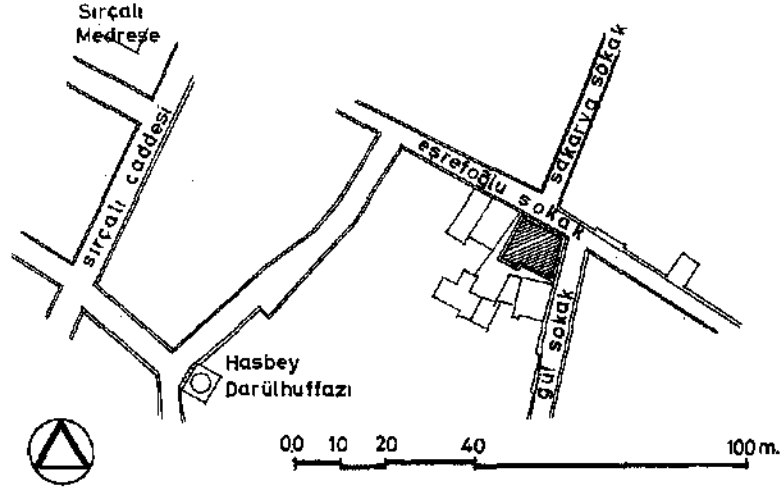
Şekil 32. Serficali Osman Anadolu Evi Durum Planı.

İki sokağın birleştiği köşede yer alan yapının arkasındaki avluya, her iki yoldan girişi vardır (Şekil 32). Yapının ana girişi Eşrefoğlu sokaktan, zeminden 1.55 m. yükseklikteki hazırlık bölümünden olmaktadır (Şekil 33).

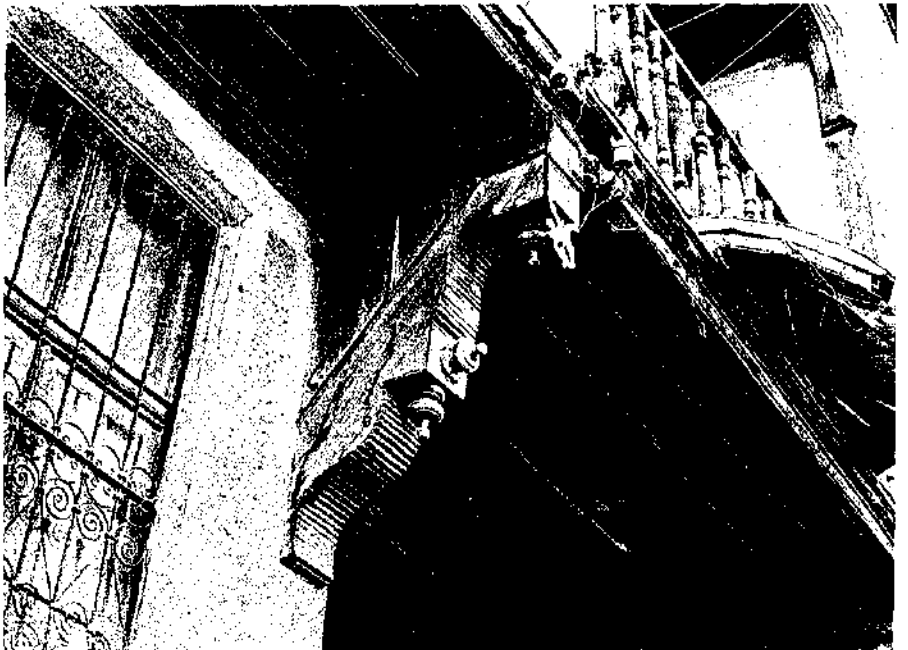
Şekil 36. Serficeci Osman Anadolu Evi Girişinden Ayrıntı.

Zemin katı, avlu ve sokakla doğrudan ilişkisi olan mabeyn, ikisinde gusülhaneli yüklük ve dolap bulunan dört oda, merdiven, merdivenin yanındaki küçük depo ve ne amaca yönelik kullanıldığı bilinmeyen küçük bir hacimden oluşmaktadır (Şekil 35). Öte yandan, kapısı merdiven sahanlığının altında bulunan bir balkon ve bu balkondan girilen, yapıya sonradan eklenmiş helâ yer alır. Bu katın yalın bir işçilik göstermesine karşılık, giriş hazırlık mekânının üzeri geometrik düzende işlenmiş ahşap bir tav içerir (Şekil 36).

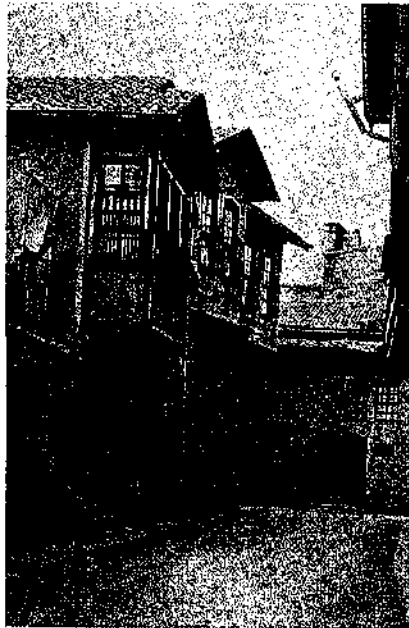
Şekil 40. Serficeli Osman Anadolu Evinin
Doğu Cephesi Görüşünü.

Genellikle yapının iç görünüşü yalındır. Oysa dışta, çıkmaları, işlemeli göğüslemeleri, ahşap balkon korkulukları, her katın döşeme düzeyindeki ahşap silmeleri, giriş kapısı ve pencere şebekeleriyle özenli bir biçimde yapıldığı anlaşılmaktadır (Şekil 39,40,41).

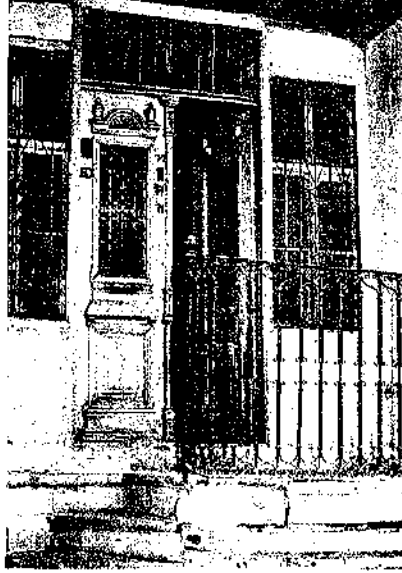
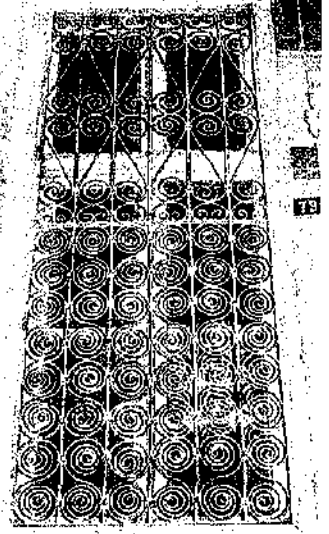
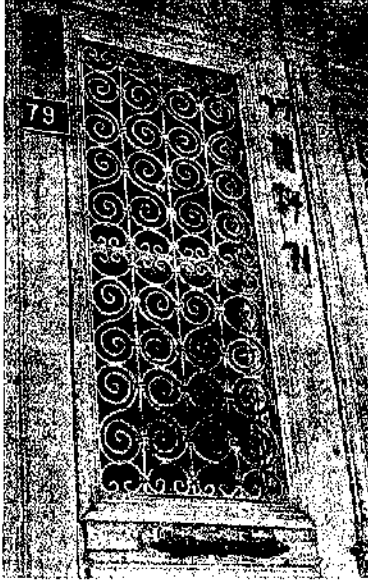
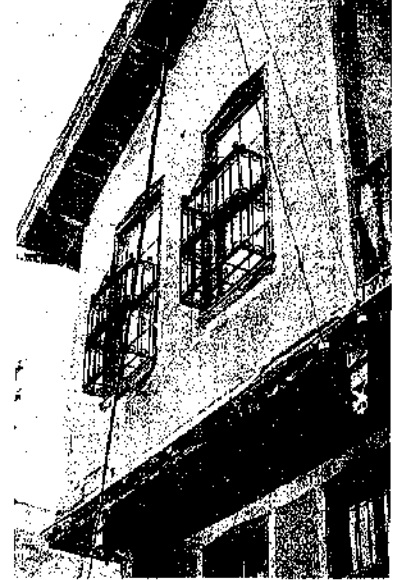
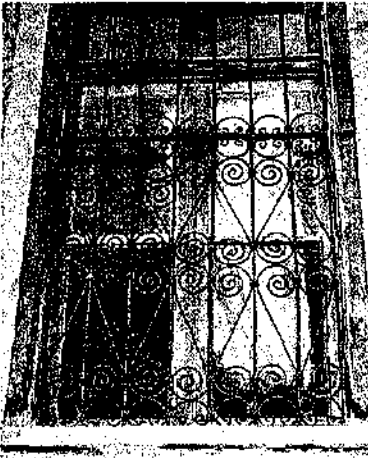
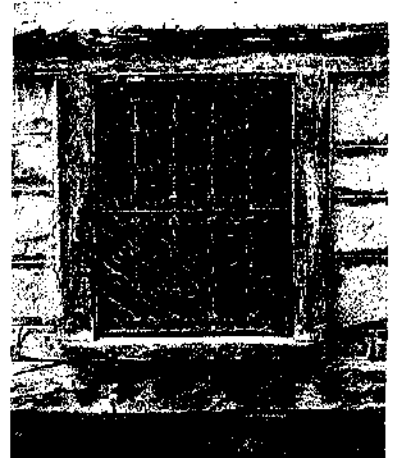
Yapıda Sille taşı, dışta zemin kat döşemesi düzeyine kadar kesme taş biçiminde, bodrum kat iç duvarları ve zemin kat dış duvarlarında moloz taş olarak kullanılmıştır. Dış merdiven basamakları ve giriş hazırlık bölümünün zemini gene Sille taşı döşelidir. Genellikle ahşap malzeme olarak ardıç hatıl, dikme, kiriş ve örtülerde kullanılmış, çam ise doğrama, döşeme ve tavan kaplama malzemesi olarak değerlendirilmiştir. Demir her kat penceresinde ve girişlerde ayrı düzende kullanılmıştır (Şekil 42,43,44,45,46,47). Yapının tüm dış cephesi sonradan püskürtme sıvayla kaplanmıştır.

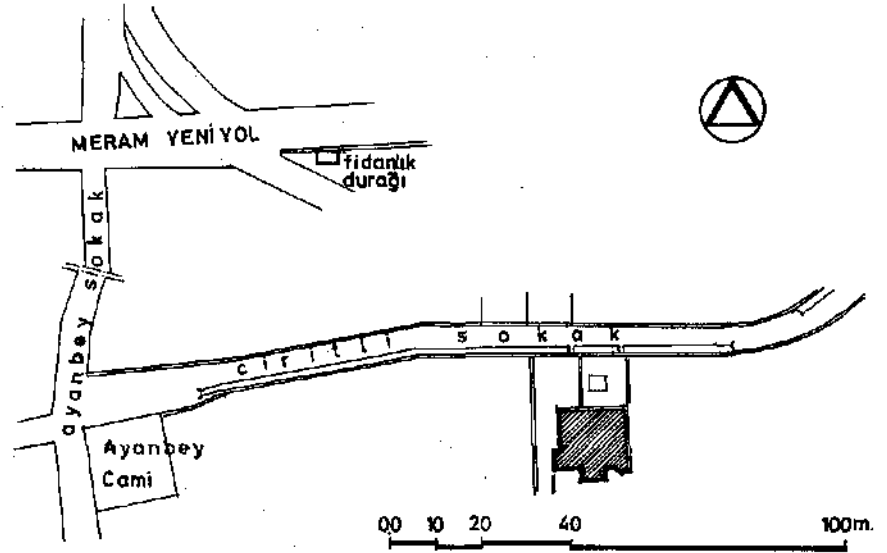
Şekil 48. Muharremoğlu Evi Durum Planı.

Yapının Meram'da bağ konağı olarak yaptırıldığı anlaşılmaktadır. Yapının önünde yalın bir havuzu bulunan avlu yer alır (Şekil 48). Yapının bir kaç kez el değiştirmesi nedeniyle, çevresindeki örtme (mutfak), ahır, samanlık, helâ gibi hacimlerin gerçek biçimlerini saptayamıyoruz. Bu tür hacimlerin varlığını, yıkılmış olduğunu, yapıyı yaptıran Muharremoğlu'nun yaşayan 78 yaşındaki torunu Atıf Yardımcı'dan öğreniyoruz. Atıf Yardımcı Meram çevresinde bu tip yapıdan üç örnek bulunduğunu ve bugün ikisinin yıkıldığını bildirmektedir. Meram ve çevresinde yeraltı suyunun derinden çıkması nedeniyle, eskiden kuyu açma olanağı bulunmamaktaydı. Bu nedenle yapının avlusundaki havuzun suyu Şehir armağından alınmaktaydı. Yapı yazlık olarak yaptırıldığı için çatı örtüsü buna göre düzenlenmişken, sonradan kışın da kullanmak amacıyla çatıya makat atılmıştır. 1894/1895 m.(1310 rumi) yılında yapının izbesinin suyla dolduğunu, bunun sonucu izbenin kapattırıldığını babası Avukat Tevfik Efendi'nin anlattığını Atıf Yardımcı belirtmektedir.

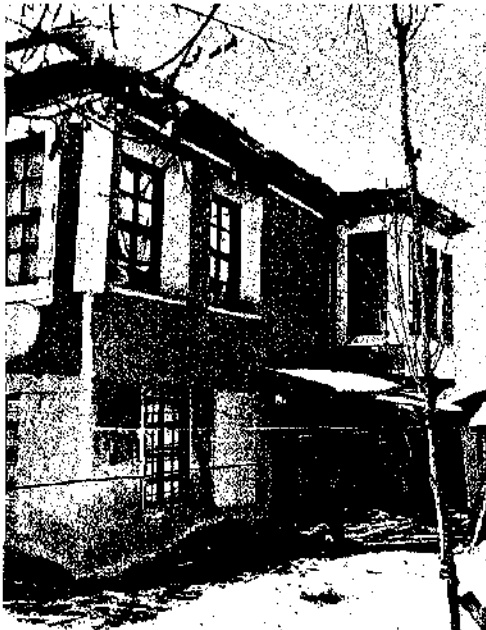
Şekil 62. Muharremoğlu Evi Batı
Cephesinin Görünüşü.

Yapının dışı toprak, içi alçı sıvalıdır. Yapı değişik dönemlerde onarım gördüğünden batı ve güney cepheleri oldukça değişmiştir. Bu onarımlar sırasında avlu cephesi desenli püskürtme sıva ile kaplanmıştır (Şekil 62).
