DİYARBAKIR KENT SURLARI KORUMA SORUNLARI

Neriman ŞAHİN GÜÇHAN, Ali İhsan ÜNAY,
Hasan BÖKE, Fuat GÖKÇE

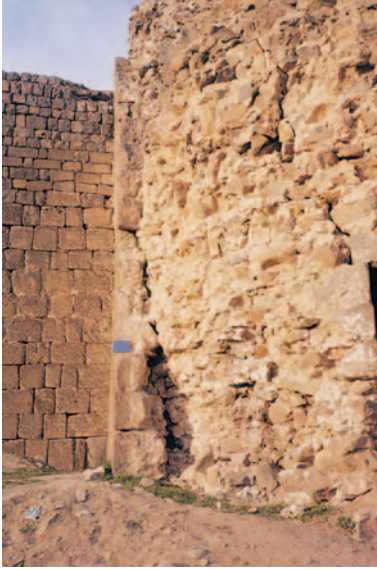
Surlarda kullanılan harçlardaki değişikliklerin saptanarak surlar için bir harç haritası oluşturulması, surların bütün olarak belgelenmesi ve dönem özelliklerinin tanımlanması açısından yararlı olacaktır. Ancak bu kapsamda bir çalışmanın ekonomik nedenlerle kısa dönemde yapılmasının güçlükleri değerlendirilerek, surların en eski parçası olduğu bilinen Dicle kıyısına bakan kenarındaki sarp arazi içinden, yaya olarak ulaşılabilen en son noktadan harç örnekleri (K noktası, 2 adet) alınmıştır. Bu örneklerden ilki Keçi Burcu'nun doğusundaki altıncı (6.) burçtan,

Resim 1. Keçi Burcu doğusu, 6. burç.

zemine yakın bir noktadan ve duvar içinden alınmıştır (Resim 1). İkinci örnek ise Keçi Burcu'nun doğusunda beşinci ve altıncı (5. ve 6.) burçların arasında kalan sur duvarının doğal zemine yakın bir noktasından, dıştaki kesme taşın boşaltıldığı yerden, duvarın iç kısmından alınmıştır (Resim 2, 3). Örneklerle ilgili yapılan çalışmalar ve sonuçları üçüncü bölümde aktarılmıştır.

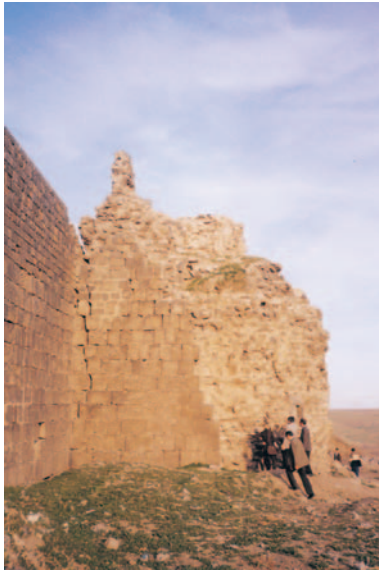
Resim 2. Keçi Burcu doğusu, 5. ve 6. burçlar arası.

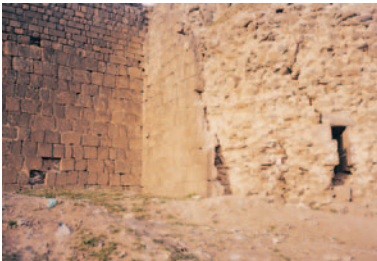
Resim 3. Keçi Burcu doğusu, 5. ve 6. burçlar arası.

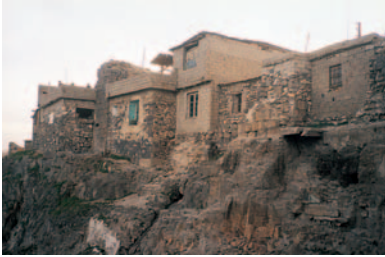
Surların Keçi Burcu'ndan doğuya doğru uzanan bölümünün iç çeperi gecekonduyla sarılmış olup, bu bölgede içerden surlara yaklaşmak olanaklı değildir. Dicle'ye inen dik yamaçlara oturan dış çeperde, topoğrafik kısıtlar gecekonduların yayılımını engellemiştir. Buna karşın surların dış çeperinde ve insan eliyle ulaşılabilir kesimlerinde taşların boşaltıldığı gözlenmektedir. Özellikle Keçi Burcu'ndan doğuya doğru, altıncı burcun dışındaki kesme taş blokların hemen hemen tümü çıkarılmıştır. Surun dış kaplamasının sökülmesine koşut olarak burcun gövdesi derin bir çatlak ile surun ana beden duvarından ayrılmıştır. Gerek bu noktada gerekse Dicle kıyısı boyunca surların gecekonduyla işgal edildiği ve insanlar tarafından tahrip edildiği anlaşılmaktadır. Surların

Resim 26. Surlar, Yeni Kapı.

diğer bölgelerde olduğu gibi üst kaplamasının bozulması, üstteki kalkan duvarlarının aşınarak yada tahrip edilerek yıkılması çevre sakinleri için hayati tehlike oluşturmaktadır.

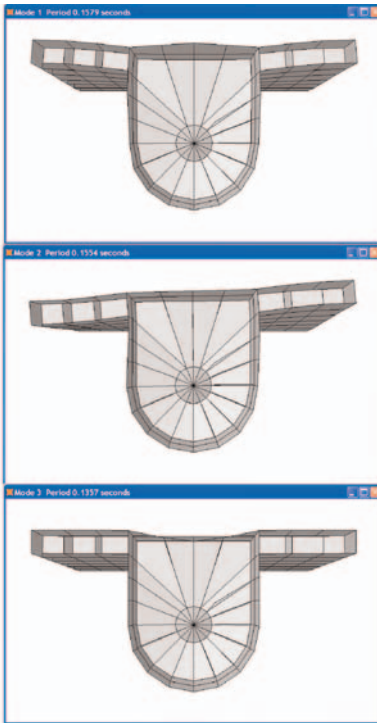
Urfa Kapı Burcu ve Diyarbakır Surları oldukça rijit bir yapıya sahiptir. Surların ve Burçların bu rijit yapısı tepki spektrumu analizi sonuçlarından da görülebilir. Tepki spektrumu analizi sonucunda, yapının periyotları 1. moddan 3. moda kadar sırasıyla $T=0.1579$ sn, $T=0.1554$ sn ve $T=0.1357$ sn olarak elde edilmiştir.

Çizim 4. Deprem analizi sonucunda elde edilen ilk üç mod deformasyonları.
