KOCAELİ TARİHİ CAMİ ÖRNEKLERİ ÜZERİNDEN PLANLI KORUMA KAPSAMINDA HASARSIZ TEST UYGULAMALARI: ÇOBAN MUSTAFA PAŞA CAMİİ, FEVZİYE CAMİİ VE PERTEV PAŞA CAMİİ (1)

Emre KİSHALI*, Neslihan TÜRKMENOĞLU BAYRAKTAR*,
Mehmet ŞENER*

Anahtar Sözcükler: Planlı koruma; hasarsız testler; tarihi camiler; Kocaeli.

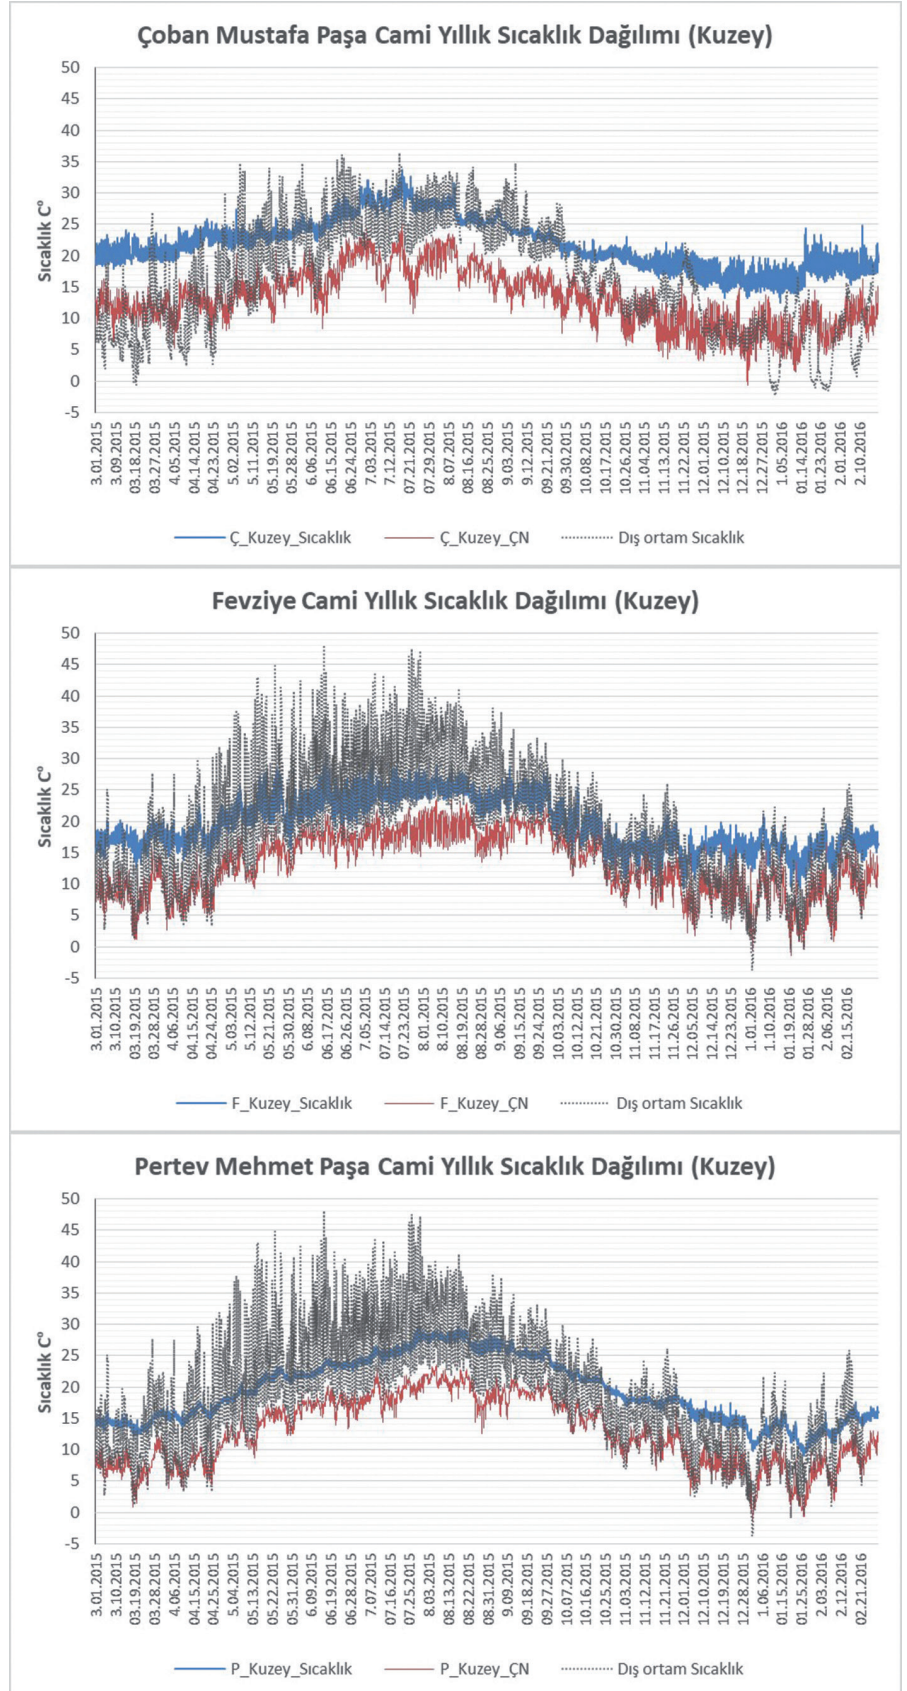
Resim 7. Pertev Paşa, Fevziye ve Çoban Mustafa Paşa Camileri kuzey yıllık sıcaklık, çiy noktası ve dış ortam sıcaklık grafiği

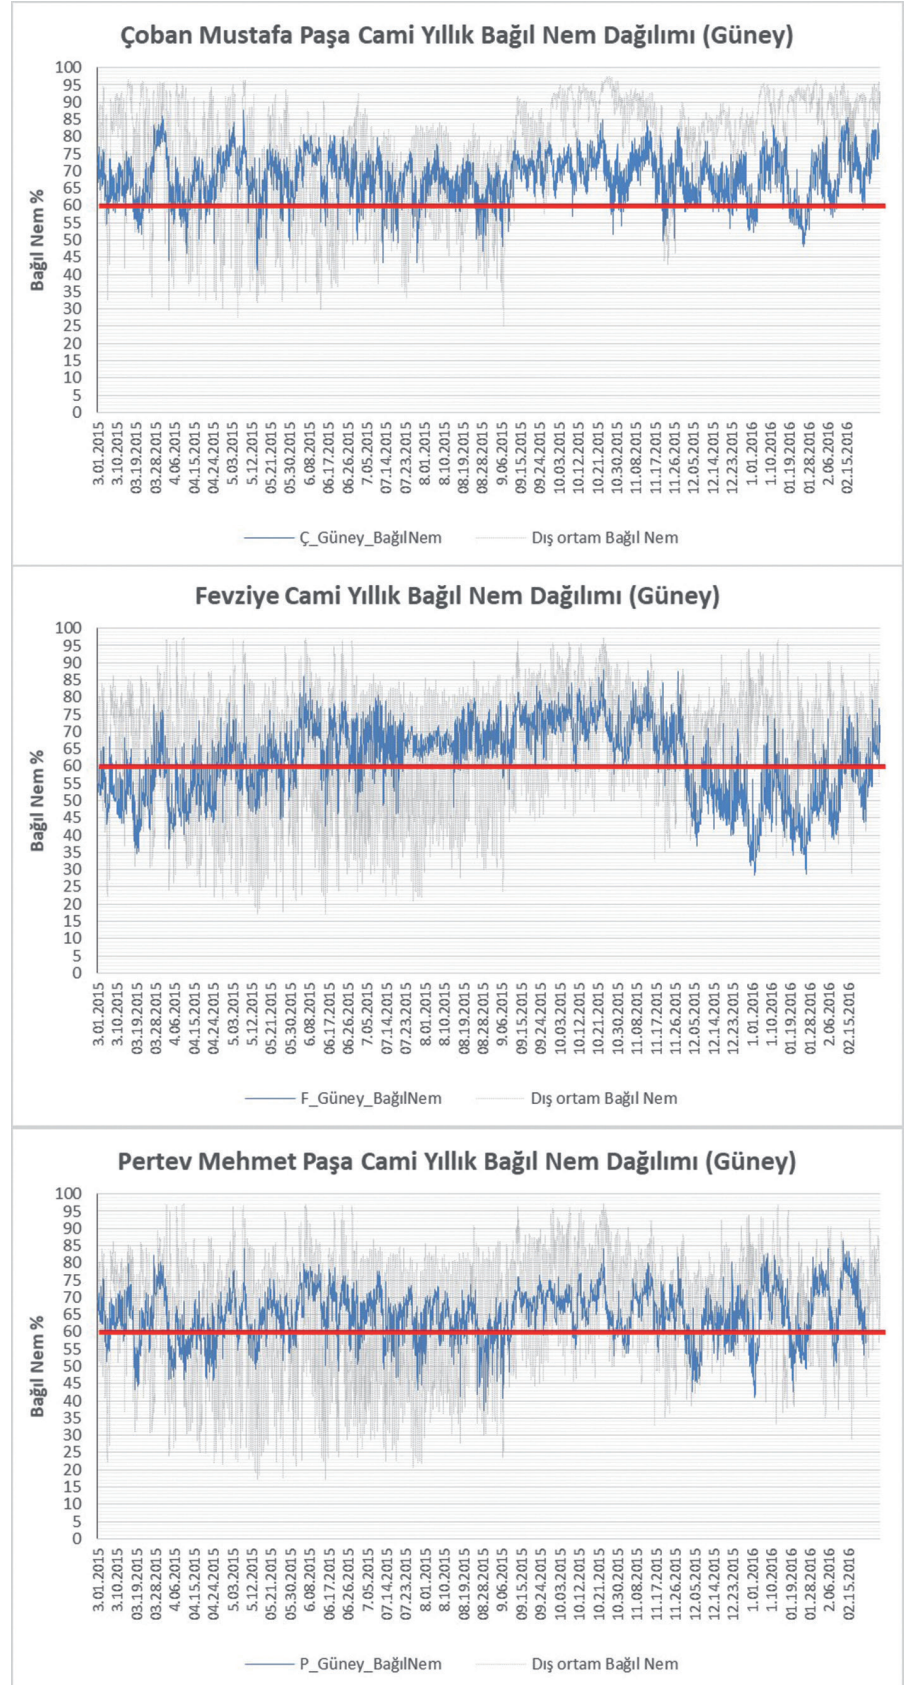
Resim 8. Pertev Paşa, Fevziye ve Çoban Mustafa Paşa Camileri güney ve dış ortam bağıl nem grafiği
