## AMASYA BİMARHANESİ'NİN TAMAMLANAMAYAN TAÇKAPISI (1)

Zeynep İNAN OCAK, Gülsün TANYELİ\*

**Anahtar Sözcükler:** Amasya; Bimarhane; Ali Saim Ülgen; restorasyon; bütünleme.

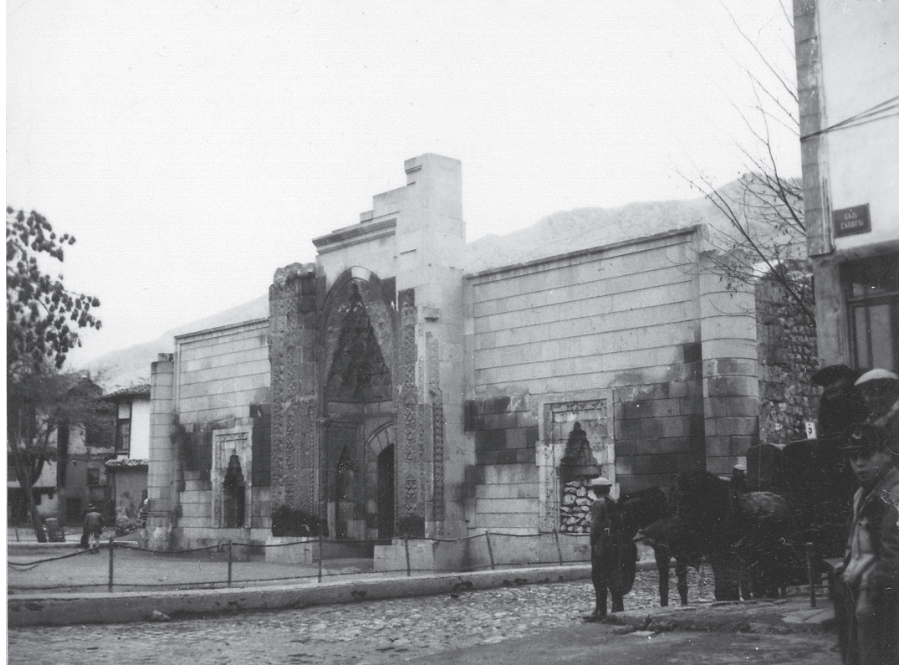
**Resim 1.** Amasya Bimarhanesi'nin 1948-51 Yılları Onarımı Sonrası Görünümü (VGM Arşivi).

Amasya Bimarhanesi'nin taçkapısının 1950'lerdeki onarımının, Türkiye'deki koruma yaklaşımları bağlamında ayrı bir önemi vardır. Onarımda taçkapının eksik kısmı tamamıyla bütünlendirilmiştir. Bunun yerine yalnız bir köşesinden duvar kademeli olarak yükseltilmiştir. Onarımın yapıldığı tarihlerde henüz 7044 sayılı yasa yoktur ve Amasya Bimarhanesi'nin sorumluluğu Vakıflar Genel Müdürlüğü'nde (VGM) de değil; Maarif Vekâleti Eski Eserler ve Müzeler Genel Müdürlüğü'ne (EEMGM) aittir (2). Bu tarihlerde müdürlüğün Abideler Şubesi'nde Yüksek Mimar Ali Saim Ülgen görev yapmaktadır. Ülgen tarafından yürütülen bu uygulama, Amasya Bimarhanesi'ne özgü olup; başka bir yapıda gerçekleştirilmemiştir (**Resim 1**).

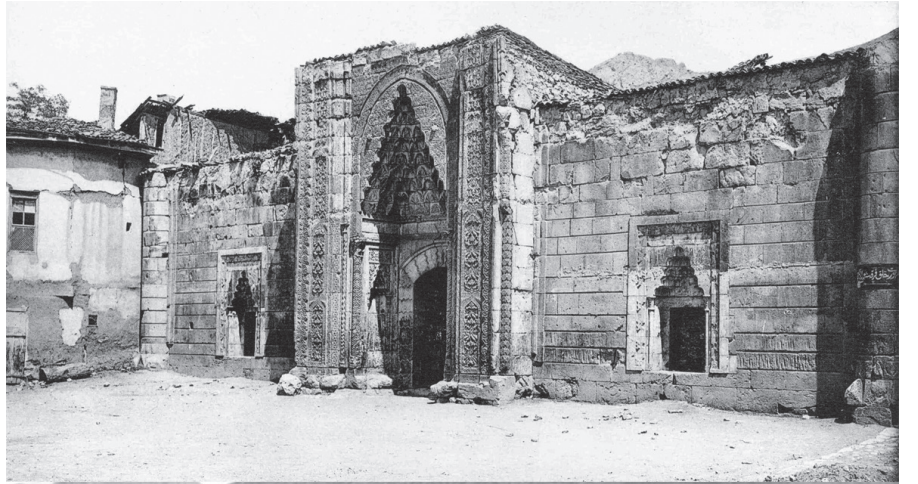
**Resim 6.** Amasya Bimarhane'nin Çevresinin İstiklakı Öncesi ve Sonrası Durumunu Gösteren Fotoğraflar (Üst: Gabriel, 1934 / Alt: VGM Arşivi).

Yapının müze olarak kullanılmak için tahliye ettirildiği tarihler, aynı zamanda ülkemizde anıtları korumak için çalışmaların hız kazandığı bir dönemdir. Reis-i Cumhur Mustafa Kemal Atatürk'ün Konya ziyareti sonrasında başlayan anıtları koruma çalışmaları kapsamında "Acilen Tamiri İktiza Eden Tarihi Binalar Listesi" hazırlanmıştır. Listede Amasya'dan birçok eski eserle birlikte Amasya Bimarhanesi de yer almıştır. Yine Maarif Vekaleti'nin 1933-35 yılları arasında yürütülen sayıca çok az olan koruma çalışmalarından biri Amasya Bimarhanesi'nde gerçekleştirilmiştir. Onarım listesinde yapı, "Amasya'da Bimarhane istimlakı ve Halifet Gazi Türbesi-1933" şeklinde yazılıdır. Eski fotoğraflarından bu uygulamanın öncesi ve sonrası yapının durumu tespit edilmektedir (**Resim 6**).

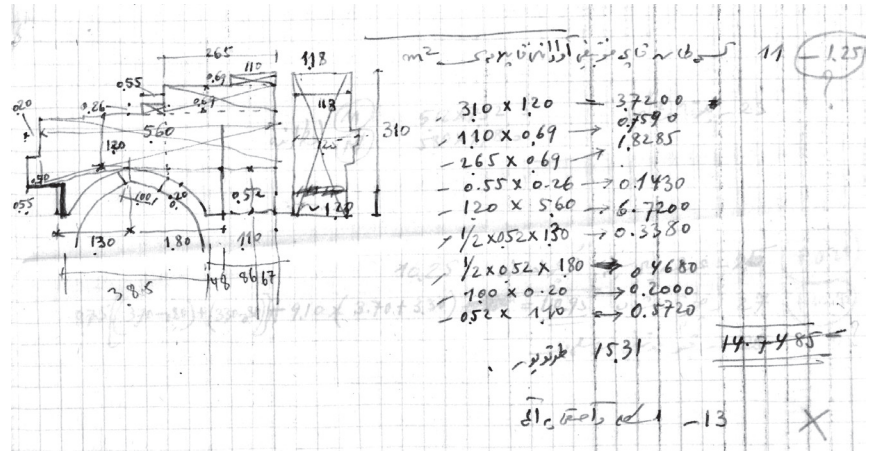
Resim 12. Ülgen'in Yapılan İşin Eski Çizimi ve Hesaplamaları (ASÜA, TASUDOC0973004 ve TASUDOC0696125).

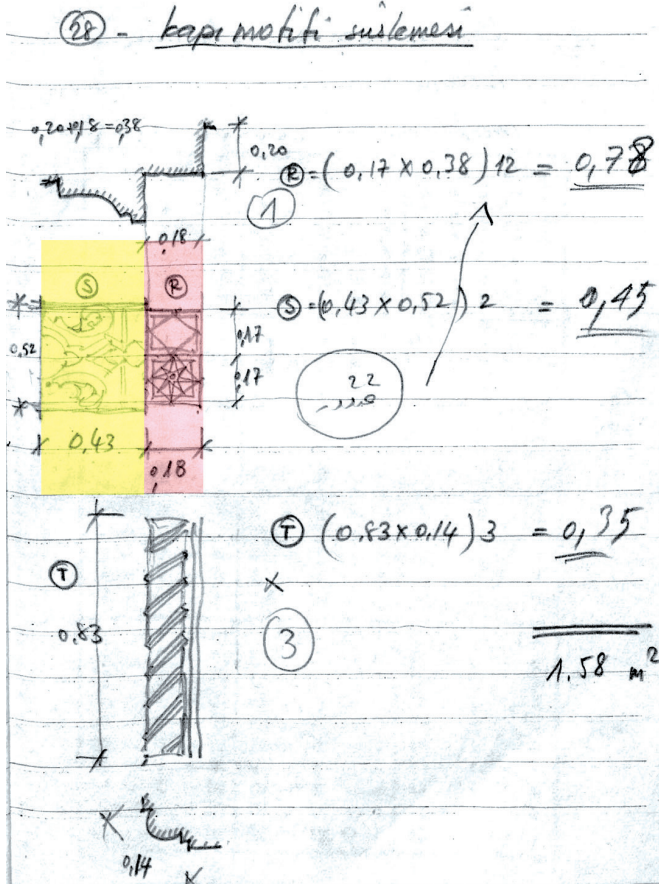
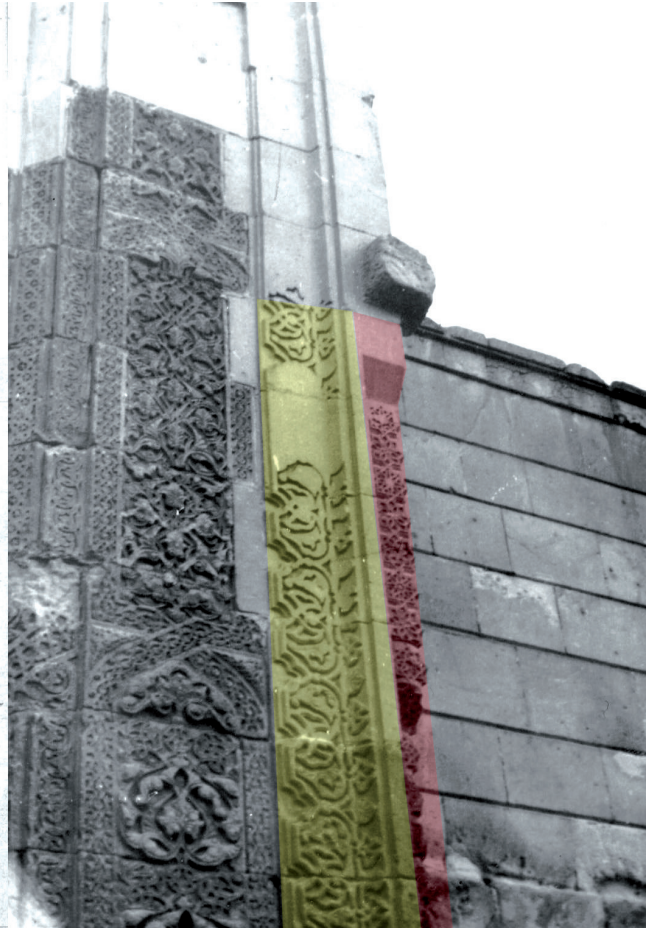
Resim 13. Ülgen'in Yeniden Yapılan Bezemeli Taşların Miktarına İlişkin Hesabı (sol: ASÜA, TASUDOC0696232 / sağ: VGM Arşivi)

No:	İnşaatın cinsi	Miktarı	V.Fiatı	Tutarı
11-	Kesme taş kapı motifi avadanlı kaplaması (m <sup>2</sup> ) cümle kapısında:			
	3.10 x 1.20 =	3.72		
	1.10 x 0.69 =	0.75		
	2.65 x 0.69 =	1.83		
	0.55 x 0.26 =	0.14		
	1.20 x 5.60 =	6.72		
	(0.48+0.89+0.37)x0.52=	1.05		
	1/2x0.52x1.30+1/2x0.52x1.80=	1.00		
	0.20 x 0.50 =	0.10		
		<u>15.31</u>		
		15.31	117.30	1795.86

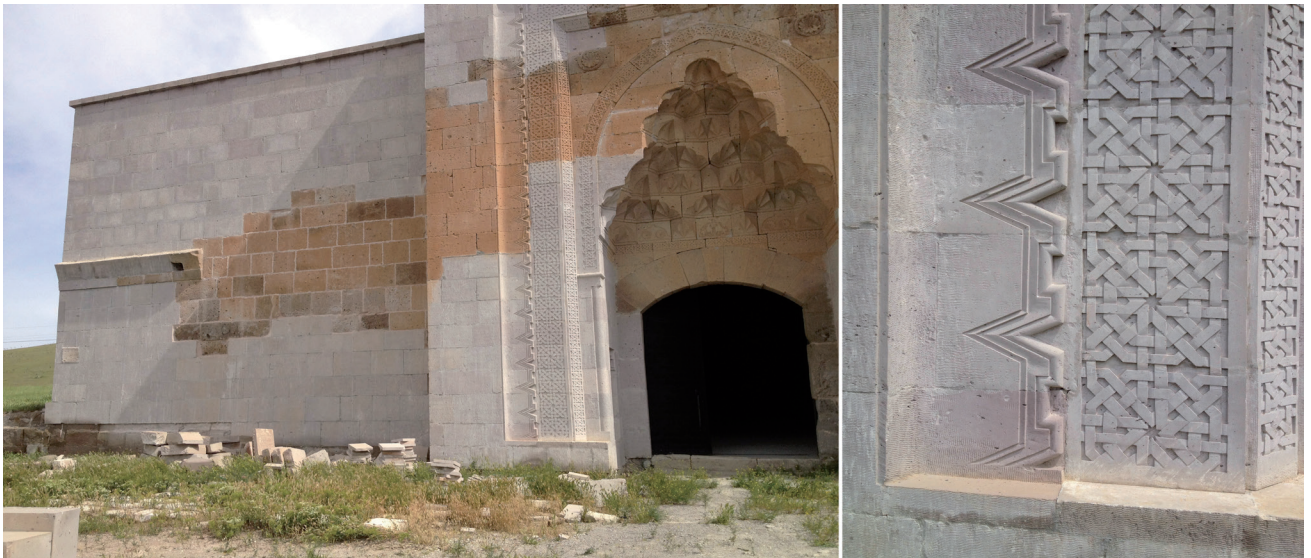
**Resim 17.** Alay Han’ın 2009-11 Yılları Arasında Gerçekleştirilen Onarımının Rekonstrüksiyona Varan Bütünleme Uygulamasında Yeniden Yapılan Taçkapıdaki Bezemeler (G. Tanyeli kişisel arşivi, 2013)
