TRABZON BÖLGESİ KIRSAL CAMİLERİ: YER-YAPI İLİŞKİSİ ÜZERİNE MORFOLOJİK BİR DEĞERLENDİRME (1)

Emriye KAZAZ*, Ömer İskender TULUK**

Anahtar Sözcükler: Doğu Karadeniz; Trabzon; vadiler; kırsal camiler.

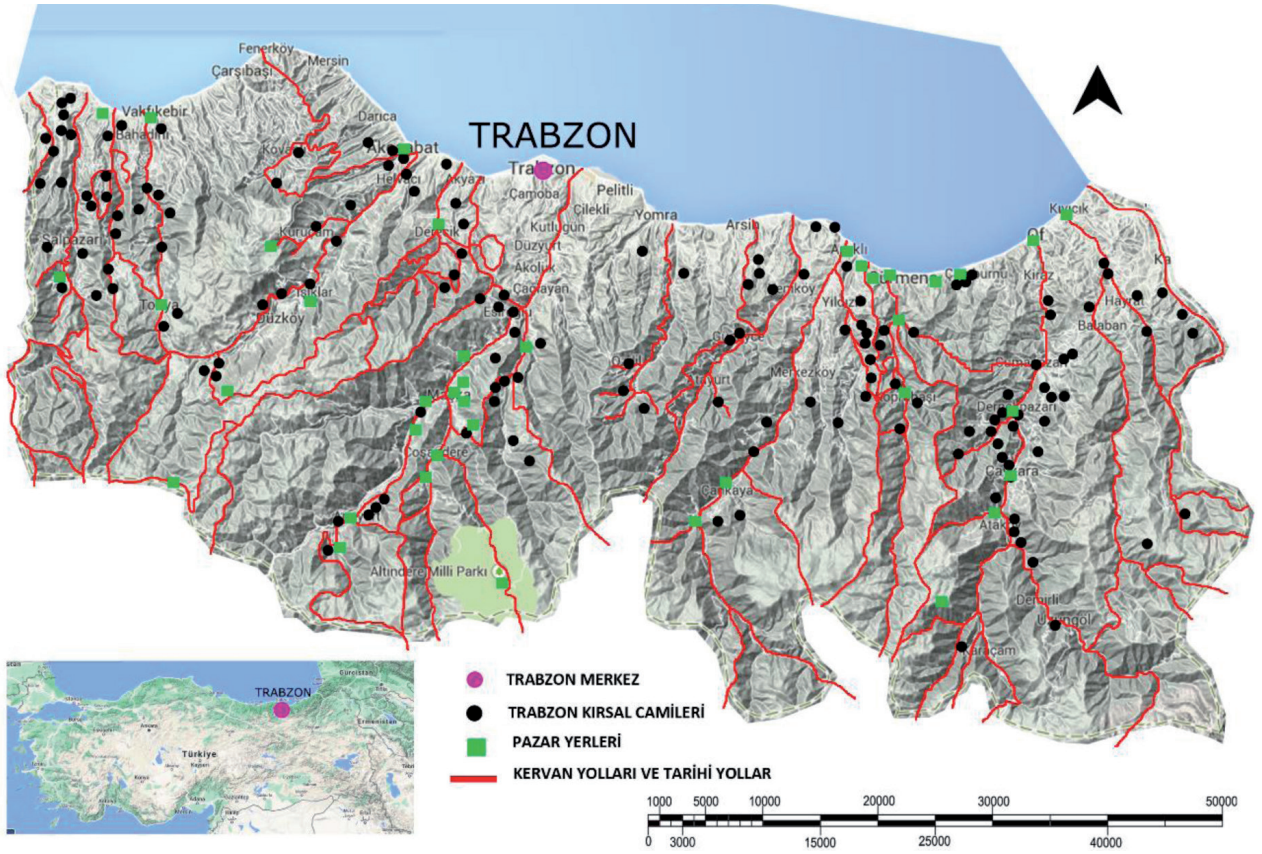
Resim 3. Trabzon bölgesi kırsal camilerinin pazar yerleri ve kervan yollarıyla ilişkisi

Manahos, Küçükdere, Karadere ve Yanbolu Deresi Vadileri'nin güneyinde Madur, Polut ve Ziyaret Dağları ve bu dağ silsilesi içinde yer alan Kitova-Haciveli Geçidi kervan yolları için en uygun güzergâhtır ve çevresinde de birçok han yapısı mevcuttur (Durmuş vd., 1996). Manahos ve Küçükdere Vadisi sırtlarından devam eden kervan yolu üzerinde de Bandige Hanları, Limonsuyu Hanları, Karagüllüoğlu Hanları, Sulakhani, Seslikaya Hanları, Kirazlık Hanları (Bilgin, 1990) gerek vadi içindeki yerleşimcilerin, gerekse transit yolcuların vadideki hareket güzergâhlarını gösteren en önemli mekânsal kanıtlardır (**Resim 3**).

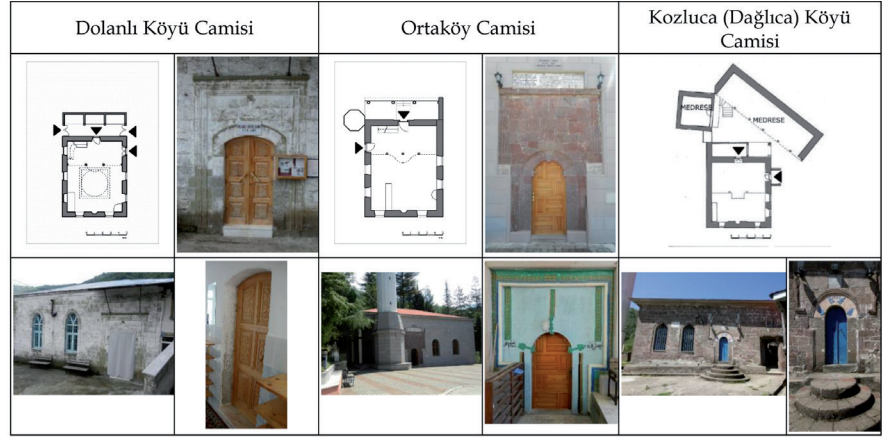
Resim 4. Dolanlı Köyü, Ortaköy ve Kozluca (Dağlıca) Köyü Camileri son cemaat mahalli-giriş ilişkisi, Kozluca Köyü Camisi planı, Sümerkan ve Okman'dan yeniden işlenerek, (Sümerkan ve Okman, 1999, 12), Doğu cephesi ve ana giriş kapısı (Karadeniz Kültür Envanteri, 2020).

Ancak asıl ilgi çekici uygulamalar, ana ibadet mekânına birden fazla girişin olduğu örneklerdedir. Sadece Akhisar / Ağasar Deresi, Fol Deresi ve Yanbolu Deresi Vadilerindeki birkaç camide rastlanan bu uygulamada harim kısmına hem mihrap aksı üzerinden hem de doğu ya da batı kanadından iki giriş verilmiştir. Harim kısmına açılan bu birden fazla kapının varlığı ilk bakışta yoğun cemaatin tahliyesine dayandırılrsa da, neredeyse istisnasız tüm Osmanlı Dönemi camilerinin aksine mihrap eksenini üzerindeki bu giriş, doğu kanadındaki tali girişe göre ikincil planda kalmıştır. Son cemaat revakının mihrap eksenini üzerinde yer alması dahi algısal olmasa da fonksiyonel olarak bu girişi ön plana çıkaramamıştır. Bir başka deyişle, yerel ustalar bir taraftan Osmanlı merkezi anıtsal cami kalıplarına sadık kalarak mihrap eksenini üzerindeki revaklı girişten vaz geçmezken öte yandan da yapının çevresiyle kurduğu özel duruma duyarsız kalmamış, tümüyle fonksiyonel gerekçelerle ikinci bir giriş açmakta sakınca görmemişlerdir. Akhisar Deresi Vadisi Dolanlı Köyü Camisi ve Fol Deresi Vadisi Ortaköy Camisi'nde doğu ve batı kanatlarındaki ikinci girişler topoğrafya ve yol ile ilişkililikten, Çamlık Deresi Vadisi Kozluca (Dağlıca) Köyü Camisi'nin doğu kanadındaki harim girişinin yapının kuzey-doğusunda yer alan medrese binası ve aralarındaki avlu ile ilişkili olduğu şüphesizdir (Resim 4) (5).

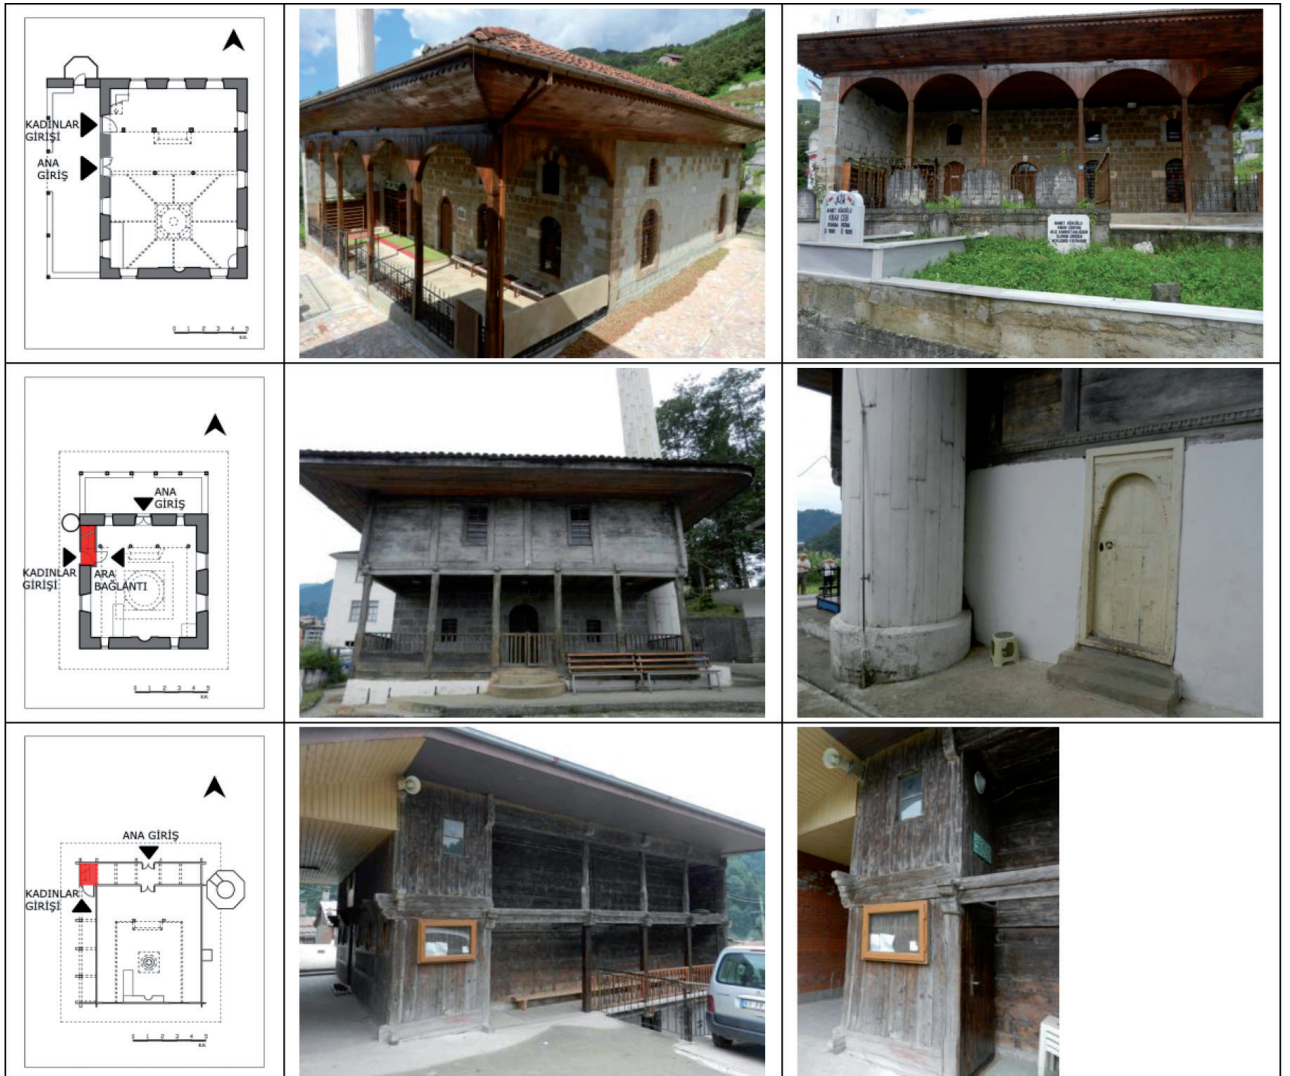
Resim 5. Aşağı Ovalı Köyü İrfanlı Mahallesi, Bölümlü Mithat Paşa Mahallesi ve Uzungöl Filak Mahallesi Camileri son cemaat mahalli-giriş-harim ilişkisi

açıktır. Bununla ilgili pek çok örnek zikredilebilir. Ancak Küçükdere Vadisi Aşağı Ovalı Köyü İrfanlı Mahallesi Camisi aynı cephe üzerinde her ikisi de harime açılan yan yana iki girişinin varlığıyla bölgenin yegâne örneği olma özelliğine sahiptir (**Resim 5**). Bunlardan kuzey köşeye yakın olanın mahfil katının altına denk düşmesi ve merdivene yakınlığıyla, öncelikli olarak üst kattaki cemaatin en kısa yoldan tahliyesi için açılmış olduğu rahatlıkla düşünülebilir. Ancak Solaklı Deresi Vadisi Bölümlü Mithat Paşa Mahallesi Camisi'nin batı cephesine açılan ikinci giriş kapısının caminin kadın cemaatine yönelik, mahremiyet odaklı planlandığı şüphe götürmeyecek derecede açıktır (**Resim 5**). Giriş kapısı doğrudan, duvar boşluğuna yerleştirilmiş mahfil katına çıkan bir merdivene açılır. Bölücü ince ahşap bir duvar üst kata çıkan cemaatin harim bölümünden görünmesini engeller. Merdivenin ana ibadet alanıyla ilişkisi dolaylıdır. Zemin katta, dar merdiven boşluğuna açılan küçük bir başka kapı, gerektiği durumda ana ibadet alanına ulaşımı da olanaklı kılar. Benzer bir durum Solaklı Deresi Vadisi'ndeki Uzungöl Filak Mahallesi Camisi'nde görülür. Caminin batı kanadına açılan korunaklı bir giriş kapısı, bu kez kapalı bir son cemaat mahalli gibi kurgulanan bölümün batı ucuna yerleştirilen ve doğrudan mahfil katına ulaşan merdivenle, üst katı kullanacak cemaatin girişi, tahliyesi ve mahremiyeti mümkün hale getirilmiştir (**Resim 5**).

Ancak kimi camilerde gözlenen bazı standart ötesi akılcı uygulamalar yerel ustaların bu sorunun çözümündeki becerisini ve vizyonunu açıkça ortaya koyar. Bu camilerde üst kattaki cemaati ana ibadet alanına karışmadan, caminin giriş kapısına yönlendirmeden doğrudan dışarıya alan çözümler dikkat çekicidir. Kalabalık cemaatli namazlarda, özellikle de üst katın kadın cemaate ayrıldığı durumlarda kritik öneme haiz bu gereksinim, Küçükdere Vadisi Aşağı Ovalı İrfanlı Mahallesi Camisi'nde iki giriş kapısından dar olanın doğrudan mahfil merdiveniyle ilişkilendirilmesiyle çözülmüş, üst kattaki cemaatin ana giriş kapısına yönlendirilmeden en kısa yoldan tahliyesi mümkün hale getirilmiştir (**Resim 5**).

Solaklı Deresi Vadisi'ndeki Günebakan Köyü ile Güney Mahallesi Camileri ve Manahos Deresi Vadisi'nde Gündoğan Yeşil Mahallesi Camisi gibi yapının bir yamaca dayandırılmak zorunda kaldığı kimi örneklerde ise mahfil katna doğal zeminden doğrudan giriş sağlanarak cemaatin tahliyesi ve gerektiği durumda kadın kullanıcıların mahremiyeti olanaklı hale getirilmiştir (**Resim 9**). Yine bu sorunun en akılcı ve özgün çözümü daha önce de zikredildiği gibi Solaklı Deresi Vadisi'nde Bölümlü Mithat Paşa ve Uzungöl Filak Mahallesi Camileri'nde görülür (**Resim 5**).

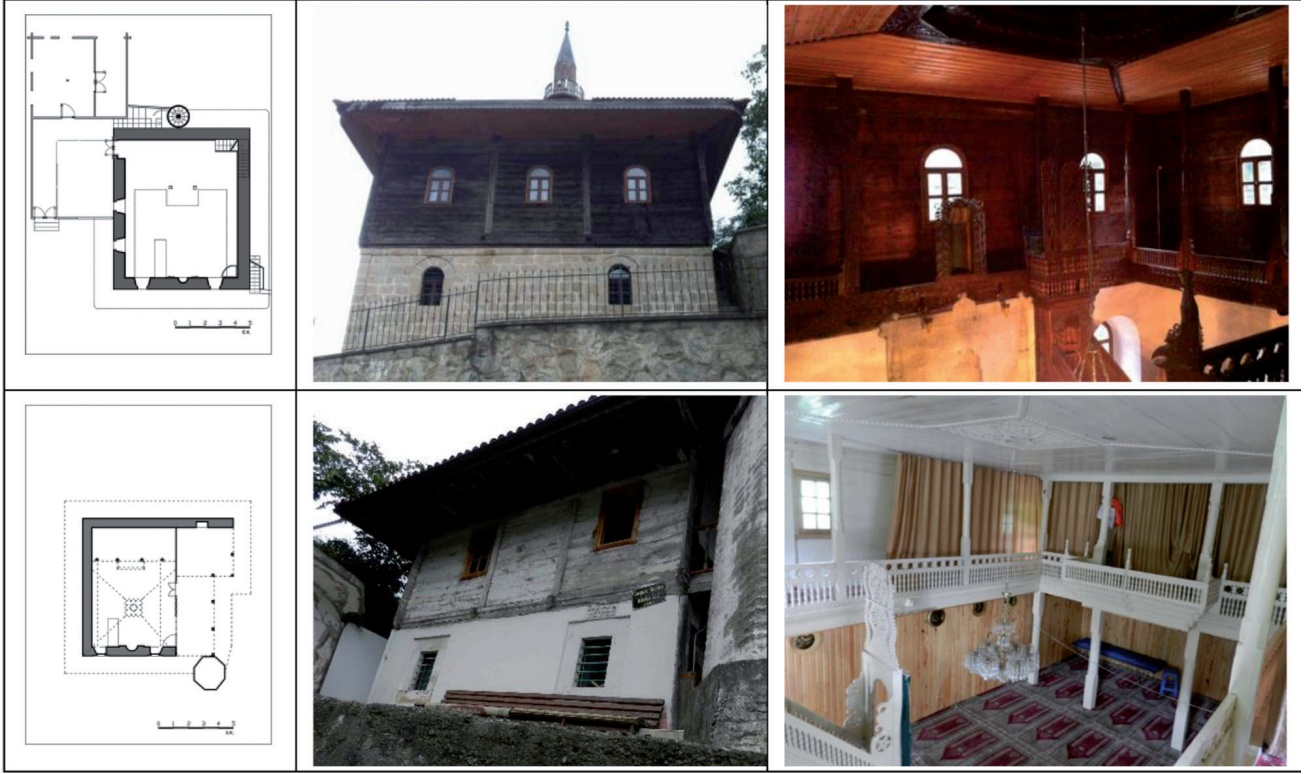
Resim 6. Taşkiran Köyü ve Cumapazarı Serindere Mahallesi Camileri

Bu sadece konstrüktif bir sorunu ortadan kaldırmaz, aynı zamanda cami iç çeperinde estetik bir görüntü de sağlar. Bu akılcı uygulamaya Baltacı Deresi Vadisi ile göreceli olarak çok daha zengin bir tipolojik çeşitlilikle dikkatleri üzerinde toplayan Solaklı Deresi Vadisi'nde rastlanır. Böyle bir uygulama Baltacı Deresi Vadisi'nde Sugeldi Köyü, Dereyurt Köyü ve Keler Köyü (Hüseyin Hoca Köyü Sahil) Camileri ile Solaklı Deresi Vadisi'nde Bölümlü Mithat Paşa Mahallesi, Cumapazarı Serindere Mahallesi (**Resim 6**), Günebakan Köyü, Güney Mahallesi, Taşçılar Köyü Merkez, Çambaşı K. Orta Mahallesi Hacı Ömerli, Uzungöl Filak Mahallesi, Taşkiran Köyü (**Resim 6**) ve Yukarı Kumlu Köyü Camilerinde görülür.

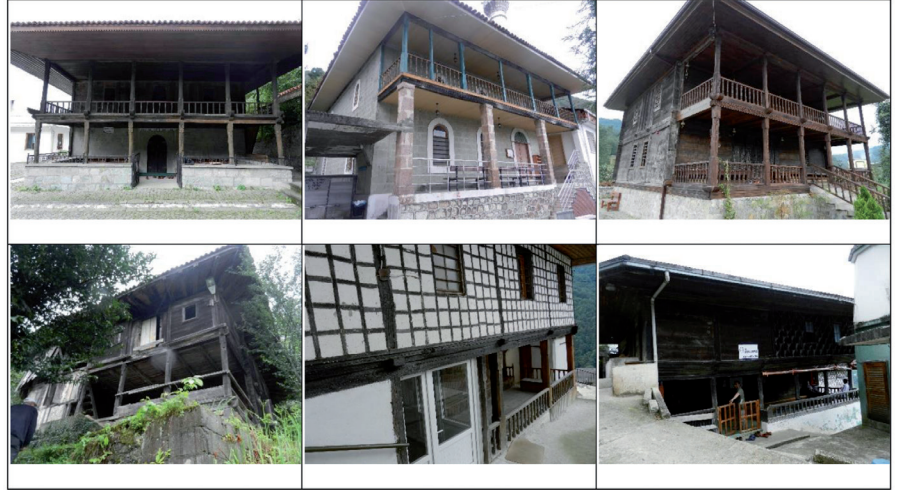
Resim 7. Mahfil teraslı Kondu, Karacakaya ve Keler Köyü Camileri ile mahfil katın son cemaat mahalli üzerine uzadığı Dereyurt Köyü, Günebakan ve Güney Mahallesi Camileri

(Hüseyin Hoca Köyü Sahil) Camilerinde ise mahfil katıyla ilişkilendirilmiş bir terasa dönüşür (**Tablo 4**) (**Tablo 5**) (**Resim 7**).

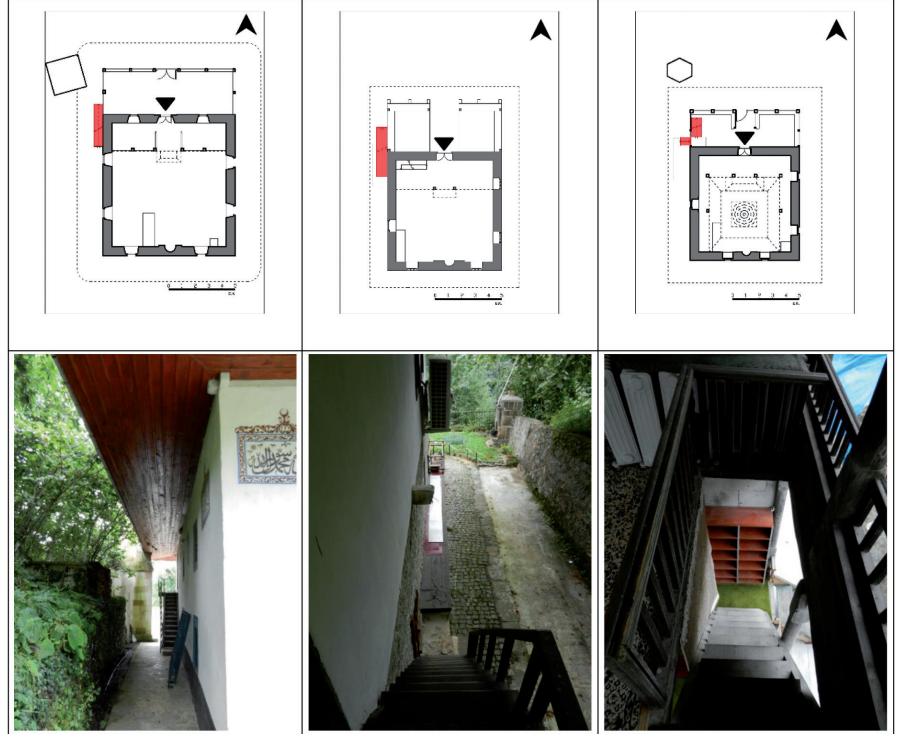
Resim 8. Kabataş, Kondu ve Sugeldi Köyü Camilerinde mahfil terasına ulaşan merdiven uygulaması

Solaklı ve Baltacı Deresi Vadilerinde bu sorunun çözüldüğü bir grup caminin ortak özelliği ise mahfil katıyla işkili bir terasın varlığıdır. Zira bu sorun dışarıdan bu terasa bağlanan ahşap bir merdivenle çözülmüş, üst kattaki cemaat alt kattaki ana ibadet alanına indirilmeden, doğrudan bu merdivenle dışarıya alınmıştır. Bu, mahfil katının erkek cemaate ayrıldığı kalabalık namazlarda tahliyenin daha hızlı yapılmasını, kadın cemaate ayrıldığı durumda ise erkek cemaatin arasına karıştırılmadan tahliyesini, dolayısıyla kadın cemaatin mahremiyetini mümkün kılmıştır. Bölge kırsal camilerinde yakın dönemli tadilatlarla buna ilişkin çözümlerin üretildiği pek çok örnek yanında, özgün durumlarıyla ilgili tatmin edici yeterli veri olmasa da Solaklı Deresi Vadisi'ndeki Kondu ve Kabataş Köyü Merkez Camileri ile Baltacı Deresi Vadisi'nde Sugeldi Köyü Camisi'ndeki uygulama bölgenin en ilgi çekici örneklerini oluşturur. Solaklı Deresi Vadisi Cumapazarı Serindere Mahallesi Camisi'ndeki düzenlemenin özgünlüğü ise tartışmasızdır (**Resim 8**).

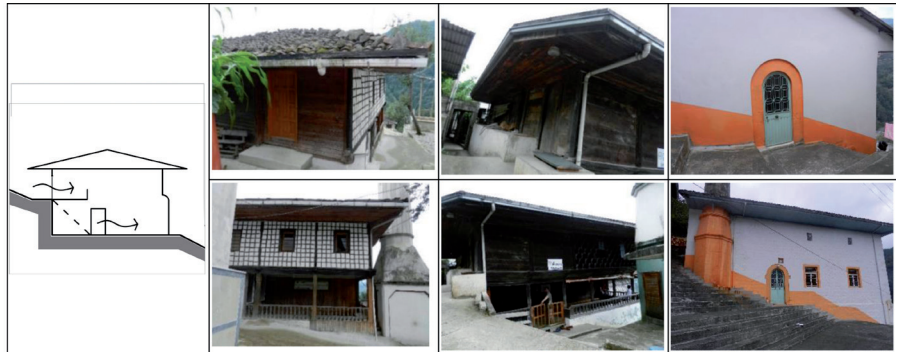
Resim 9. Mahfil katına doğrudan girişin sağlandığı Günebakan Köyü ile Güney Mahallesi ve Gündoğan Yeşil Mahallesi Camileri

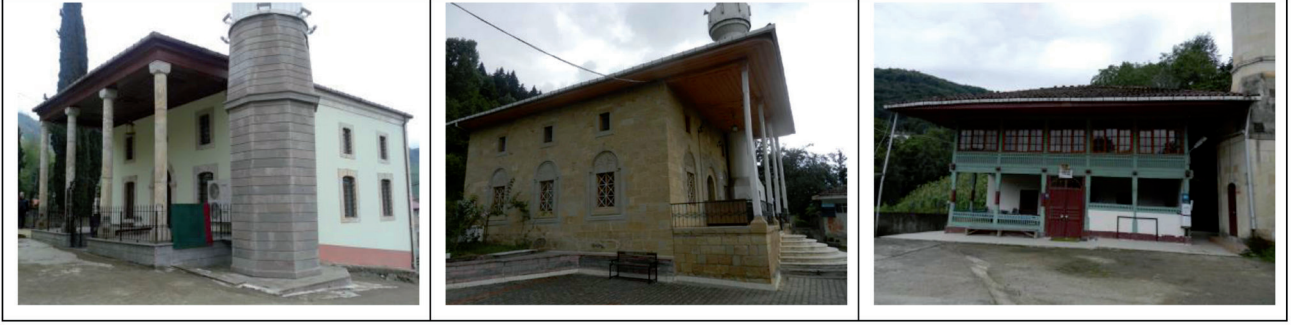
Resim 10. Sera Deresi Vadisi Dumankaya Köyü Camisi, Değirmendere Vadisi Akmesicit Köyü Camisi ve Solaklı Deresi Vadisi Kabataş Köyü Camisi

Camileri yığma taş ya da ahşap, ancak her durumda geniş sayılabilecek saçaklarıyla bölgenin dikkat çeken camileridir (**Resim 10**). Ancak Solaklı Deresi'nin iki camisi, Kondu ve Kabataş Köyü Merkez Camileri ise iki metreyi bulan olağanüstü boyutlardaki saçak uygulamalarıyla sadece vadinin değil tüm bölgenin de en dikkat çekici camileridir.

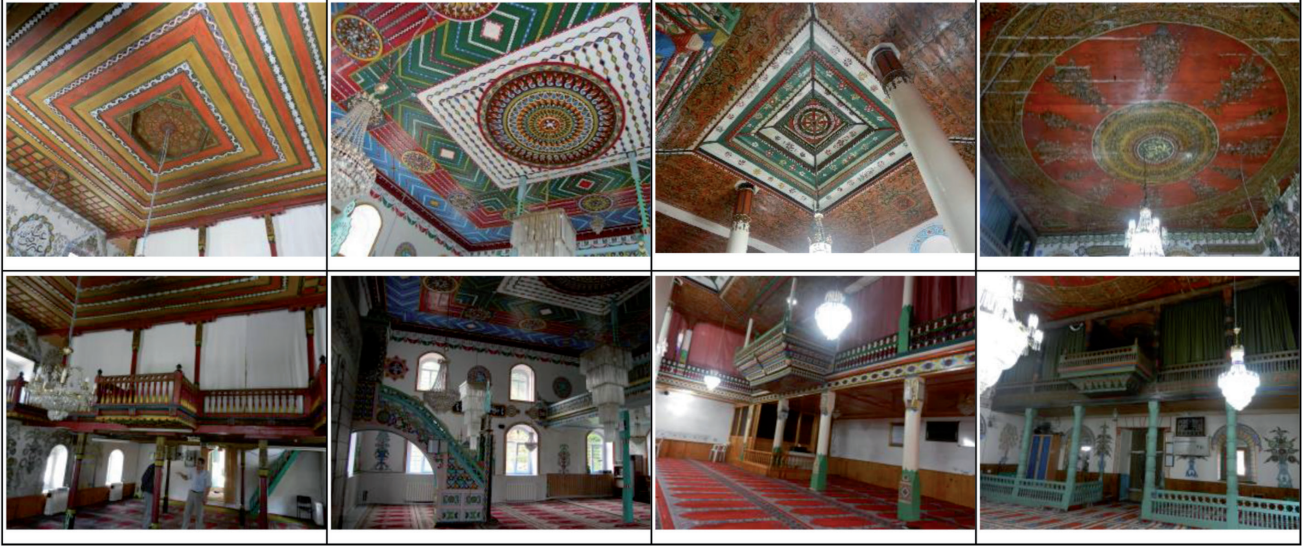
Kademeli tavan göbekleri de bölge camilerinin en yaygın ve ilgi çekici uygulamaları arasındadır. Kimi örneklerde kare, kimilerinde daire, kimilerinde ise sekizgen formlu göbekler hem yatay düzlemde iç içe geçerek, hem de düşeyde çatı boşluğu ile tavan yüzeyi arasında

Resim 11. Ağasar Deresi Vadisi Doğanç Köyü Camisi, Yanbolu Deresi Vadisi Güneyce Köyü Büyük Mahalle Camisi, Manahos Deresi Vadisi Beşkoy Yılmazlar Mahallesi Camisi, Solaklı Deresi Vadisi Kabataş Köyü Merkez Camisi

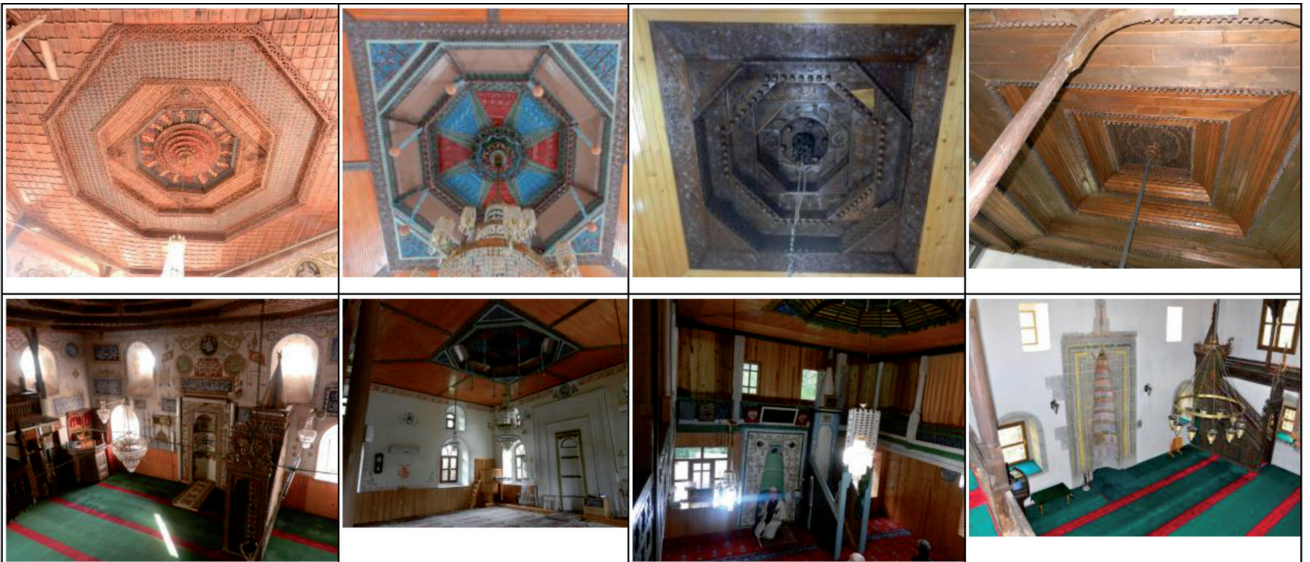
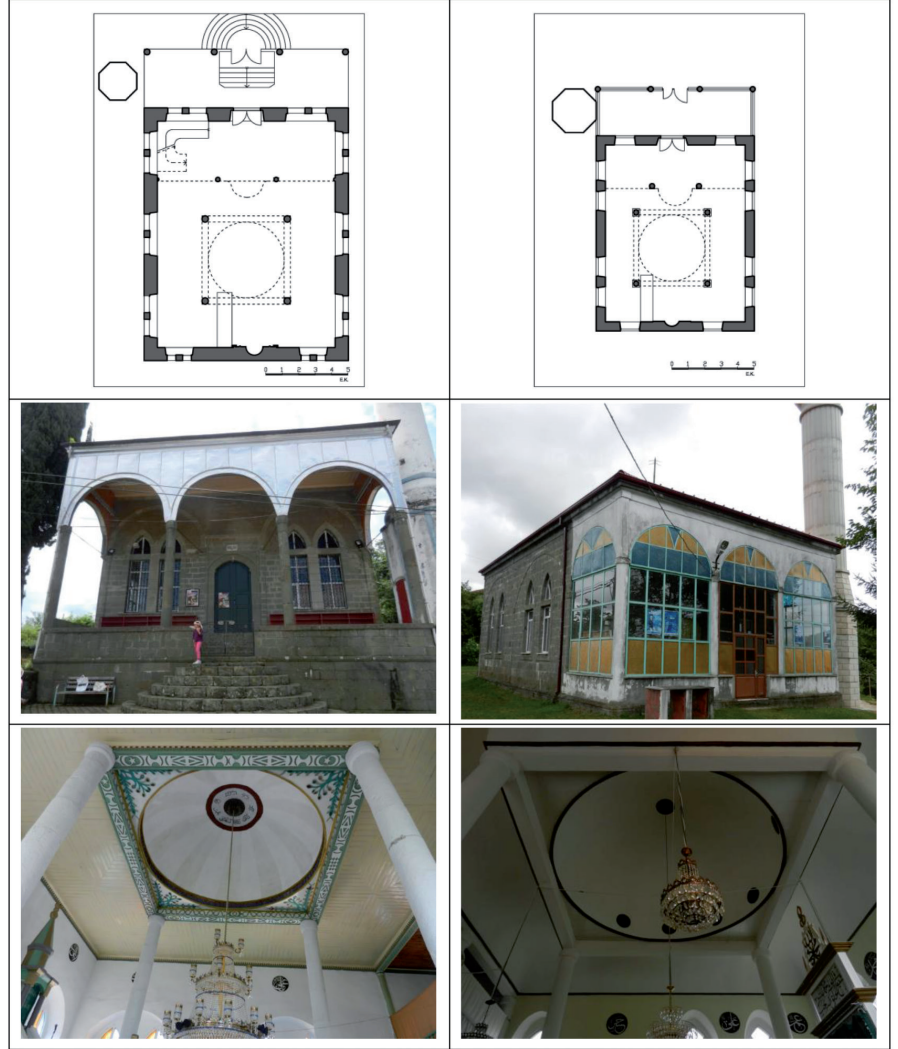
Bölgenin belki de en ilgi çekici tavan uygulamaları ise gizli kubbeli olanlardır. Dört omuzlu çatı içine yerleştirilmiş küçük bağdadi bir kubbe, bu camileri diğerlerine göre anıtsal Osmanlı camilerine, özellikle tek üniteli camilere biraz daha yaklaştırır. Yerel ustaların ancak şehirde görebilecekleri

Resim 13. Akhisar Deresi Vadisi Türkelli Merkez Camisi ve Çamlık Deresi Vadisi Vardallı Merkez Camisi

temsil gücü yüksek bu camilere öykünüp öykünmedikleri bilinmemekle birlikte, bu mütevazı kubbe, muadillerinin aksine küçük boyutları itibariyle ana ibadet alanını tümüyle örtmez, dolayısıyla dekoratif bir etki yaratmaktan öteye de geçmez. Ancak Akhisar / Ağasar Deresi Vadisi Türkelli Köyü Merkez Camisi ile Çamlık Deresi Vadisi Vardallı Merkez Camisi'nin dört sütuna oturan kubbeleri (**Resim 13**), 16. Yüzyıl Osmanlı camilerinin çardak sistemini çağırıştırır. Fakat kubbe doğrudan bir çerçeve kirşe oturduğundan ve yekpare taş sütunlar birbirlerine kemerlerle bağlanmadan doğrudan tavana dayandığından bu etki zayıftır.

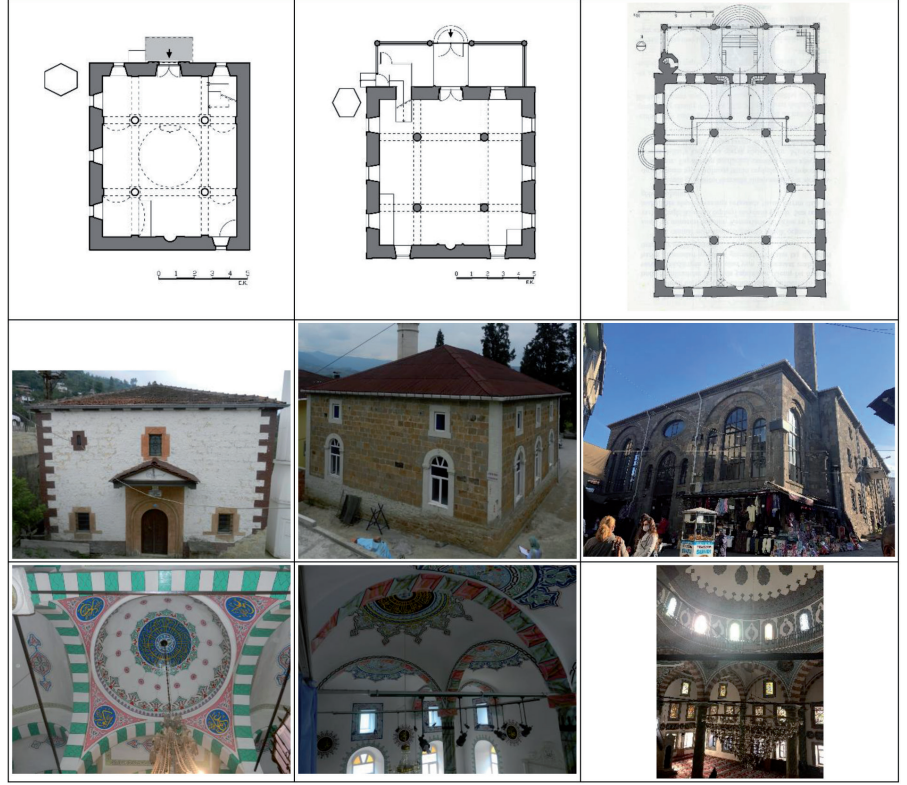
Resim 14. Değirmendere Vadisi ve kolları Oğulağaç ve Bahçekaya Köyü Camileri ile Trabzon Çarşı Camisi (Haşim, 2018, 70)

Ancak Trabzon şehir merkezinin hemen yanı başında, Değirmendere Vadisi'nin iç kollarından birisi olan Galyan Deresi Vadisi'nin iki camisi, söz konusu kubbeli çardak sistemin dört omuzlu çatı altında mütevazı boyutlarda ve biçimde tekrarını ortaya koyması bakımından ilginçtir. Bahçekaya Köyü ile Oğulağaç Köyü Camilerinde kubbenin oturtulduğu dört sütun hem birbirlerine hem de tıpkı kubbeli çardak sistemde olduğu gibi duvarlara kemerlerle bağlanır ve kubbeyi çevreleyen bu birimler kemer yayını takip eden tonoz benzeri örtülerle kapatılır (**Resim 13**). Merkezi kubbeli bu ilginç uygulama hem içinde bulunduğu vadiler grubunun hem de bölgenin yegâne örneklerini teşkil eder.

Yerel ustaların ufkunu genişleterek bu iki camide vadinin ve bölgenin yaygın cami kalıplarından sapmasının nedenleri merak konusudur ve bunda, 19. yüzyıla tarihlendirilen Trabzon'un en büyük camisinin etkisi, üzerinde düşünmeye değerdir. Şehrin kadim ticari merkezinin ortasında konumlanan Çarşı Camii'nin merkezi kubbesi her ne kadar altıgen bir çardağa otursa da yerel ustaların çardak sisteminin potansiyelinin farkına bu camide varmış olabileceklerini düşündürür. Yine bu görkemli camide çardağın doğu ve batı kanatlarındaki dörtgen boşlukların örtülme prensibi de Galyan Deresi Vadisi'ndeki bu iki mütevazı cami için ufuk açıcı olmuş olabilir.

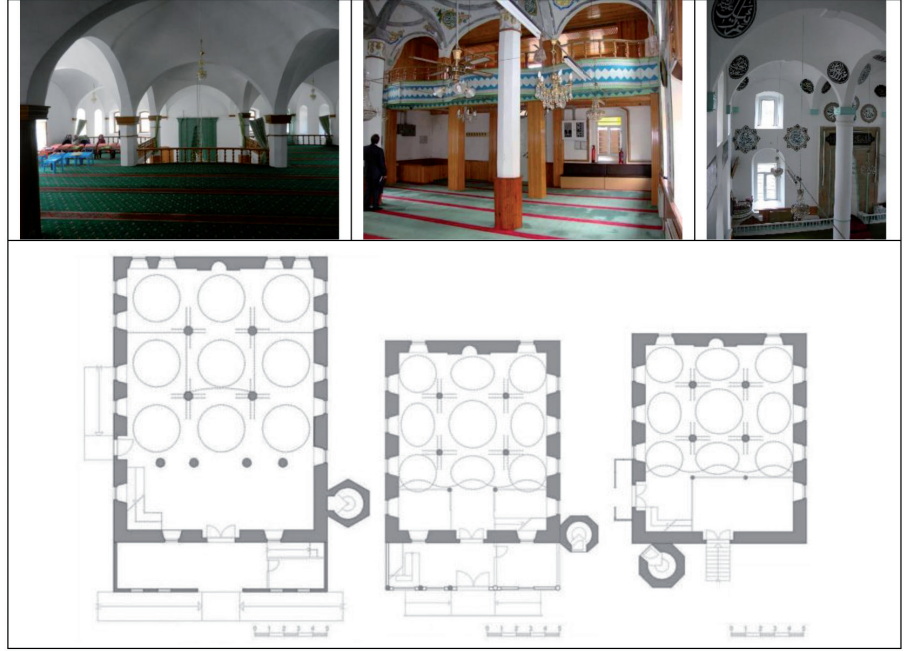
Resim 15. Araklı Merkez, Kalecik ve Yeşilköy Merkez Fatih Sultan Mehmet Camileri (Tuluk ve Durmuş, 2007) Yeşilköy Merkez Fatih Sultan Mehmet Camisi iç mekân fotoğrafı (S. Durmuş arşivinden)

Karadere Vadisi'nin üç camisi; Araklı Kalecik Mahallesi Camisi, Araklı Merkez Büyük Camisi ve Araklı Yeşilköy Merkez Fatih Sultan Mehmet Camisi'nde ise ilginç biçimde erken devir Osmanlı cami mimarisinin önemli bir tipolojisinin izleri görülür (**Resim 15**). En önemli örneğine Bursa Ulu Camisi'nde rastlanan bu çok üniteli cami tipolojisini karakterize eden, harimin üzerini örten birbirine eş büyüklükte kubbelerin varlığıdır. Bu camilerde de hemen hemen birbirine yakın boyutlarda 9 birimin üzeri bağdadi kubbe ve kubbemsi tonozlarla örtülmüştür. Ancak Galyan Deresi Vadisi'ndeki merkezi kubbeli iki caminin olası menşesine ilişkin yapılan

değerlendirmeleri bu camiler için yapmak kolay değildir. Zira bölgede yerel ustaların öykünebileceği Osmanlı merkezi cami pratiğinin çok üniteli plan tipolojisini sürdüren herhangi bir örneğe rastlanmaz. En fazla 1902-03 tarihli Araklı Merkez Camisi'nin, daha geç tarihli Kalecik (20. Yüzyıl ilk yarısı) ve Yeşilköy Merkez Fatih Sultan Mehmet (1951-52) Camilerinin öncülü olabileceği yorumu yapılabilir (Tuluk ve Durmuş, 2007).

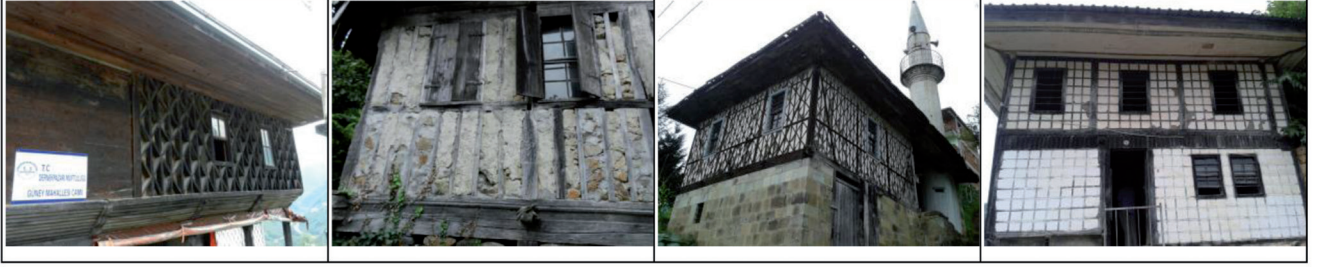
Resim 17. Güney Mahallesi, Dereyurt Köyü, Tüfekçi Köyü Elmalı Mahallesi Cumhuriyet ve Uğurlu Molla Ömerli Mahallesi Camileri

Aynı malzemenin iki farklı sistemle aynı yapı kabuğu içerisinde kullanılması yapı ustalarının keyfi davranışlarıyla açıklanamayacağına göre, her üç camideki kullanım yerlerinden hareketle, muska ya da göz dolmalı ahşap karkas sistemin doğası gereği daha kalın bir duvar kesiti, dolayısıyla ısı yalıtımı açısından daha kontrollü bir çeper yaratması, söz konusu camilerin daha geniş zaman aralıklarında kullanılan bu birimlerde tercih edilmesini açıklayabilir. Zira Güney Mahallesi Camisi'nde her ne kadar -hiç de yaygın olmayan bir biçimde- dolgusu yapılmamış olsa da muska dolgulu duvar, mahfil katının ibadet dışında eğitim amacıyla da kullanılan bölümünde tercih edilmiştir. Bereketli Köyü Masele Mahallesi ve Dereyurt Köyü Camilerinde de durum aynıdır. Burada da göz dolmalı duvarlar, harimin bitişiğindeki medrese odasının dış duvarını ya da duvarlarını oluşturur. Uğurlu Molla Ömerli Mahallesi ve Tüfekçi Köyü Elmalı Mahallesi Cumhuriyet Camilerinde ise neredeyse yapının tümüne yayılan göz dolma ve muskalı dolgulu ahşap karkas sistem harim kısmının gerektiğinde medrese eğitimi için de kullanıldığı biçiminde açıklanabilir (**Resim 17**).

Taş ile ahşabın ana yapı strüktürünü oluşturduğu, ancak sadece yığma taş ve yığma ahşap sistemin bir arada kullanıldığı tüm camiler, biri dışında Solaklı Deresi Vadisi'ndedir. Bölümlü Mithat Paşa Mahallesi Camisi, Taşçılar Köyü Merkez Camisi ve Taşkırın Köyü Camisi Solaklı Deresi Vadisi'nin; Sugeldi Köyü Camisi ile yıkılan Ağaçalı Köyü Camisi (Karpuz, 1992; Karpuz, 1995) ise Baltacı Deresi Vadisi'nin zemin katı tümüyle yığma taş, üst katı ise ahşap yığma sistemle inşa edilmiş camileridir. Bu gruba dâhil edilebilecek Solaklı Deresi Vadisi içerisindeki kimi camilerde ise taş
